Eljestråumvegen 34

Liknes - Kvinesdal

Tilstandsrapport

Befaringsdato: 13.09.2024

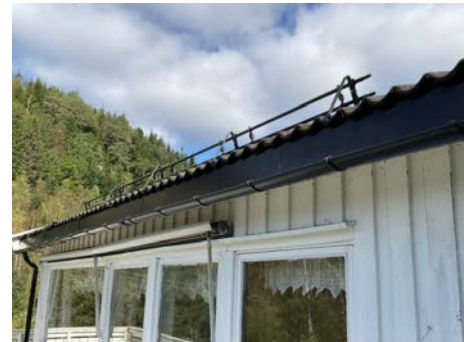
TG 3 Nedløp og beslag - 2

På baksiden av boligen er det takrenner, nedløpsrør og beslag er av plast/metall og er fra byggeåret.

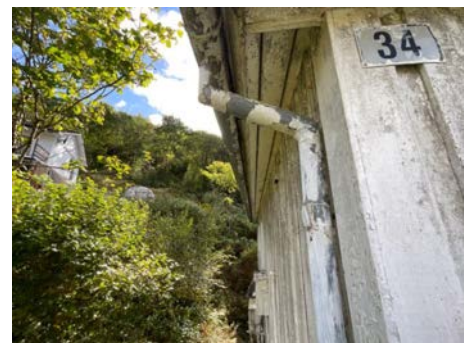
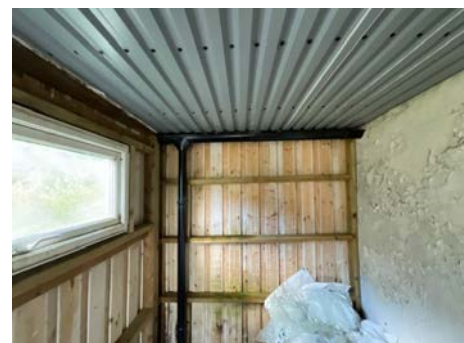
TG 2 Veggkonstruksjon

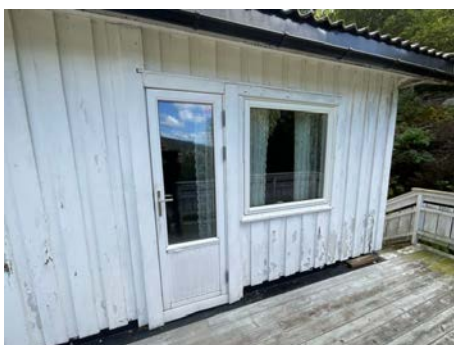
TG 2 Dører

Boligen har en nyere malt hovedytterdør og PVC terrassedør i forbindelse med stuen.

Kostnadsestimat: 10 000 - 50 000

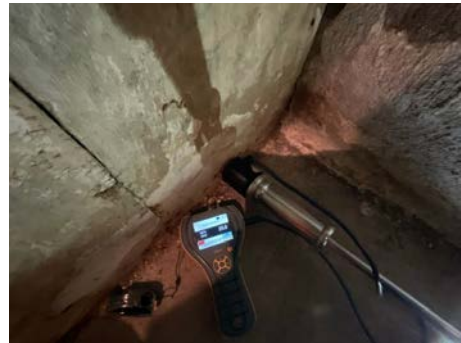
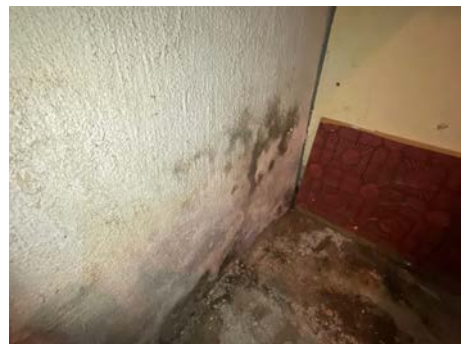
📍 TG 2 Rom Under Terreng

Punktet må sees i sammenheng med 'Drenering'

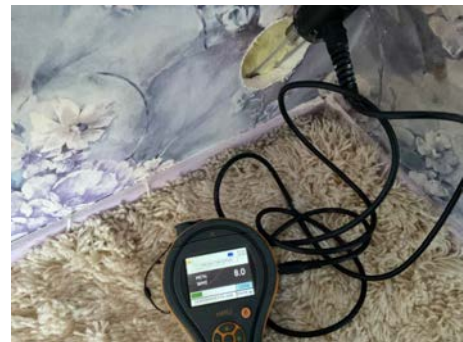
1. ETASJE > VASKEROM

TG 3 Generell

- Våtrommet må totalrenoveres. Alle forhold med tettesjikt, våtzone, sluk m.m. må dokumenteres.

Kostnadsestimat: 100 000 - 300 000

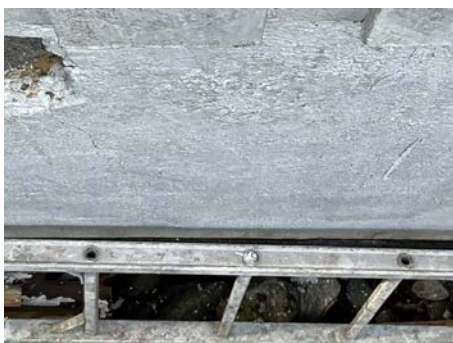
TO 2 Grunnmur og fundamenter

Bygningen har grunnmur i lettklinkerblokker.

Utbedringer av små sprekker og riss i grunnmur vil være å tette igjen med egnet masse og pusse og male over.
