# Klokkelyngvegen 9

Skien - Kjørbekkhøgda

# Tilstandsrapport

# gnr. 220, bnr. 429

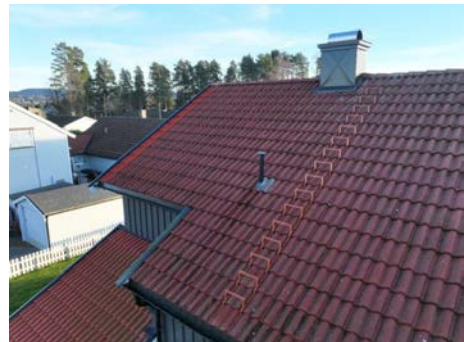
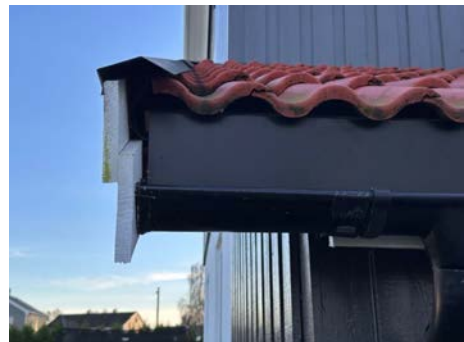
Konsekvensen av beslag som er montert på utsiden av kledning vil være at vann kan trekke inn og på sikt føre til skader.

Vindskibeslag montert for lavt

- Overvåk tilstanden jevnlig. For å få tilstandsgrad 0 eller 1 må beslag/renner/nedløp skiftes ut, men tidspunktet for når dette er nødvendig er vanskelig å si noe om.
- Det er ikke krav om utbedring opp til dagens krav.

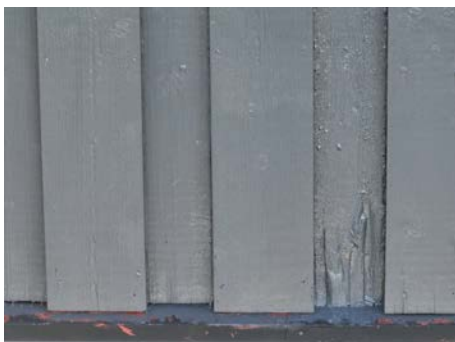
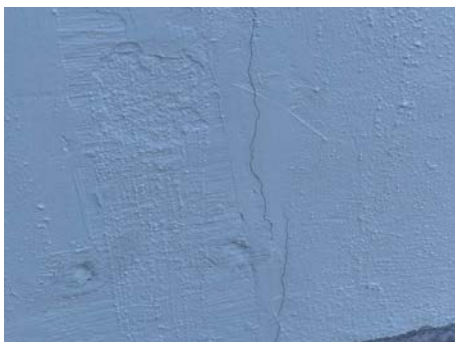
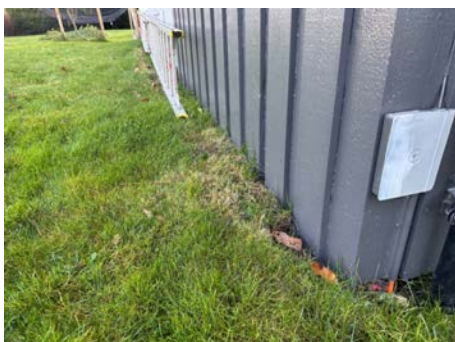
- Det er ingen eller liten lufting i nedre kant av kledning mot grunnmur.
- Det er påvist spredte råteskader i bordkledningen.
- Det er avvik:

Det ble stedvis registrert mindre sprekker i mur.

Konsekvensen av nevnte avvik vil være at vann trekker opp i ender på kledning og vil føre til råteskader.

- Tiltak:
- Råteskadet trekledning må skiftes ut.

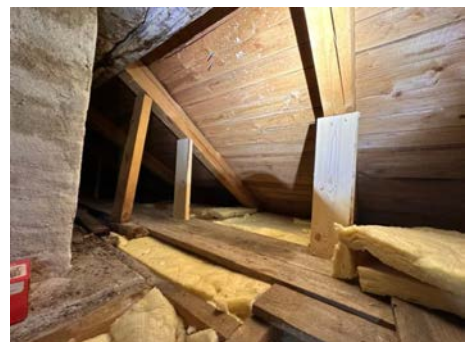
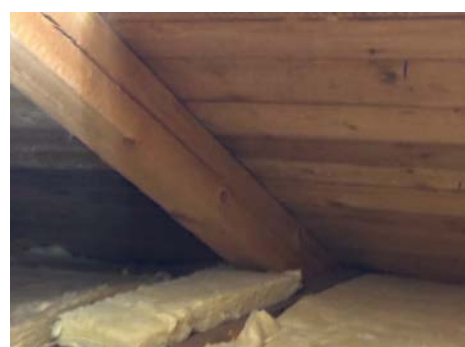
Manglende lufting

Ved oppgradering av overflater i himling (tak) må det etableres dampsperre (plast).

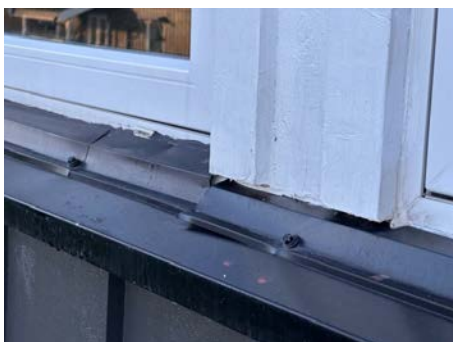
- Det er påvist avvik rundt innsetningsdetaljer.

- Det bør gjøres tiltak for å lukke avviket.

Ved skifte av kledning vil det være naturlig og utbedre nevnte avvik.

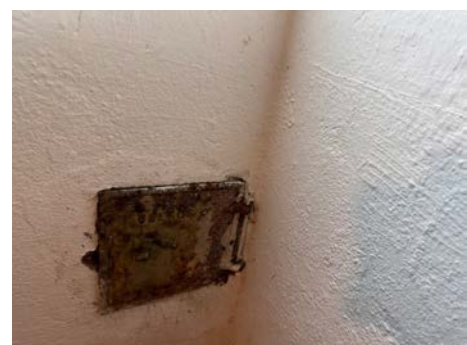
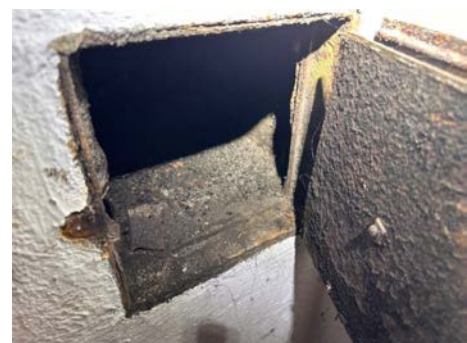
Mer enn halvparten av forventet brukstid er passert på pipe. Sotluke er skadet.

- Mer enn halvparten av forventet brukstid er passert på pipe.
- Sotluke er skadet

Prisestimat gjelder for utbedring av sotluke.

**Kostnadsestimat: Under 10 000**

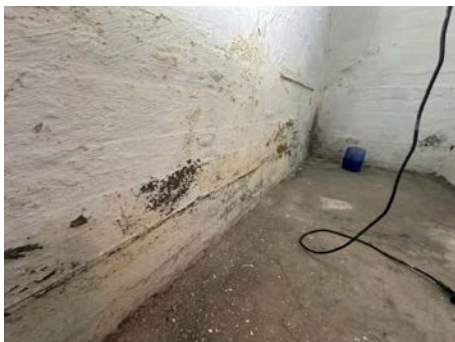
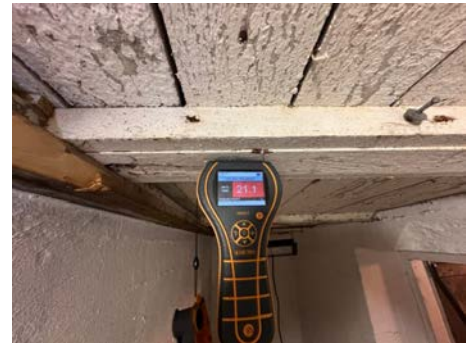
- Det er påvist indikasjoner på noe fuktgjennomtrenging i kjellergulv.
- Det er påvist indikasjoner på noe fuktgjennomtrenging inn i kjellermur.
- Kjeller har begrenset ventilering/luftgjennomstrømning.

Det ble målt ca.21 vektprosent fukt i himling (tak).

Det ble målt 18 vektprosent fukt i bunnsvill i innforet trevegg under trapp.

På grunn av datidens byggemetode med manglende diffusjonssperre i støpt plate på grunn er det økt fare for fuktopptrekk fra grunn.

Det ble registrert fukt på innvendige vegger, årsak er trolig kondens.

- Andre tiltak:
- Det påviste fuktnivå gir grunn til å overvåke konstruksjonen jevnlig for å se utvikling over tid, og eventuelt foreta tiltak for å unngå fuktskader.

Det bør monteres flere ventiler.

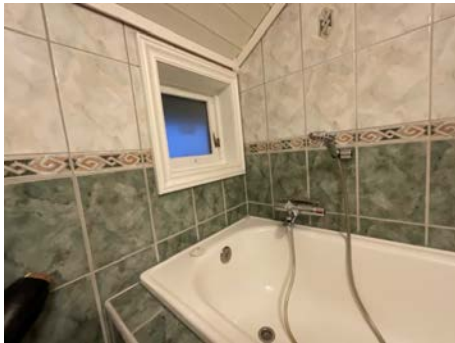
2.ETASJE > BAD

- Det er påvist at høydeforskjell fra topp slukrist til gulv/synlig topp membran ved dørterskel er mindre enn 25 mm.
- Det er påvist avvik i fallforhold til sluk i forhold til krav i forskrift på byggetidspunktet.

- Våtrommet fungerer med dette avviket.

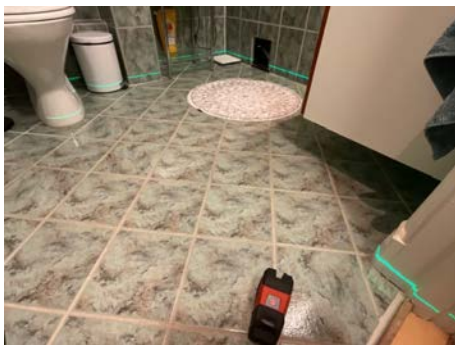
2.ETASJE > BAD

Det er ikke membran (fuktsikring) i skråtak ved badekar. Dette er en del av badets våtsoner.

- Overvåk tilstanden jevnlig. For å få tilstandsgrad 0 eller 1 må tettesjiktet skiftes ut, men tidspunktet for når dette er nødvendig er vanskelig å si noe om.

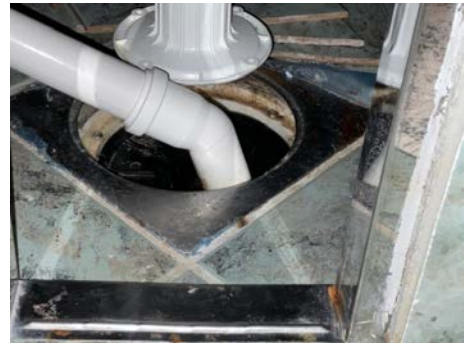
2.ETASJE > BAD

- Det er påvist skader på innredning.

Fungerer med nevnte avvik.
