# DOKUMENT- VEDLEGG

Kjeksedalsveien 15, 4580 Lyngdal

# Kjeksedalsveien 15

# gnr. 21, bnr. 85

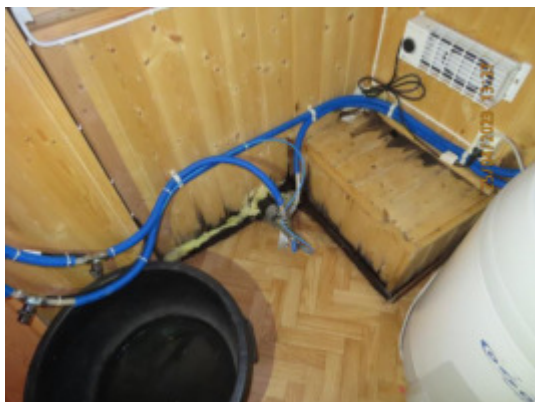
Hulltaking i innredet rom under hytte er ikke foretatt da det uten hulltaking kunne påvises omfattende fuktskader i konstruksjoner (ikke definert rom da dette ikke har måleverdig areal pga. lav romhøyde).

Det er påvist fuktskader i konstruksjoner i rom under hytte

- Det er påvist synlige fukt/råteskader i treverk i underetg./kjeller, hulltaking er derfor ikke nødvendig

- Det må foretas tiltak for å utbedre årsak til fukt-/råteskadene samt utbedre råteskadene
- Det anbefales at alt treverk i kjeller fjernes og at kjelleren har mest mulig åpne murkonstruksjoner med god utlufting.

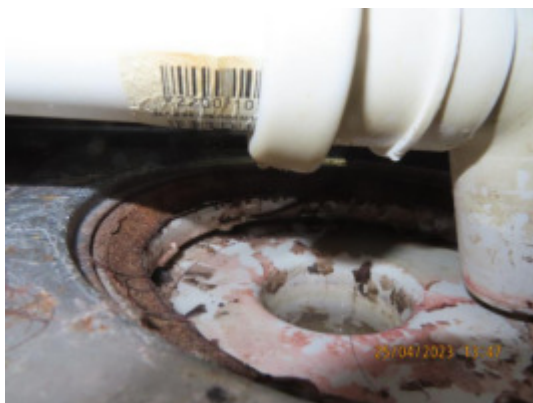
Det er plastsluk og smøremembran med ukjent utførelse.

Membran synes ikke å være montert bak klemring i sluk

- Tidspunkt for utbedring av tettesjikt/membran nærmer seg.
- Det må foretas utbedring for å unngå fuktskader i konstruksjonen.
- Sluket må sjekkes og rengjøres jevnlig.

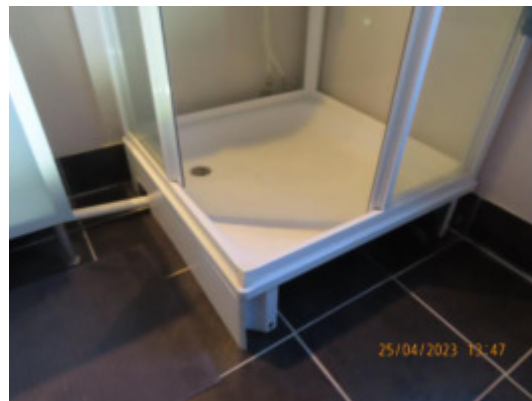
Dusjkabinett har utettheter

Det er påvist lekkasje fra avløp under servant.  
Det er påvist utettheter i dusjkabinett.

- Det må foretas tiltak for å lukke avviket.

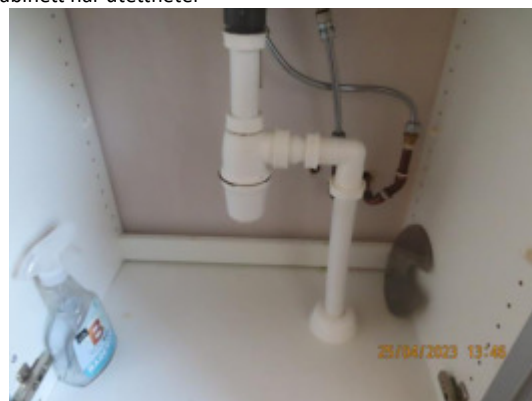
Det er lekkasje ved avløpsrør under servant

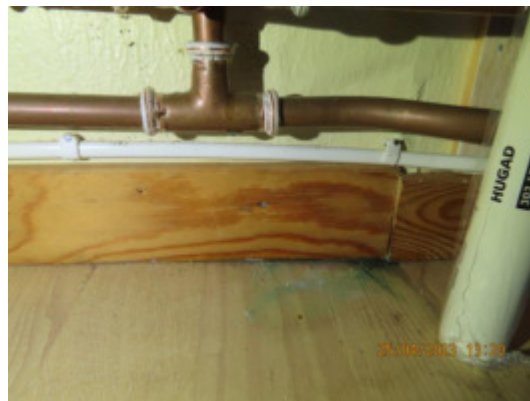
Drypplekkasje fra kobling på vannledning

Det er åpent røropplegg i bygning, og det ble påvist drypplekkasje fra en skjøt/kobling på vannledning i bod.

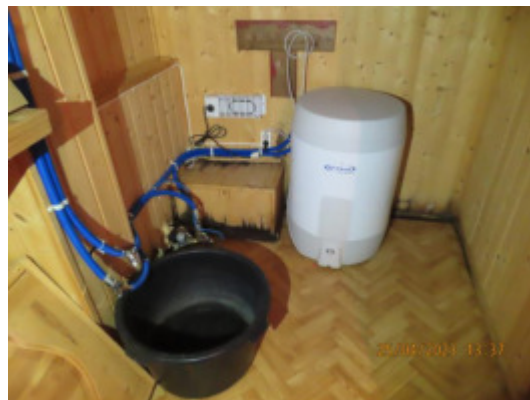
Åpent røropplegg i rom under hytte

- Det er påvist at eventuelt lekkasjevann fra rør i rør system ikke ledes til sluk eller annen kompenserende løsning.

- Det bør foretas tiltak på anlegget som sikrer bedre løsning på eventuelt lekkasjevann fra rør i rør system.

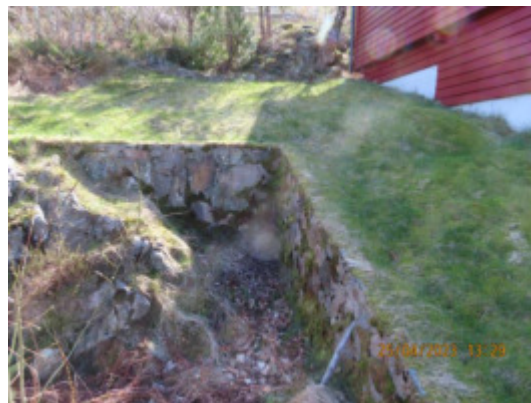
Det er ikke montert rekkverk over forstøtningsmur i hage

- Det mangler rekkverk/annen sikring på forstøtningsmuren(e) ut ifra dagens krav.
- Det er påvist andre avvik:

- Rekkverk/annen sikring på forstøtningsmur må settes opp/utbedres.
- Det må foretas tiltak for å lukke avviket.
