# Strøget 98

ADRESSE  
**Strøget 98, 4760 BIRKELAND**

# Tilstandsrapport

Befaringsdato: 24.02.2025

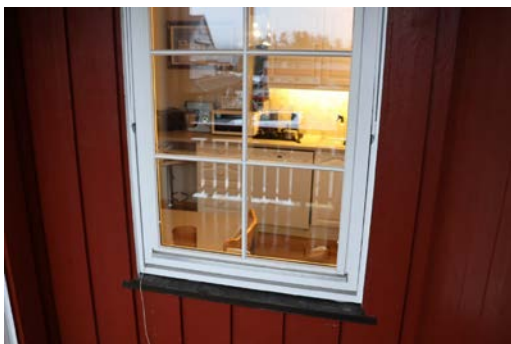
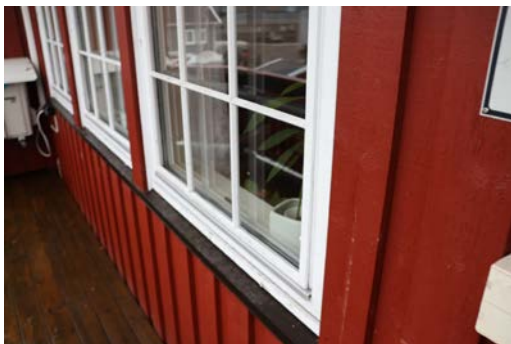
Vinduer er byttet i loftsetasjen. 3-lags glass.

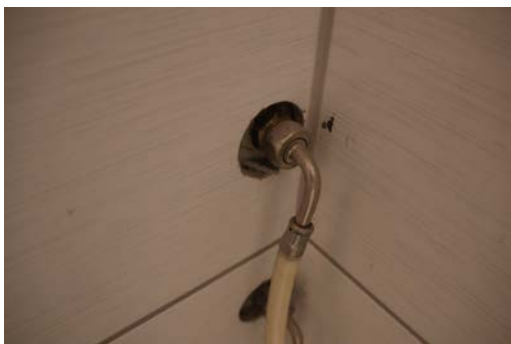
Det bør fuges når ikke det er brukt tette mansjetter.

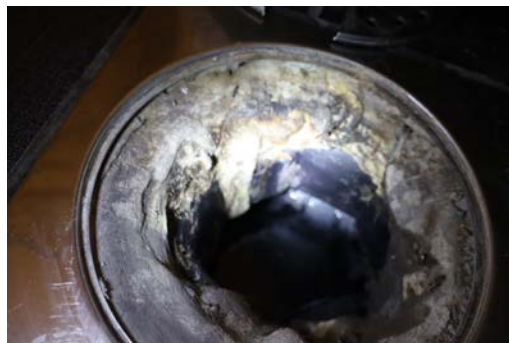
- Det er mulighet for at det kan forekomme vannlekkasje på våtrommet hvor vann ikke vil gå til sluk.
- Det er påvist at høydeforskjell fra topp slukrist til gulv/synlig topp membran ved dørterskel er mindre enn 25 mm.
- Det er påvist avvik i fallforhold til sluk i forhold til krav i forskrift på byggetidspunktet.

Eier opplyser om at membran og slukmansjett er montert etter forskrift, av murer. Ved inspeksjon i sluket er det vanskelig å se hvordan det er gjort med fuktsikring.

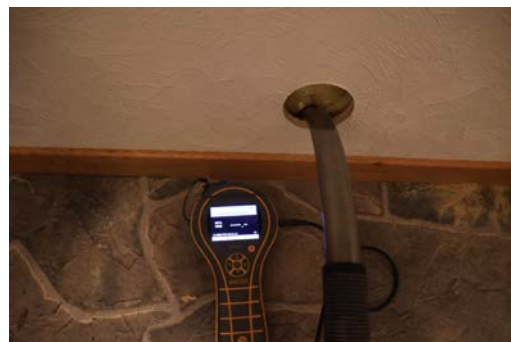
Innredning og sanitærutstyr. Ok vedlikeholdt. Opplegg for vaskemaskin. Det er ikke laget spalte for synliggjøring av lekkasje/kondens fra innebygget sistene. Dette ble krav i TEK 10, men var også med i Tek 97 som at lekkasjer skal kunne synliggjøres.

- Det er ikke påvist tilfredsstillende løsning for å synliggjøre lekkasje fra innebygget sistene.

Det er boret hull i motstående rom til våtrom. Målt med fuktmåler og pigger inne i vegg. Det var mindre enn 6 V%. Tørt.

- Det må gjennomføres ytterligere undersøkelser.
- Det må gjøres tiltak for å lukke avviket.
