Tors gate 35

**Tors gate 35, 4632
KRISTIANSAND S**

Befaringsdato: 29.08.2024

Rapportdato: 13.09.2024

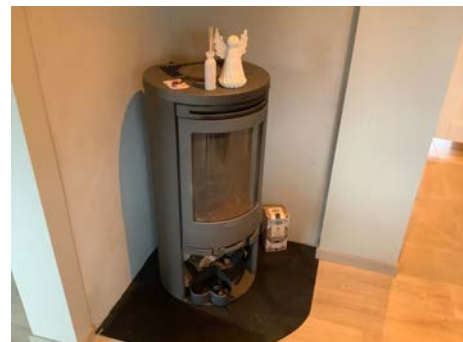
Ved og elektrisk til oppvarming. Peisovn er montert i 2. etasje og på loft, brannplate på gulv er iht. krav. Pipe ble renoveret av pipefiks i 2018. Det ble under siste besøk fra KBR (29.08.2022) ikke avdekket avvik eller feil som øker risikoen for brann vesentlig.

Peisovn i 2. etasje.

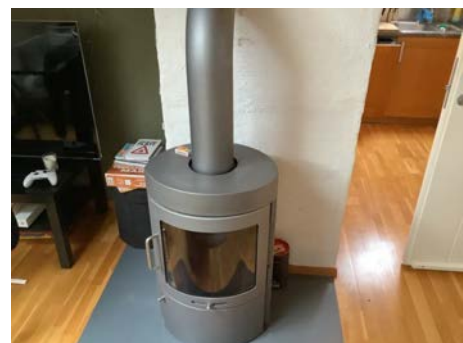
Peisovn på loft.

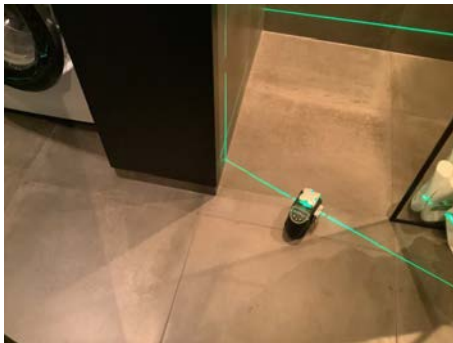
2. ETASJE > BAD/VASKEROM

TG 0 Sluk, membran og tettesjikt

- Det er påvist avvik i fallforhold til sluk i forhold til krav i forskrift på byggetidspunktet.

- Våtrommet fungerer med dette avviket.

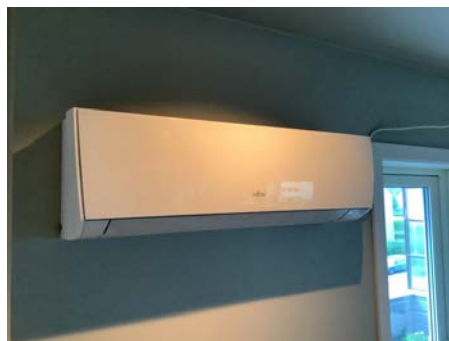
Innerdel til varmpumpe er montert i stue.
