Nygårdsgata 13

Velkommen til Nygårdsgata 13 - en sjarmerende eldre enebolig m/anneks og garasje i Lillesand sentrum

Tilstandsrapport

Befaringsdato: 16.06.2024

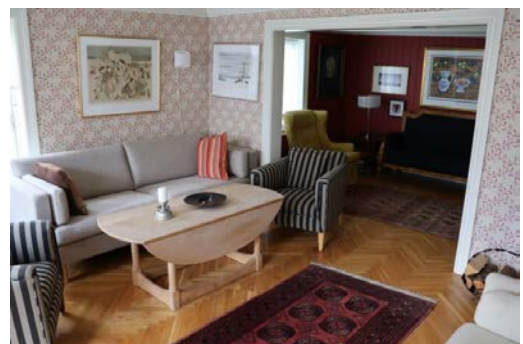
TG 2 Etasjeskille/gulv mot grunn

Etasjeskillere av tre. Etasjeskillere har noen høydeforskjeller som er litt større enn godkjente avvik. Boligen var møblert på befaringsdagen. Alle flater var ikke tilgjengelig for inspeksjon.

- Målt høydeforskjell på over 15 mm gjennom hele rommet. Tilstandsgrad 2 gis med bakgrunn i standardens krav til godkjente måleavvik.

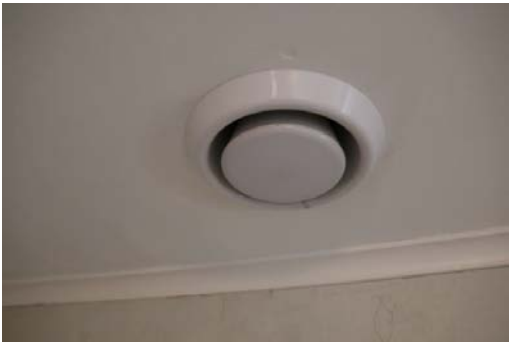
Bad av eldre dato. Men noe av badet opplyses å antageligvis være fra tilbygg ble laget. Badekar delvis innbokset med fliser. Badekaret er pusset opp, men er eldre. I ok stand. Vask med baderomsinnredning. Lufteventil. Fliser på gulvet og litt opp på vegger og i dusjen. Plater på resten av vegger. Dusjnise. Toalett montert på gulvet. Ved inspeksjon i de 2 slukene var det ingen synlig membran. Og det var heller ingen synlig slukmansjett.

En må forvente generell oppgradering av våtrommets tettesjikt/membran for at våtrommet skal tåle en normal bruk etter dagens krav (tett våtzone). En samlet TG 3 for rommet er satt med bakgrunn i alder og manglende tetthet i våtsoner i rommet. Det er ikke behov for å gjennomføre en detaljert tilstandsanalyse, etter standardens krav.

Badet har nådd forventet levetid. Det er ingen dokumentasjon på utførelse. Det er tilbygget, men noe er eldre og noe er nyere. Jeg kan ikke se hvordan utførelsen med membran og slukmansjett er utført, eller om det er utført. En oppgradering må gjøres for å få badet i tilfredsstillende fuktsikret stand.

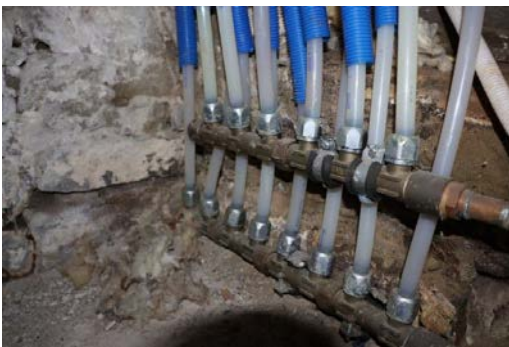
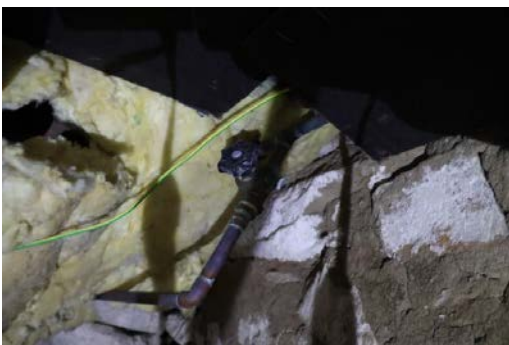
TO 2 Avløpsrør

Avløpsrør av plast og soil. Noen rør er byttet, men noen er eldre i nederste del av boligen (krypkjeller). Det er ikke synlig stakeluke fra avløpsrør. Men i krypkjeller måtte eventuelt rør kobles fra for å stake. Noen avløpsrør er å regnes som eldre. Oppgraderinger må etter hvert gjøres.

- Det er ikke behov for utbedringstiltak siden anlegget fungerer i dag, men ut ifra alder kan skader plutselig oppstå på eldre anlegg.
- I forbindelse med oppgradering av våtrom vil det være naturlig med utskiftning av rør.
- Tidspunkt for utskiftning av avløpsrør nærmer seg.

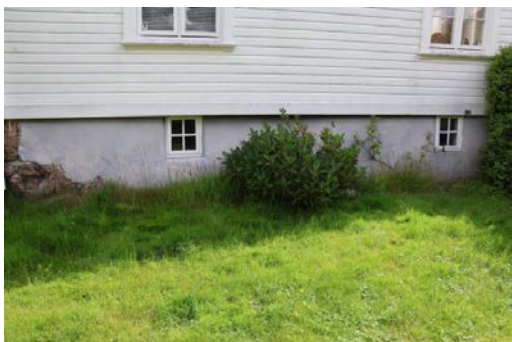
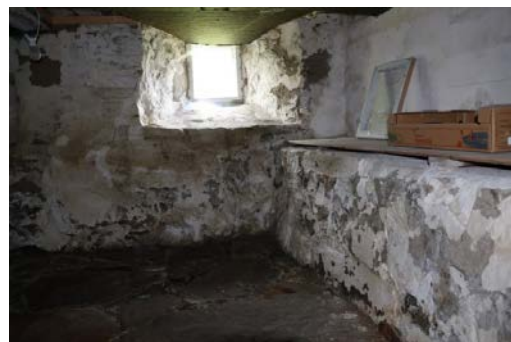
TG 1 Grunnmur og fundamenter

Grunnmur av stein og mur. Ingen unormale skjevheter eller større sprekker på synlig grunnmur med indikasjon på setninger ble registrert. Den har fungert siden byggetiden. Nye del av grunnmur er i betong. Ok.

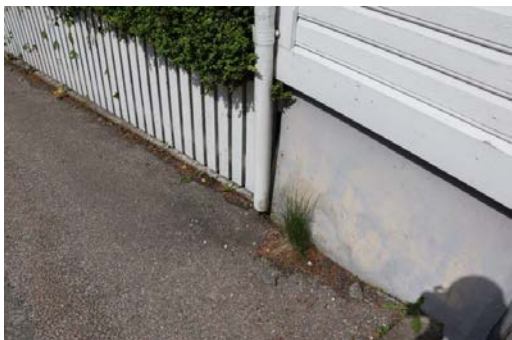
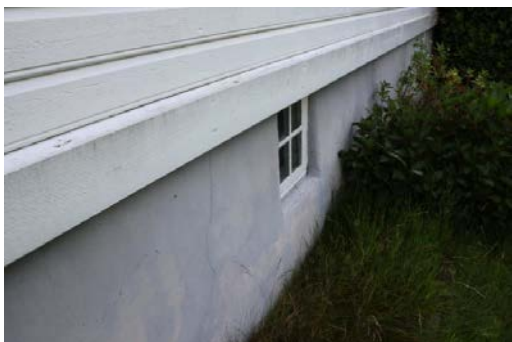
TG 3 Forstøtningsmurer

Forstøtningsmurer. Så ok ut. Ingen vesentlige sprekker. Noen plasser er fuger litt løse og noen stein litt løse. Normal oppgraderinger av forstøtningsmurer må gjøres. Gjerdet må monteres for å sikre tomten mot hagen.

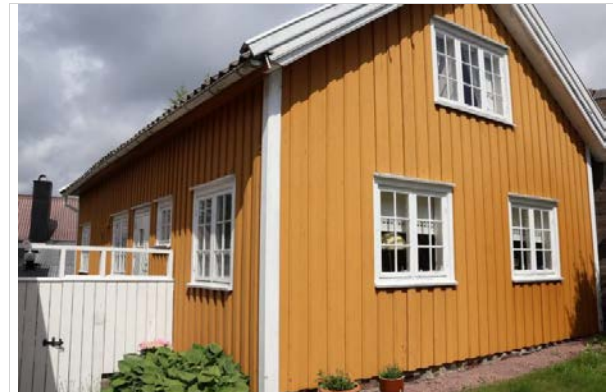
Kledning i tre utenpå stokker.

Noen av stokker som er synlig har litt råte.

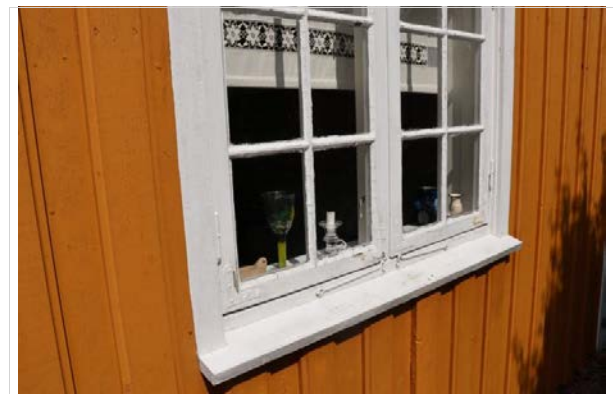
Eldre vinduer med 1. glass.

Vinduene er av tre med 1.lags glass fra byggetiden. Bygget er oppført av stokker med stående kledning utvendig. Ikke luftespalte bak kledningen.

Kledningen er i ok stand. Den trenger bare vanlig vedlikehold enkelte plasser. (Mot nabo trengs det litt vedlikehold. Vanskelig å komme til).

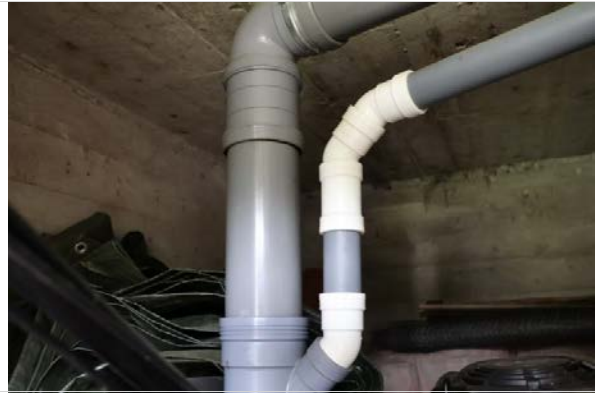
Krypkjeller under bygget. Litt fukt vil det ofte bli i slike konstruksjoner.

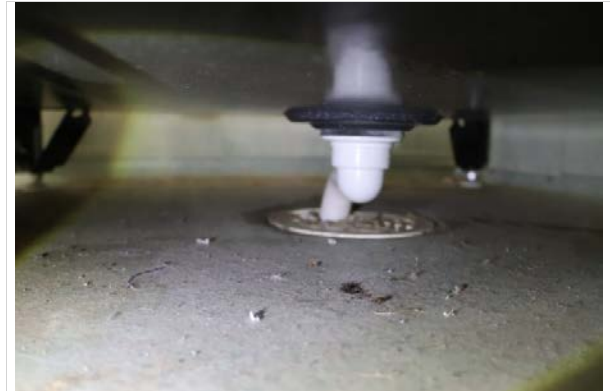
Belegg på gulvet er klemt i sluket.

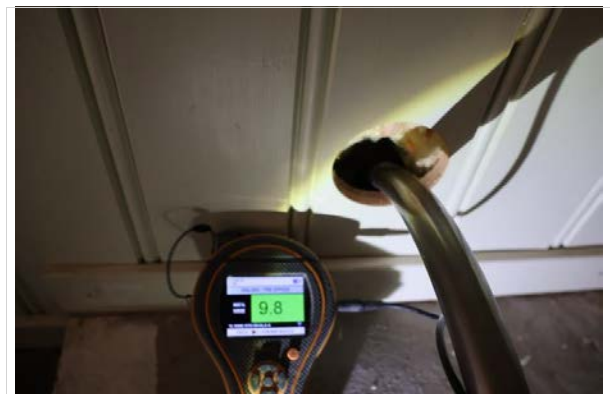
Oppkant ved døren. Ellers er gulvet tilnærmet flatt.

Det ble boret hull i tilstøtende rom. Ingen fukt.
