# Angelstadveien 3

Angelstad - Tvedestrand

# Tilstandsrapport

Befaringsdato: 28.10.2024

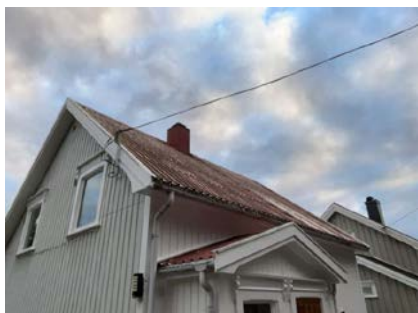
## 1 TG 2 Nedløp og beslag

Det mangler snøfangere på hele eller deler av taket, men det var ikke krav om dette på byggemeldingstidspunktet. Mer enn halvparten av forventet brukstid er passert på renner/nedløp/beslag. Det ble registrert nedbøyning i renneskjøt og rust i tilknytning til rennekroker. Takrennene er særlig utsatt for vektbelastningen ved is eller snøras fra taket. Synlig solfalming og alders slitasje. Feiestigen er defekt og moden for utskiftning.

- Overvåk tilstanden jevnlig. For å få tilstandsgrad 0 eller 1 må beslag/renner/nedløp skiftes ut, men tidspunktet for når dette er nødvendig er vanskelig å si noe om.

Det må påregnes kommende utskiftning av renner, nedløp og beslag. Det er naturlig å skifte renner, nedløp, tilhørende beslag og pipebeslag i forbindelse med takomlegging.

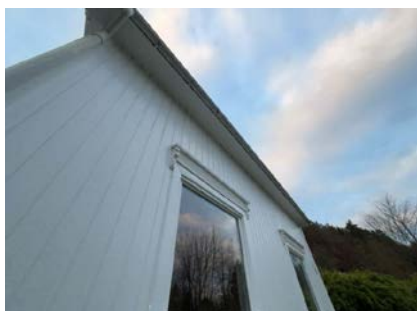
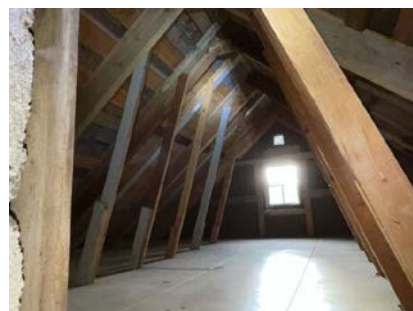
## Takkonstruksjon/Loft

Det er begrenset/dårlig ventilering av takkonstruksjonen. Det er avvik: Skråtakene er ikke gjennomluftet. Det er ikke etablert dampspærre mot underliggende etasje. Tildekkede eller etterisolerte takkonstruksjoner fra den aktuelle tidsperioden med begrenset eller manglende utlufting er særlig utsatt for kondens/

fuktproblematikk og betegnes som risikokonstruksjoner. Det ble registrert uttørkede fuktmerker i deler av konstruksjonen. Videre ble det registrert noe sig i sperrekonstruksjonen. Den tilbygde baderomsgdelen er utsatt for vektbelastningen ved snøras fra hovedtaket. Fuktinholdet i konstruksjonene tilsier at det er tidvis høy luftuktighet og begrenset utlufting.

Utlufting av skråtak og kotter er av betydning for å unngå kondensfukt. Konstruksjonen må holdes under oppsikt for eventuelle tilstandsendringer.

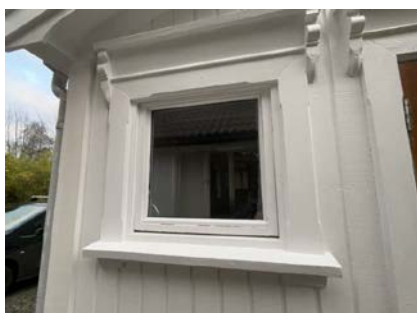
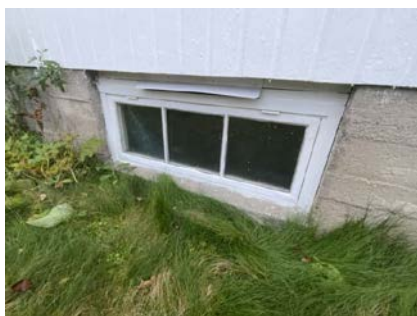
## TG 2 Vinduer

Det er påvist at enkelte vinduer er vanskelig å åpne/lukke. Det er påvist avvik rundt innsettsdetaljer. Det er påvist tegn på innvendig kondensering av enkelte vindusglass. Varierende grad av innvendig kondensflass. Det ble registrert fargesymptomer på enkelte punkterte glassfelt. Det er utett over karmene i kjellervinduene. Kjellervinduer og loftsvinduer fremstår i redusert forfatning.

- Det bør gjøres tiltak for å bedre ventilering av rommet.
- Det må påregnes noe vedlikehold og at enkelte vinduer må skiftes ut.

Det må påregnes rehabilitering, utbedring av tettepakninger, løpende utskiftning av vindusglasser og/eller kommende utskiftning av vinduene i boligen.

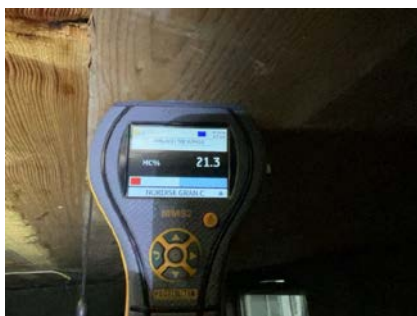
Høyt trefuktinnhold / vektprosent i skillekonstruksjonen.

Konstruksjonene må sikres mot råte, sopp og skadedyr. Anbefaler å kontakte skadedyrfirma for ytterligere vurdering og eventuell sprøyting av skillekonstruksjonen mot kjellerrommene. Det må gjøres tiltak for uttørking / avfukting av kjellerrommene. Videre må det påregnes lokale utbedringer av skillekonstruksjonen.

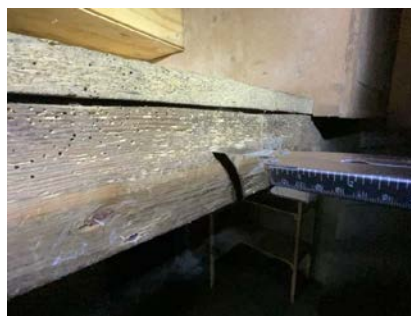
Boreganger etter stripet borebille i skillekonstruksjonen.

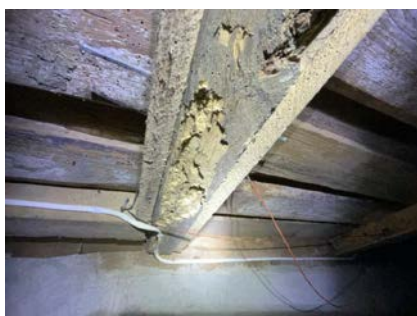
Boreganger etter husbukk i deler av konstruksjonen.

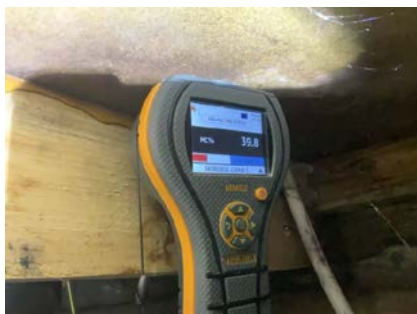
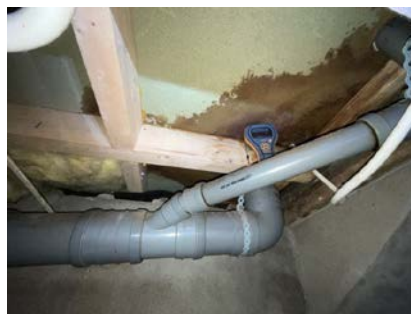
Det ble registrert fuktskade i tilknytning til undergulv/skillekonstruksjonen under toalettet.

Fuktskade / oppfuktet undergulv. Synlig fra underliggende kjellerrom.

Våtrommet må renoveres. Kostnadsestimatet fremgår av det foregående avsnittet og må sees i sammenheng med avsnittet: Kryp kjeller

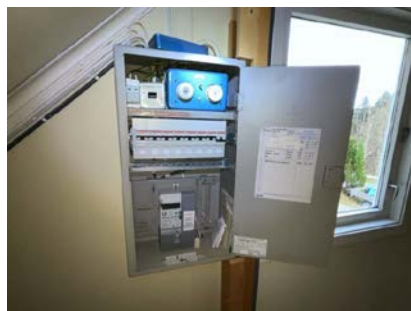
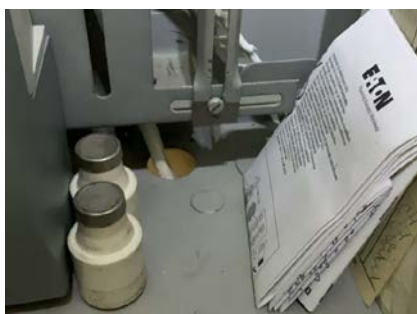
Uisolert / umantlet takpunkt i kjeller.

Utlekket gjennomføring i bunn av tavleskap.

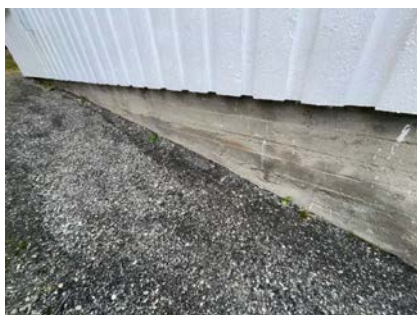
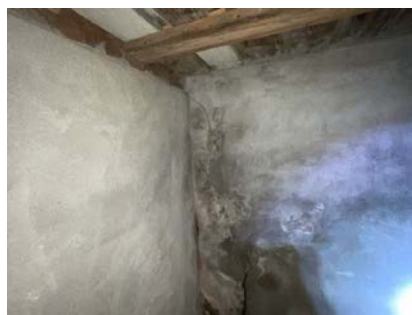
## Grunnmur og fundamenter

Det er registrert skråriss som er symptom på setninger. Grunnmuren har sprekkdannelser.

Riss eller sprekker i grunnmurer må observeres over tid for å se eventuelle endringer. Kosmetisk overflatevedlikehold må for øvrig påregnes og sprekker i den vertikale konstruksjonen kan med fordel utbedres. I forbindelse med en eventuell fremtidig renovering anbefales etablering av tett / kapillærbrytende sjikt mot grunnen.
