# Tilstandsrapport

📍 Buer terrasse 6, 3234 SANDEFJORD

# gnr. 106, bnr. 106

Befaringsdato: 11.09.2023

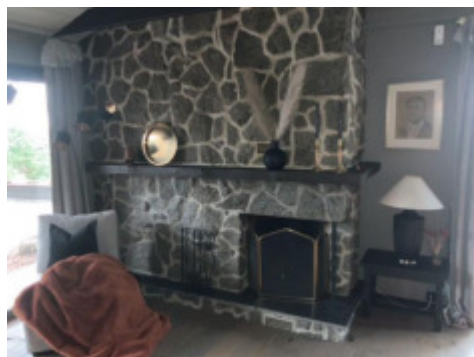
Boligen har elementpipe og åpen peis.

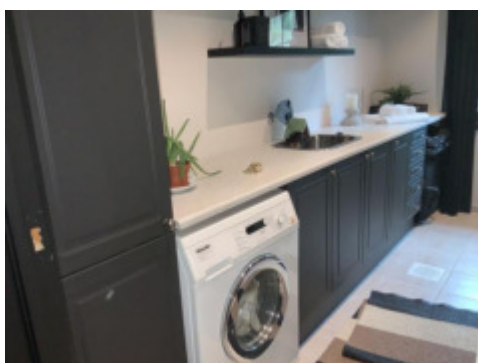
Vaskerom med fliser på gulv og malte flater på vegg og i himling. Innredet med nyere benkeskap 2016 med nedsenket stålkum i benkeplate og opplegg for vaskemaskin og tørketrommel.

- Det er påvist avvik i fallforhold til sluk i forhold til krav i forskrift på byggetidspunktet.
- Det er påvist at høydeforskjell fra topp slukrist til gulv/synlig topp membran ved dørterskel er mindre enn 25 mm.

- Våtrommet fungerer med dette avviket.

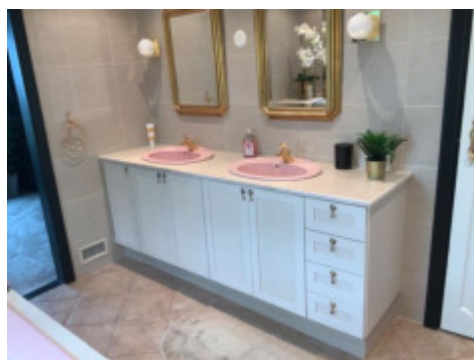
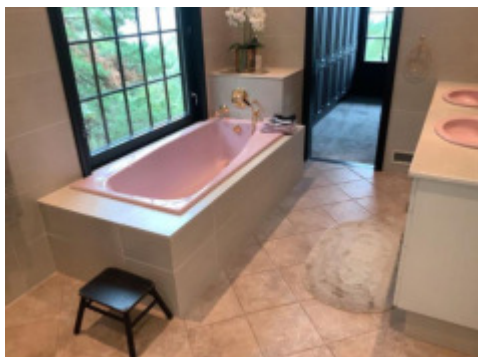
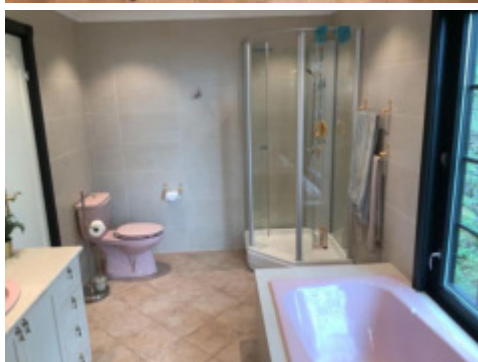
Flislagt baderom med gulvvarme. Innredet med spesialbygget baderomsinnredning med 2 nedsenkede servanter med gullforgylte kraner, toalett, innmurt badekar og dusjkabinett.

- Det er vindu/dør med ikke fuktbestandige materialer i våtsonen (ved vask, dusj, badekar, osv.), løsningen eller byggematerialet er uegnet

- Uegnede materialer må fuktbeskyttes/utskiftes.

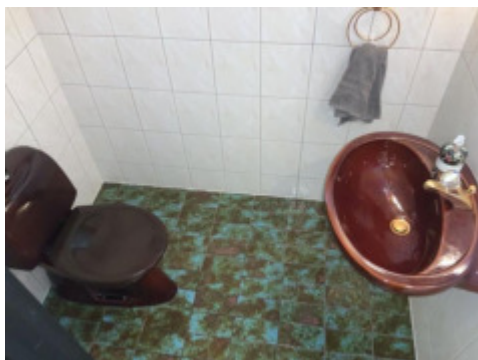
Toalettrom med fliser på gulv og vegger. Innredet med servant og toalett.

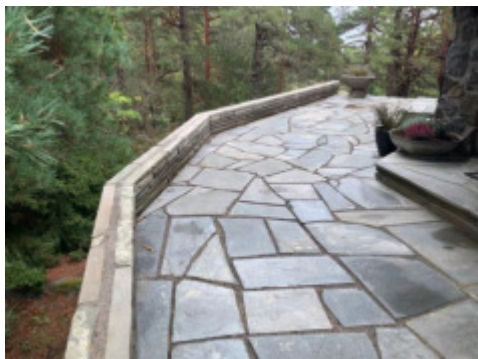
Forstøtningsmurer er av betong kledd med skifer.

- Det mangler rekkverk/annen sikring på forstøtningsmuren(e) ut ifra dagens krav.
