Møvikbakken 21

MØVIK/YTRE VÅGSBYGD

Meget pen og romslig enebolig med fantastisk utsikt og stor solrik parkmessig opparbeidet tomt - Garasje - Barnevennlig

MØVIKBAKKEN 21

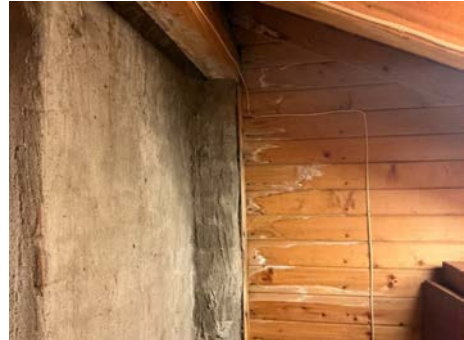
Eldre fuktskjolder loft.

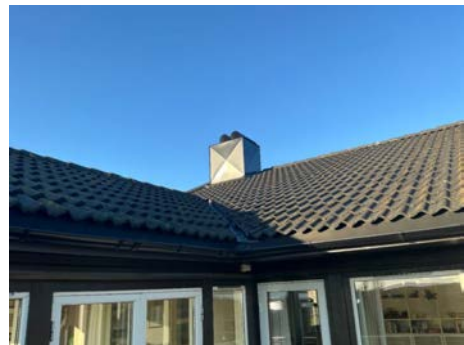
Beslått pipe. Gradrenner med beslag.

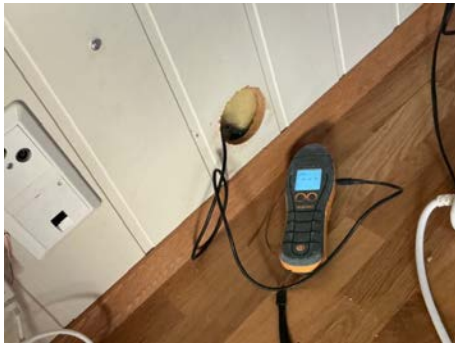
TO 1 Kryp/grovkjeller

Det er grovkjeller under deler av boligen. Dette ansees generelt som noe risiko, spesielt om det er lavere høyde og mer «tett». Det ble utført fuktmåling med normalt utslag i treverk. Utført observasjon der lett tilgjengelig, dvs kun den ene delen. Ikke observert åpenbare avvik.

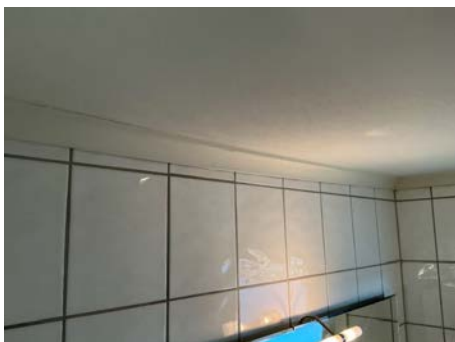
1 ETASJE > BAD

Våtrom > 1 etasje > Bad > Sluk, membran og tettesjikt: Ikke mulig å påvise noen membranløsning i slukene pga sluktype og tilgang. Vurdering basert på alder. Tilstandsgrad 2 gis med bakgrunn i at mer enn halvparten av forventet brukstid for membran/tettesjikt er passert. Det er nå ingen symptomer på funksjonssvekkelse, men vær oppmerksom på dette. Bruk av dusjkabinett er god løsning da det medfører lite fuktpåkjenning mot overflater.

Våtrom > 1 etasje > Bad > Sanitærutstyr og innredning: Det er ikke synlig dreng-spalte under wc. Dette medfører at man ikke vil avdekke evt. lekkasje fra skjult sistene i vegg.

TO 2 Overflater Gulv

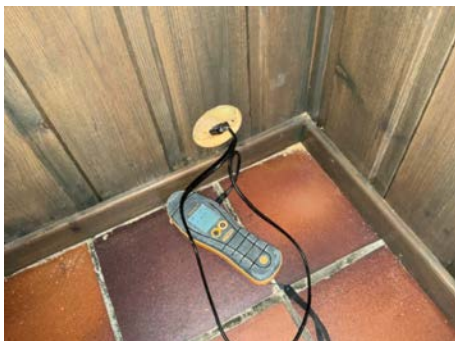
1 ETASJE > BAD 2

TO 1 Overflater vegger og himling

Fliser vegger og malt slett tak. Mindre sprekk i sparkelskjøt, ellers normalt.

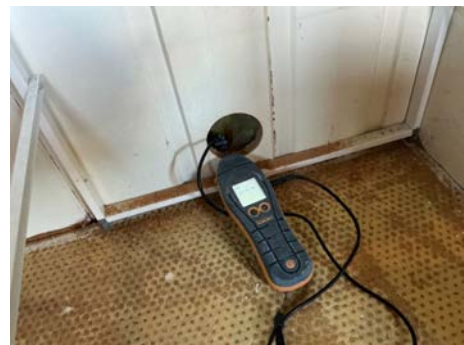
1 ETASJE > VASKEROM

Våtrom > 1 etasje > Vaskerom > Vaskerom generelt: Vaskerom får en dårlig karakter fordi det ikke er bygget ihht dagens standard og fuktsikring. Det er fliser på gulv. Stedvis noe lokalt fall, stedvis ikke lik dagens standard. Ingen nyere membran/fuktsikringsløsning. Noe kalkutslag fuger. Trepanel vegger. Ikke fuktbestandig, oppsyn ved bruk. Ingen lufteventil.

TO 3 Vaskerom generelt
