Rosselandsveien 34

Nes Verk

Oppgradert enebolig med integrert garasje - sentralt på Nes Verk - 2 bad

Tilstandsrapport

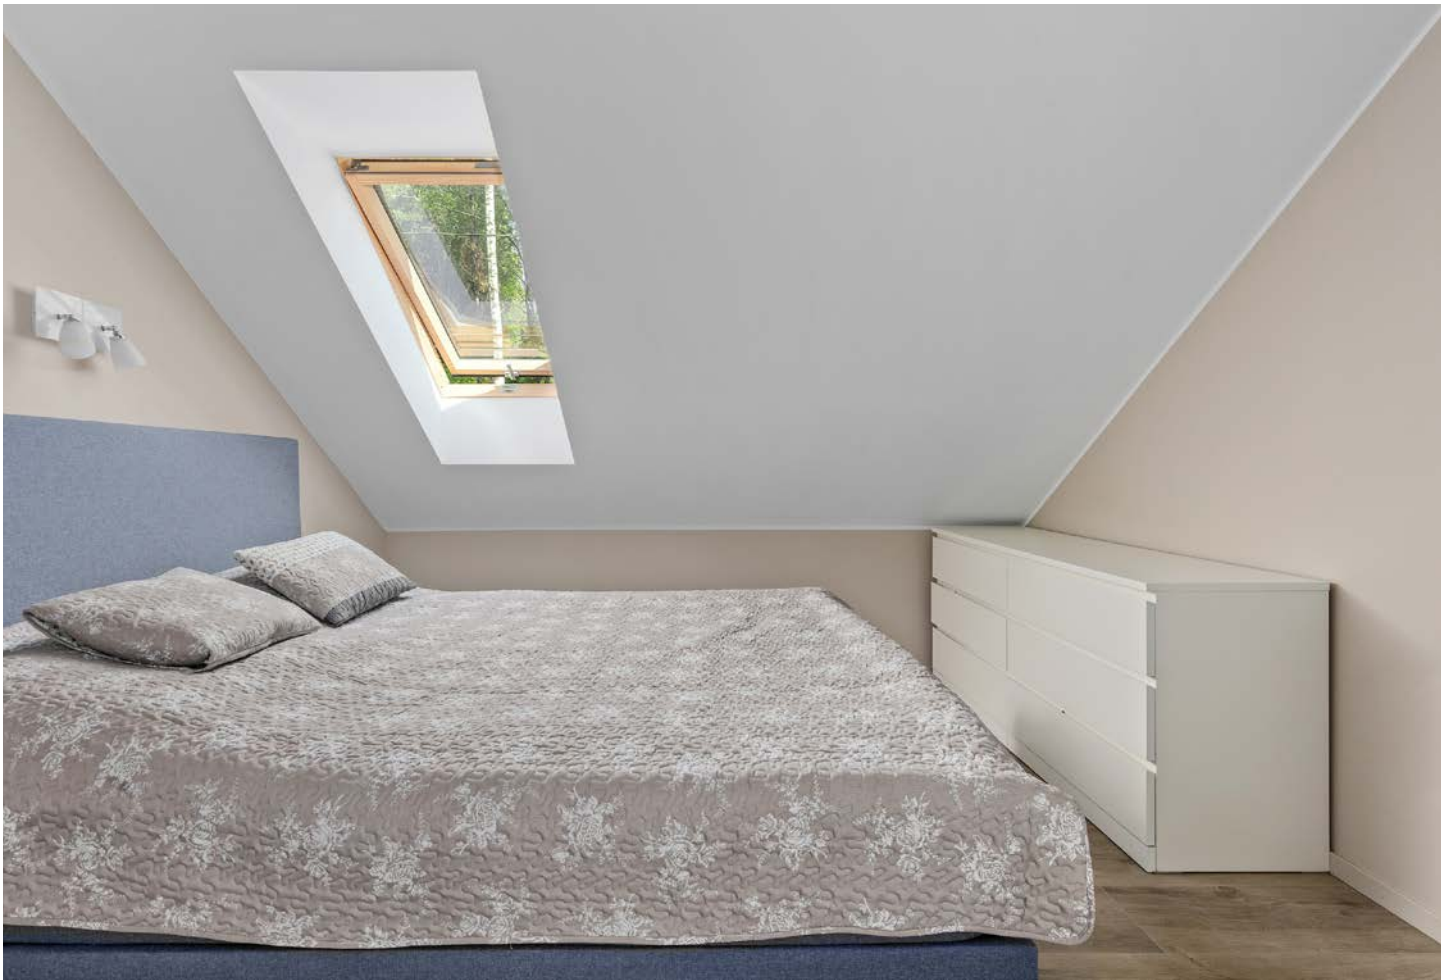
Er det påvist avvik i forhold til rømningsvei, dagslysflate eller takhøyde? - Ja. Det er soverommene i loftsetasjen som legges til grunn for vurderingen.

Rom benyttet som soverom (ikke tilfredsstillende rømningsvei)

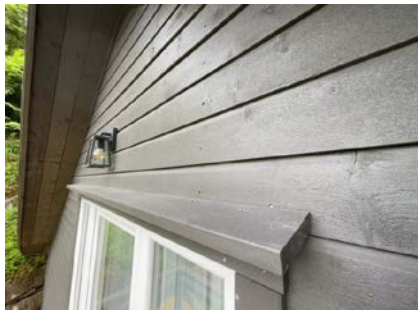
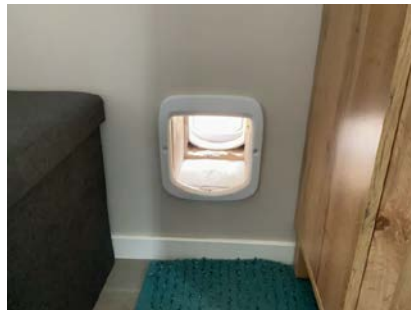
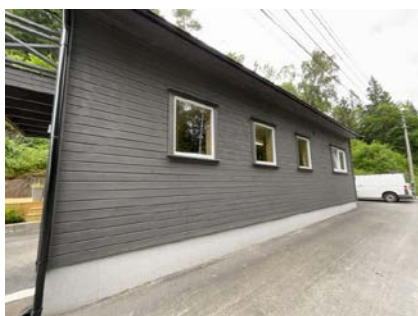
Deler av kledningen er utsatt for vannsprut fra luftebalkong og betongtrapp ved hovedinngang. Kontrollerte vassheller er ikke innfelt i kledningen. Gjennomføring for katteluke i vindfang medfører risiko for kondensfukt, varmetap og kald trekk i den kalde årstiden. Konstruksjonens nedre deler er særlig utsatt for kondensbelastning fra tilstøtende kryprom.

Normalt løpende vedlikehold. Anbefaler ettermontering av innfelte overgangsbeslag mellom kledning og vassheller. Katteluken bør fjernes / tettes dersom det oppstår kondensfukt i gjennomføringen.

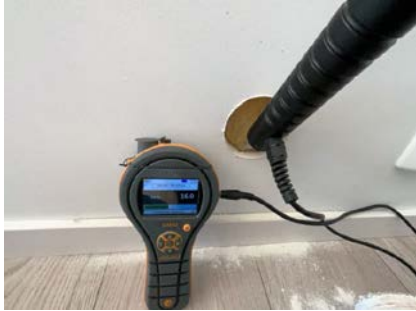
Hulltaking - Fuktmåling - Tørr konstruksjon i hulltakingsområdet.

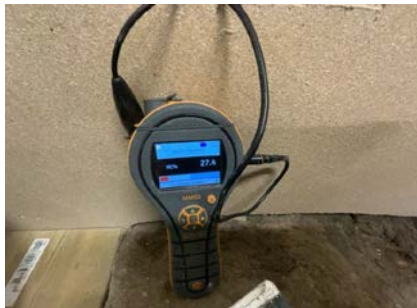
Kryprom - Fuktmåling - Høyt trefukttinnhold / vektprosent ved ventilåpning fra garasjedelen.

Etablere inspeksjonsluker for tilkomst og skadeforebyggende tiltak. Anbefaler å ettermontere rotoravfukteranlegg i kombinasjon med plast eller radonsperre mot grunnen, som forebyggende tiltak mot kondensering og fuktbelastning i krypromskonstruksjoner.

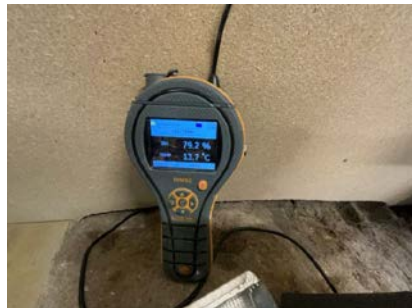
Kryprom - Fuktmåling - Høy relativ luftfuktighet.

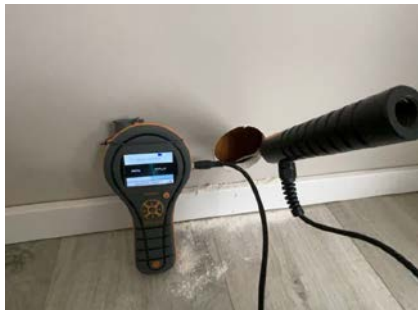
Hulltaking med inspeksjon og fuktmåling er foretatt fra tilstøtende soverom, mot dusjsonen. Det er ikke avdekket skadelige fuktverdier i hulltakingsområdet, ved måling av trefuktinnhold.

Hulltaking - Fuktmåling - Tørr konstruksjon i hulltakingsområdet.

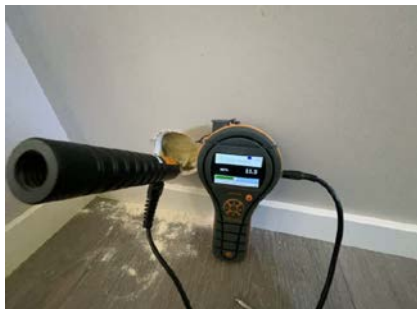
Hulltaking med inspeksjon og fuktmåling er foretatt fra tilstøtende vindfang, mot dusjsonen. Det er ikke avdekket skadelige fuktverdier i hulltakingsområdet, ved måling av trefuktinnhold.

Hulltaking - Fuktmåling - Tørr konstruksjon i hulltakingsområdet.

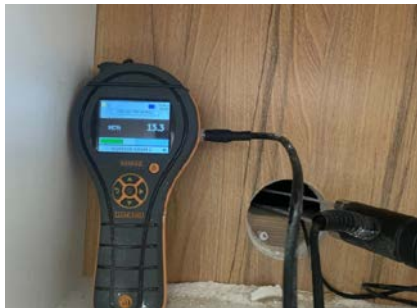
Hulltaking med fuktmåling er foretatt fra tilstøtende spisestue/kjøkkenside, mot rørskap i vaskerommet. Det er ikke avdekket skadelige fuktverdier i hulltakingsområdet, ved måling av trefukttinnhold.

Hulltaking - Fuktmåling - Tørr konstruksjon i hulltakingsområdet.
