Tilstandsrapport

Enebolig

Glaservegen 157, 3727 SKIEN

Befaringsdato: 20.08.2024

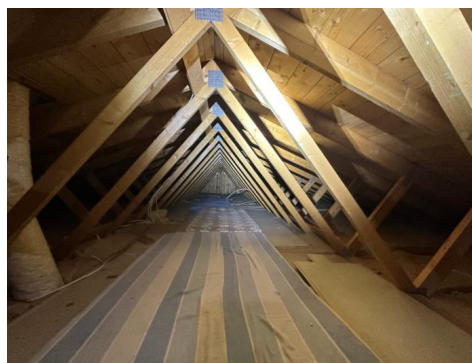
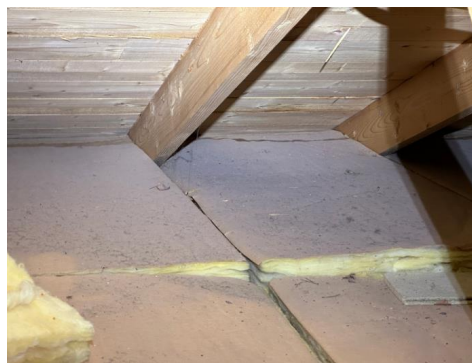
- Vurdering av avvik:**
- Det er begrenset/dårlig ventilering av takkonstruksjonen.
 - Det er påvist fuktskjolder i undertak/takkonstruksjon.

- Lufting/ventilering bør forbedres.

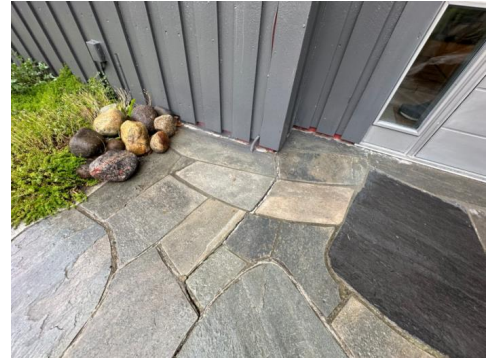
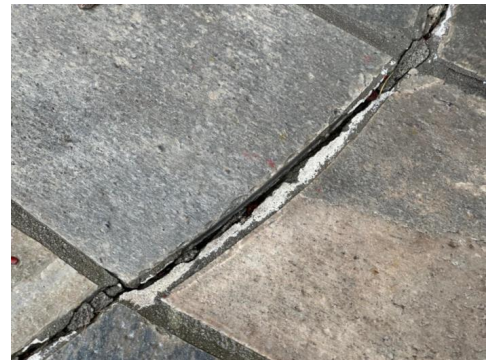
! TG 2 Andre utvendige forhold

Skifer ved inngangsparti.

Det ble registrert sprekker i fuger og bom (hulrom) under skifer.

Det må regnes med oppgraderinger de kommende år.

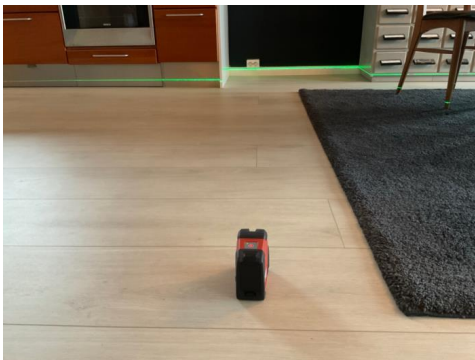
- Målt høydeforskjell på mellom 10 - 20 mm innenfor en lengde på 2 meter. Tilstandsgrad 2 gis med bakgrunn i standardens krav til godkjente måleavvik.

- For å få tilstandsgrad 0 eller 1 må høydeforskjeller rettes opp. Det vil imidlertid sjelden være økonomisk rasjonelt som et enkeltstående tiltak i en bolig som dette. Dersom boligen en gang skal renoveres, kan man vurdere slike tiltak.

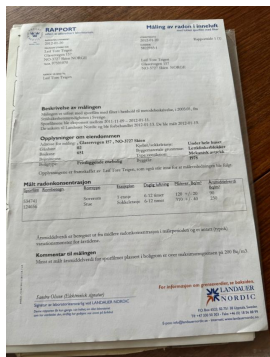
! TG 3 Radon

Det er foretatt radonmåling og dokumentasjon viser verdier over 200 bq.
Måling ble foretatt i 2011-2012.

Ny radonmåling anbefales.

Kostnadsestimat: 50 000 - 100 000

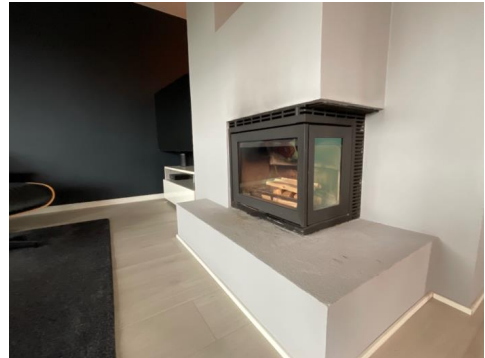
! TG 2 Pipe og ildsted

Boligen har mursteinspipe/elementpipe med tikoblet ilsted i stue i 1.etg. Peisinnstansen er fra 2014 ifølge eier.

Det anbefales på generelt grunnlag kontroll av lokalt feiervesen.

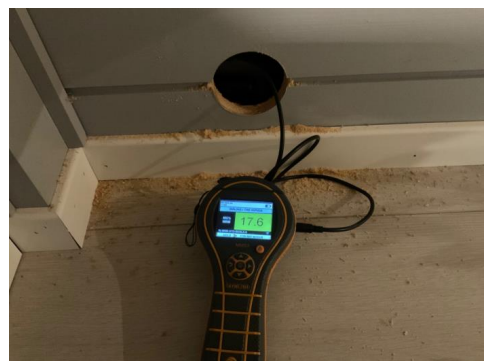
! TG 2 Rom Under Terreng

Hulltaking er foretatt og det er påvist avvik i konstruksjonen. Hulltaking er foretatt under trapp.

- Det er gjennom hulltaking påvist høyt fuktnivå inne i trekonstruksjonen i hulltakingen, men ikke påvist fuktskader i dette området. Høy luftfuktighet kan over tid føre til muggvekst eller sverting av materialer. Samtidig kan materialer og konstruksjoner bli ødelagt.

Det ble målt ca.18 vektprosent fukt i bunnsvill i innforet trevegg under trapp.

Treverk bør ha fukttinnhold lavere enn 15 vektprosent. I treverk med fuktighet over 17 vektprosent fukt øker faren for råte og muggsoppvekst.

- Det påviste fuktnivå gir grunn til å overvåke konstruksjonen jevnlig for å se utvikling over tid, og eventuelt foreta tiltak for å unngå fuktskader.

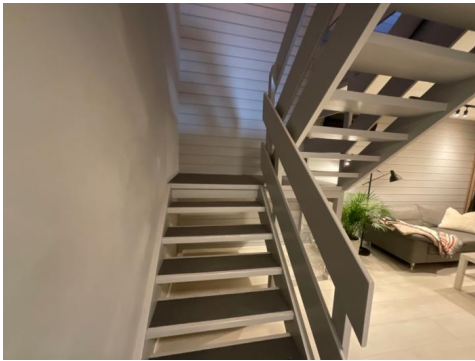
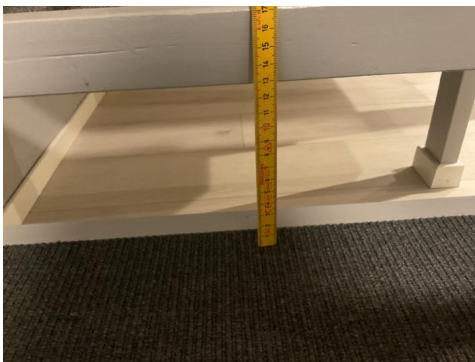
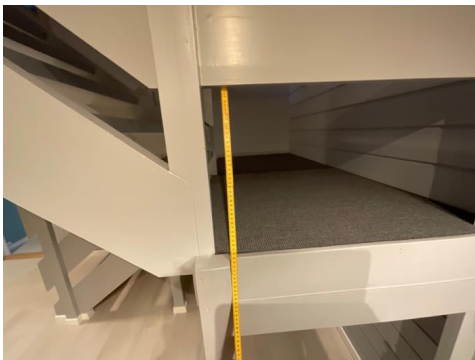
! TG 2 Innvendige trapper

Boligen har malt tretrapp.

- Håndløper må monteres på vegg for å tilfredsstille krav på byggetidspunktet.
- Det er ikke krav om utbedring av åpninger opp til dagens krav.
- Åpninger er såpass store at det ut ifra sikkerhetsmessige forhold anbefales å lage mindre åpninger.

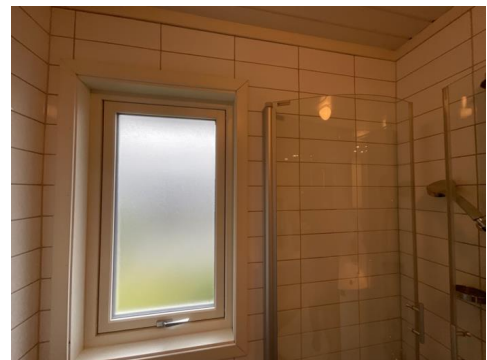
- Det er vindu/dør med ikke fuktbestandige materialer i våtsonen (ved vask, dusj, badekar, osv.), løsningen eller byggematerialet er uegnet

Fungerer med nevnte avvik.

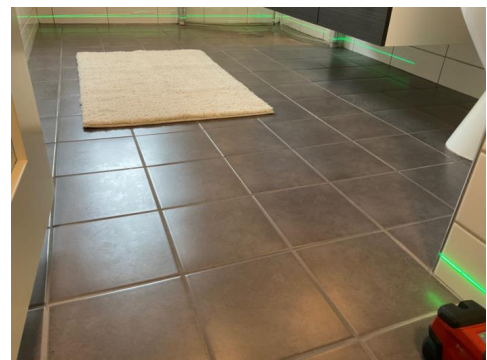
- Det er påvist avvik i fallforhold til sluk i forhold til krav i forskrift på byggetidspunktet.
- Svertesopp er registrert

Mykfuger i dusjnise kan vurderes og skiftes.

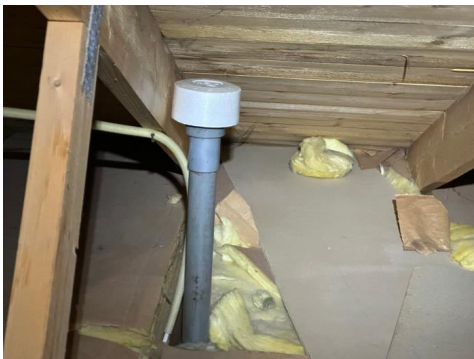
! TG 2 Avløpsrør

Det er avløpsrør av plast.

- Det er ikke behov for utbedringstiltak siden anlegget fungerer i dag, men ut ifra alder kan skader plutselig oppstå på eldre anlegg.
- I forbindelse med oppgradering av våtrom vil det være naturlig med utskiftning av rør.

Lufting av kloakk bør føres over tak.

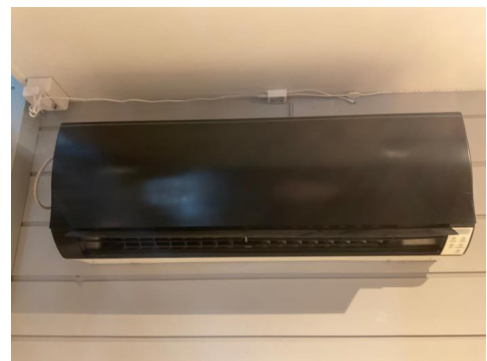
! TG 3 Ventilasjon

Boligen har ingen ventilasjon.

- Det er påvist store avvik på ventilasjonsløsning i forhold til byggets oppføringsstidspunkt.

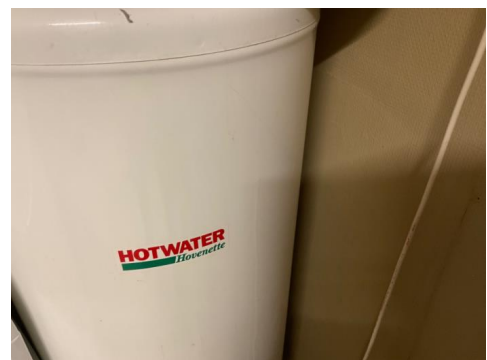
! TG 2 Varmtvannstank

Varmtvannstanken er på 198 liter.

- Det bør etableres tilfredsstillende el-tilkobling etter gjeldende forskrift.
- Det er ikke behov for utbedringstiltak siden tanken fungerer i dag, men ut ifra alder kan skader plutselig oppstå på eldre tanker.

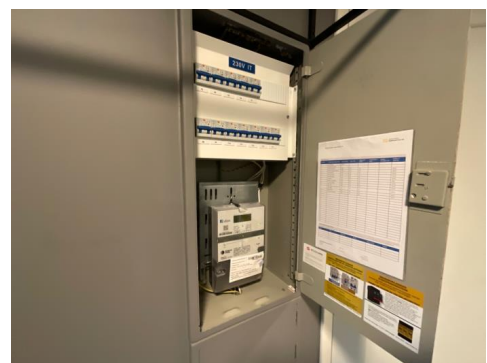
! TG 2 Elektrisk anlegg

Ja Ikke mottatt kontrollrapport fra offentlig myndighet – Det Lokale Eltilsyn (DLE) eller eventuelt andre tilsvarende kontrollinstanser som er nyere 5 år eller nyere. Anbefaler derfor at anlegget kontrolleres av fagkyndig.
