# Fjellgata 8

Risør - Sentrum

# Velholdt enebolig i den gamle trehusbebyggelsen med gåavstand til sentrum | Terrasse med gode solforhold

# Tilstandsrapport

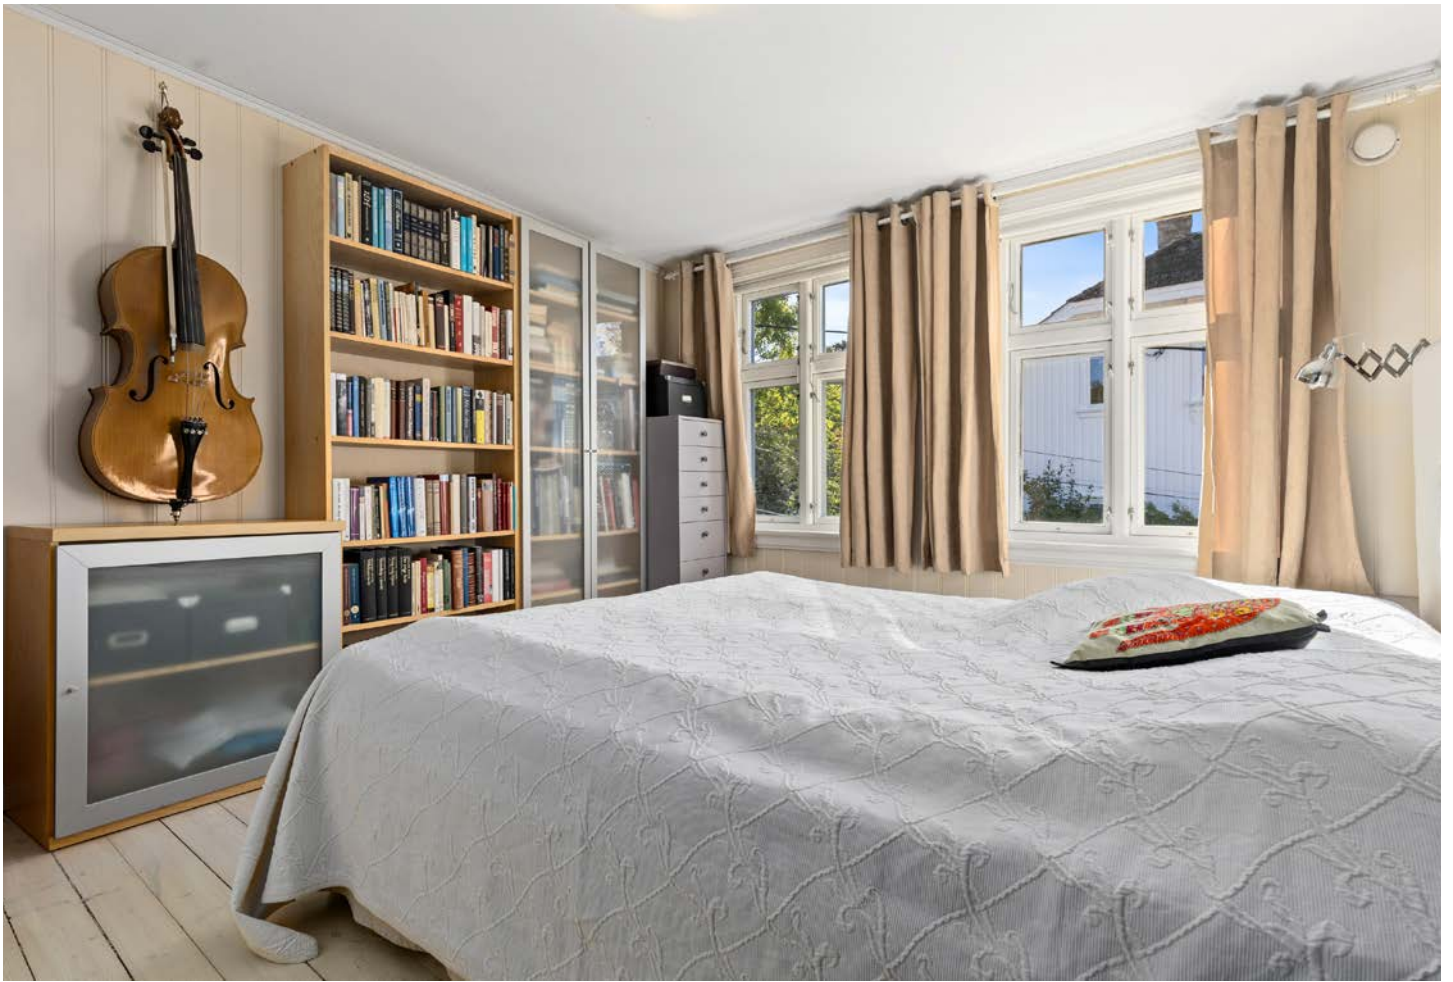
Rom benyttet som soverom. Vindu tilfredsstiller ikke dagens krav til rømningsvei

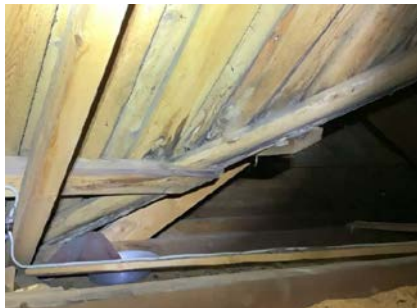
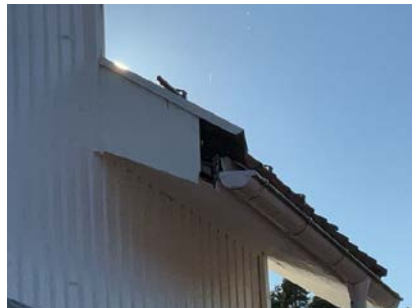
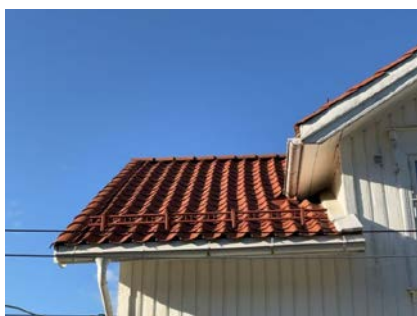
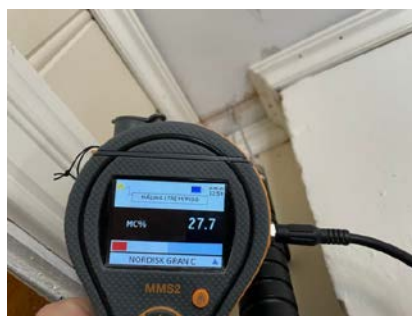
Fuktmåling - Høyt trefukttinnhold / vektprosent ved pipegjennomføring mot kryp loft.

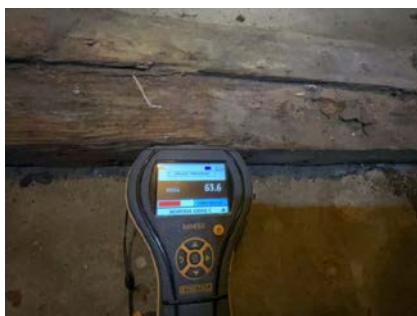
Høyt trefuktinnhold / vektprosent i terskel som ligger mot betonggulv, mot grunnen.

Anbefaler å ettermontere rotoravfukteranlegg i kombinasjon med kapillærbrytende sjikt mot grunnen, som forebyggende tiltak mot kondensering og fuktbelastning i kjellerrom med kondensutfordringer.

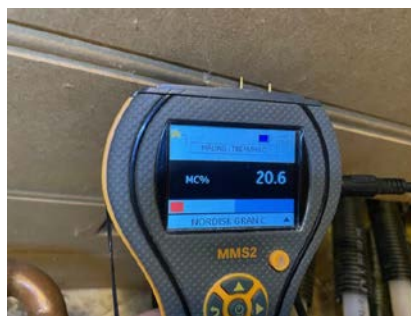
Noe høyt trefuktinnhold / vektprosent i skillekonstruksjonen mot tilstøtende etasje.

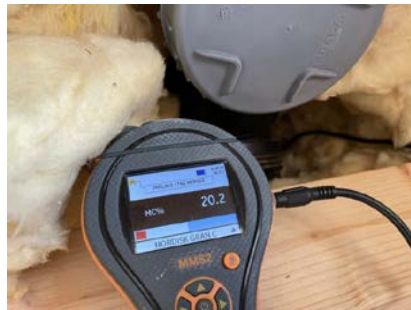
Fuktmåling i skillekonstruksjon ved avløpsgjennomføring mot kryprom. Noe høyt trefukttinnhold / vektprosent i konstruksjonen.

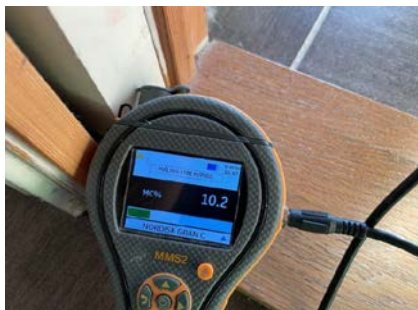
Fuktmåling - Tørr konstruksjon i tilgjengelig del av konstruksjon bak skyvedør, mot dusjsonen.

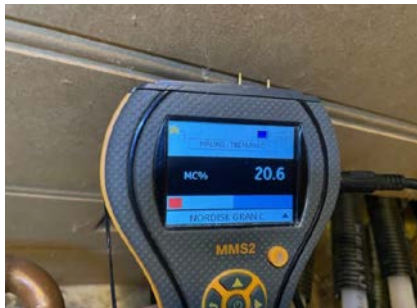
Noe høyt trefuktinnhold i skillekonstruksjonen mot vannrørgjennomføringer til vaskerommet.
