Hamranveien 23

Lyngdal - Hamran boligfelt

Tilstandsrapport

ENEBOLIG MED UTLEIEDEL.

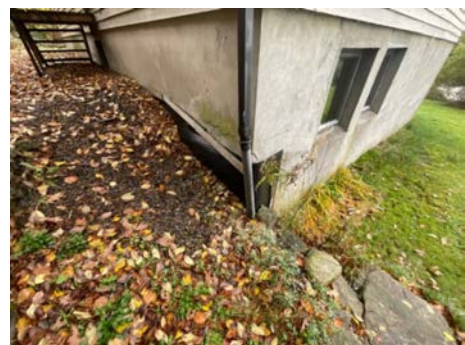
Løse nedløp. Det er registrert rustdannelser på pipebeslaget.

- Andre tiltak:
- Overvåk tilstanden jevnlig. For å få tilstandsgrad 0 eller 1 må beslag/renner/nedløp skiftes ut, men tidspunktet for når dette er nødvendig er vanskelig å si noe om.

Feste nedløpene. Gjøre utbedringer på pipebeslaget i forbindelse med rustdannelser.

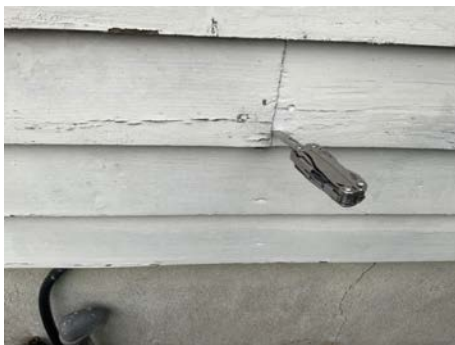
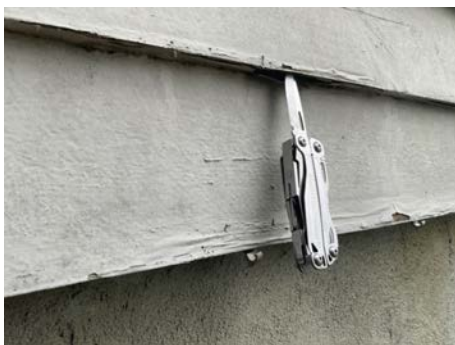
- Det er ingen eller liten lufting i nedre kant av kledning mot grunnmur.
- Det er påvist spredte råteskader i bordkledningen.

- Råteskadet trekledning må skiftes ut.
- Det bør foretas tiltak for å bedre lufting av kledningen.

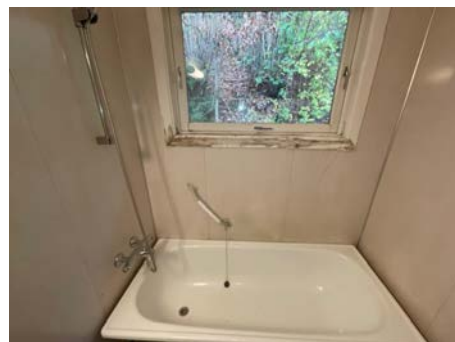
- Det er påvist tegn til fuktskader i overflater.
- Det er vindu/dør med ikke fuktbestandige materialer i våtsonen (ved vask, dusj, badekar, osv.), løsningen eller byggematerialet er uegnet
- Det er registrert fuktsvelling i bunnen av platene i bakkant av badekaret.

- Overflater må utbedres eller skiftes.
- Uegnede materialer må fuktbeskyttes/utskiftes.

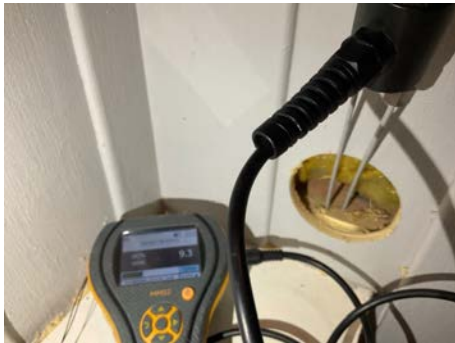
Det ble boret hull i trapperommet i veggen bak badekaret. Hulltaking er foretatt uten å påvise unormale forhold. Hulltaking er ingen garanti for at det ikke er fukt eller svikt i konstruksjoner, men en indikasjon på at det fremstår normalt i området der hulltaking er utført.

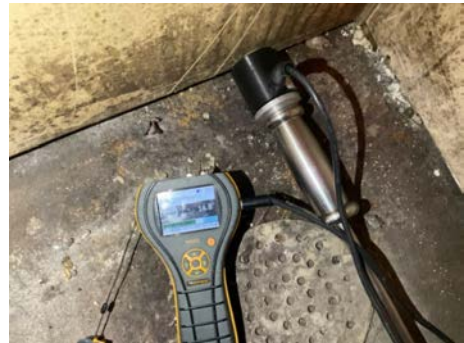
Det ble målt etter fukt i gulvsvillen i bakkant av dusjkabinettet. Ingen unormale funn. Det ble målt 15 vektprosent i synlig gulvsvill.

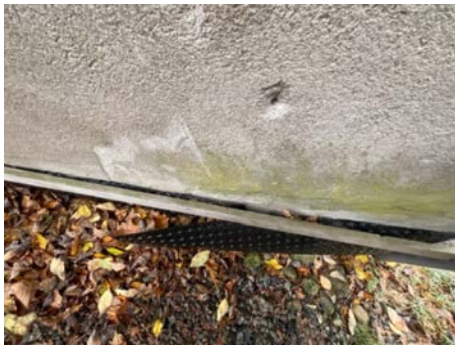
- Det er utettheter i toppen av fuksikringen rundt boligen. Det er løs maling og kalkutslag på deler av murene. Symptomene kommer erfaringsmessig av opptrekk av fukt fra grunnen, kondens og/eller svikt i dreneringen. De fleste bygg oppført før 1980 har ikke fuksikret byggegrunn.

Montere tetningslist i toppen av fuksikringen. Det må påregnes å gjøre utbedringer med dreneringen rundt boligen, som å lede vekk overvann fra å renne ned mot boligen. Det må foretas tiltak for å kartlegge omfang, samt sette inn tiltak for å stanse eller redusere årsaken til fuktproblemene. Tiltak og kostnadsestimat må sees i sammenheng med terrengforhold og rom under terreng.
