Andøyveien 48

Andøya

gnr. 9, bnr. 217

Befaringsdato: 26.11.2024

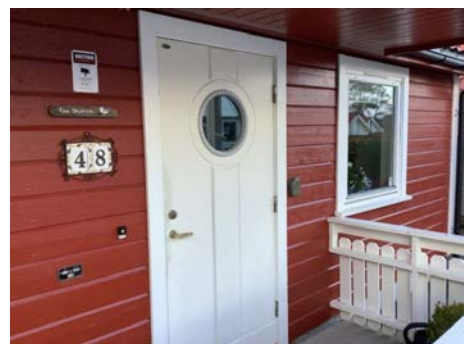
Inngangsdør.

TG 3 Vaskeromsdør

- Karmene i dører er værslitte utvendig og det er sprekker i trevirket.

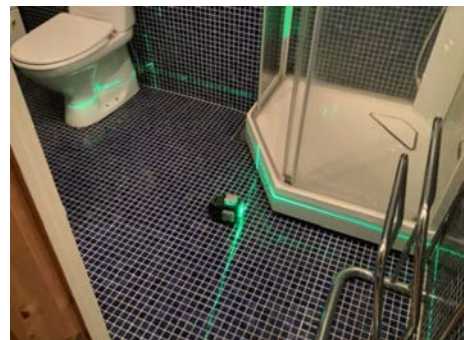
2. ETASJE > BAD

- Det er påvist avvik i fallforhold til sluk i forhold til krav i forskrift på byggetidspunktet.

- Våtrommet fungerer med dette avviket.

TO 2 Sluk, membran og tettesjikt

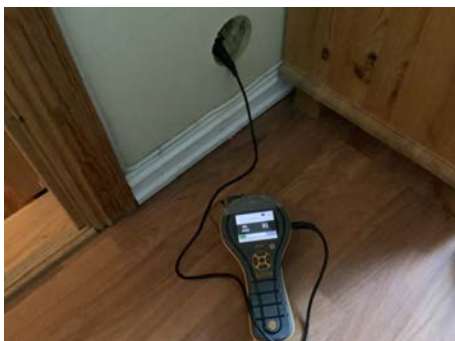
1. ETASJE > BAD

Hulltaking ble utført i vegg mellom bad og soverom, ingen synlig eller målbar fuktighet ble registrert.

Det ble laget ett 73 mm hull i veggen hvor det ble utført fuktsøkt/visuell kontroll.

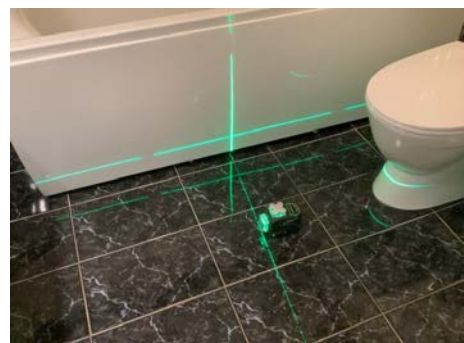
1. ETASJE > BAD

! TG 2 Sluk, membran og tettesjikt

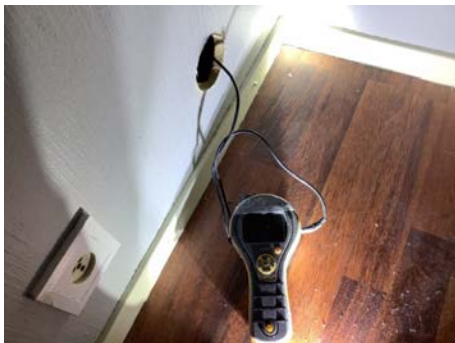
1. ETASJE > VASKEROM

Hulltaking ble utført i vegg mellom bad og soverom, ingen synlig eller målbar fuktighet ble registrert. Det var små fuktmerker ved bunnsvill, ingen fuktighet ble registrert.

TG 1 Overflater vegger og himling

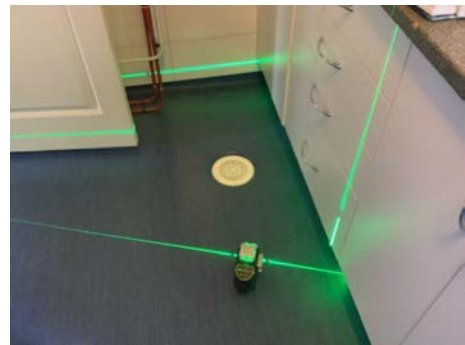
1. ETASJE > VASKEROM

Det er etablert fall til gulvsluket.

TG 2 Sluk, membran og tettesjikt

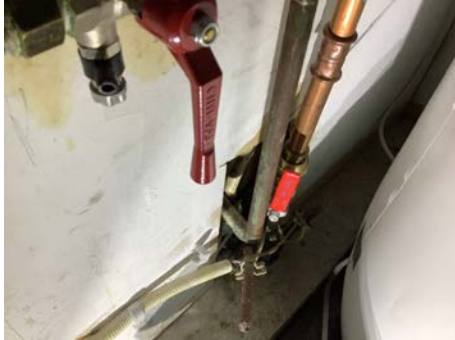
Innvendig stoppekran i kott u/trapp.

- Det er ikke behov for utbedringstiltak siden anlegget fungerer i dag, men ut ifra alder kan skader plutselig oppstå på eldre anlegg.
