# Revesandveien 280

# Innholdsrik og smakfullt innredet enebolig med utsikt på idylliske Rægevig - Tromøy

# Tilstandsrapport

Befaringsdato: 12.11.2024

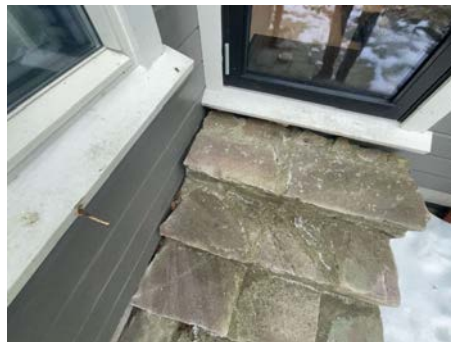
- Utførelsen rundt tretrapp og terrasser kan medføre at vann driver inn. Dette øker faren for skjulte skader i konstruksjonene.

- Konstruksjonene må sikres mot råte, sopp og skadedyr.

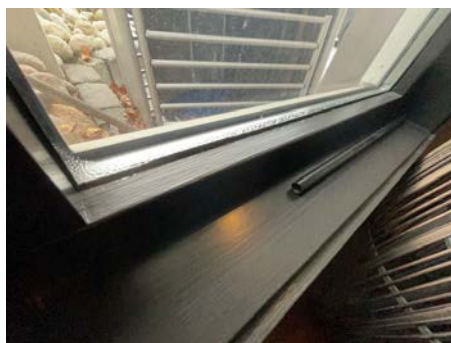
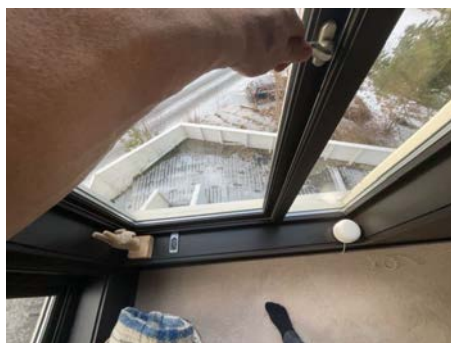
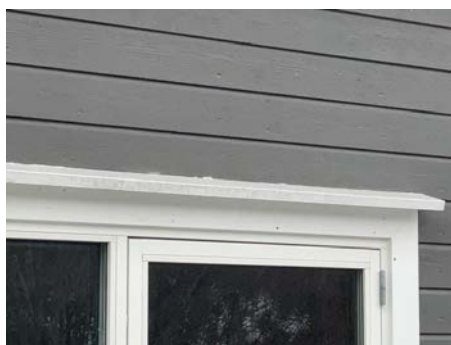
- Det er påvist avvik rundt innsettsdetaljer.
  - Det er påvist tegn på innvendig kondensering av enkelte vindusglass.
- Manglende innfelte vassheller over vinduer

- Det bør gjøres tiltak for å bedre ventilering av rommet.
- Det bør gjøres tiltak for å lukke avviket.

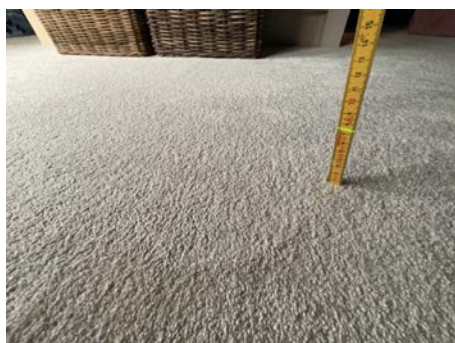
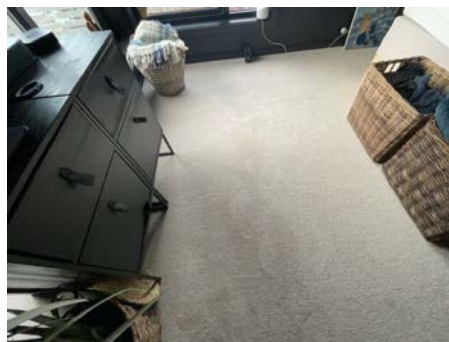
## TG 2 Etasjeskille/gulv mot grunn

- Målt høydeforskjell på mellom 10 - 20 mm innenfor en lengde på 2 meter. Tilstandsgrad 2 gis med bakgrunn i standardens krav til godkjente måleavvik.

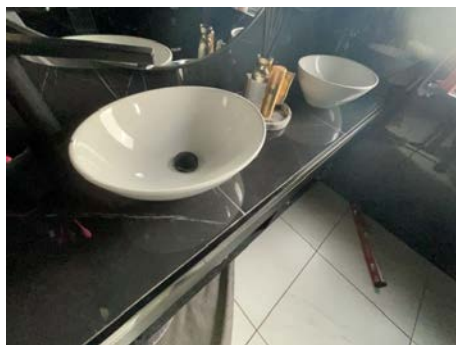
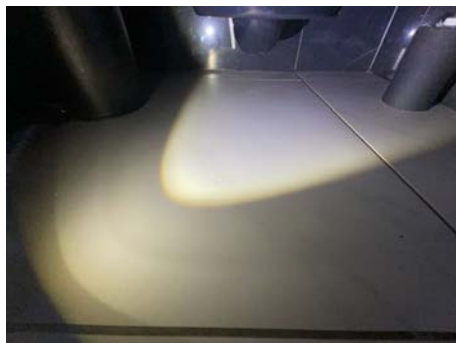
- Det er ikke påvist tilfredsstillende løsning for å synliggjøre lekkasje fra innebygget sisterner.

- Det må gjøres tiltak for å lukke avviket.

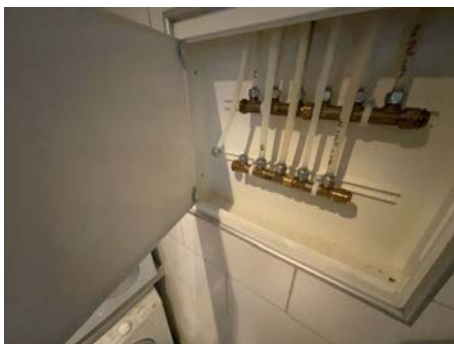
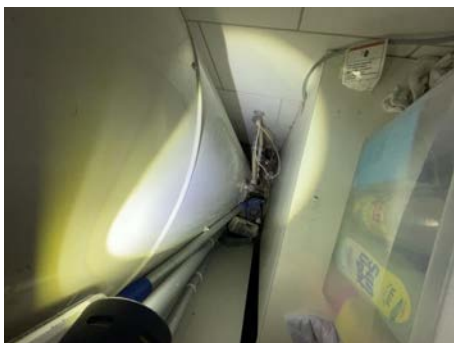
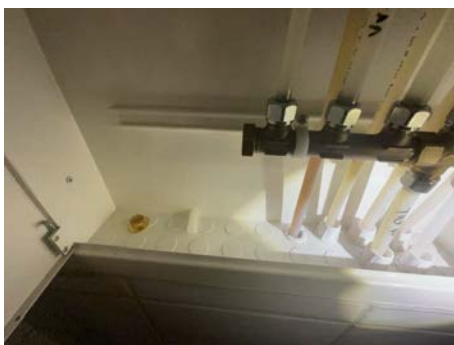
- Det er påvist at eventuelt lekkasjevann fra rør i rør system ikke ledes til sluk eller annen kompenserende løsning.

- Det bør foretas tiltak på anlegget som sikrer bedre løsning på eventuelt lekkasjevann fra rør i rør system.

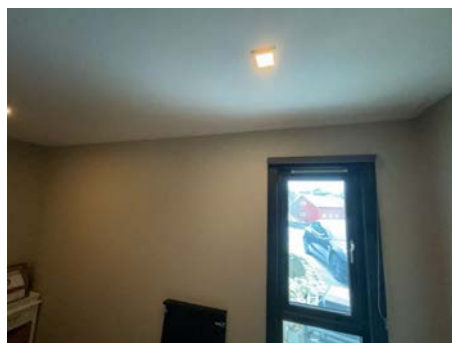
- Det er påvist mangelfull ventilasjon på ett eller flere rom i boligen.

Anbefales å anlegge vegg ventiler i tillegg til luften spalter på vinduer i rom med bruks belastning for tilfredsstillende ventilerende.

Aktiv bruk av mekanisk ventilasjon på våtrom og kjøkken ved bruk anbefales slik at varm fuktig luft transporteres ut av bygningen.

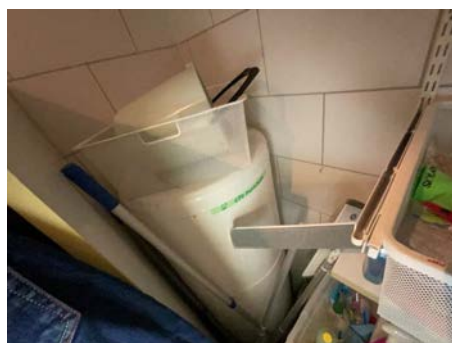
## TG 2 Varmtvannstank

300 liters varmtvannstank.

- Det bør etableres tilfredsstillende avrenning eller lekkasjesikring ved varmtvannstank.

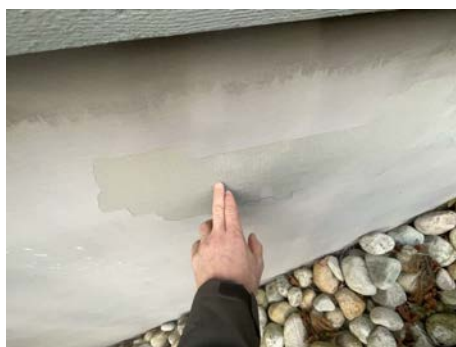
- Grunnmuren har sprekkdannelser.
- Det er registrert løs puss på muroverflater.

Utvendig isolering med murpuss, synlig sprekker og løsnet noe fra underlaget.

- Lokal utbedring må utføres.
- Påviste skader må utbedres.
