# Meieribakken 24

Søgne

# gnr. 428, bnr. 537

Befaringsdato: 11.09.2023

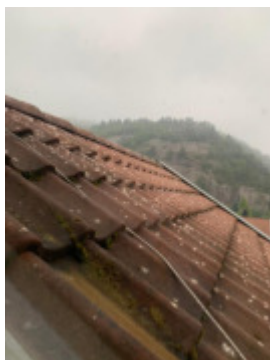
Betong-takstein i fra byggeårene som utvendig taktekke på boligen har normal værslitasje med bla. noe mose etc. og div. vedlikehold, oppgradering kan påregnes. Besiktigelse er foretatt i fra bakkenivå og taktekke er ikke kontrollert.

- Mer enn halvparten av forventet brukstid er passert på taktekkingen.
- Mer enn halvparten av forventet brukstid er passert på undertak.

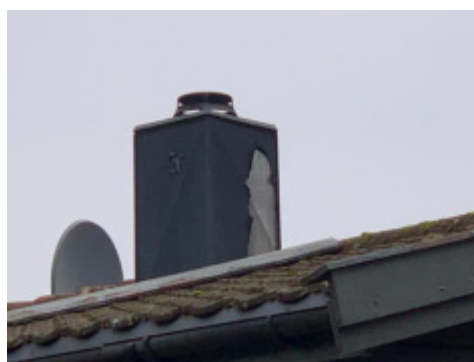
Plast-takrenner m/nedløp, sink-luftelyre, stigetrinn og helbeslag på pipen i fra byggeår har normal værslitasje, med bla. noe flass av lakk på pipebeslaget og div. vedlikehold, oppgraderinger kan påregnes ut i fra alder. Besiktigelse er foretatt i fra bakkenivå og takbeslag er ikke kontrollert.

- Mer enn halvparten av forventet brukstid er passert på renner/nedløp/beslag.

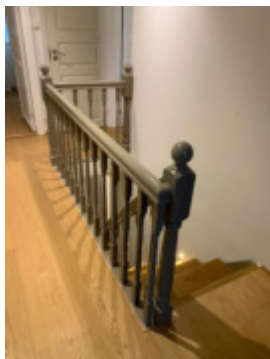
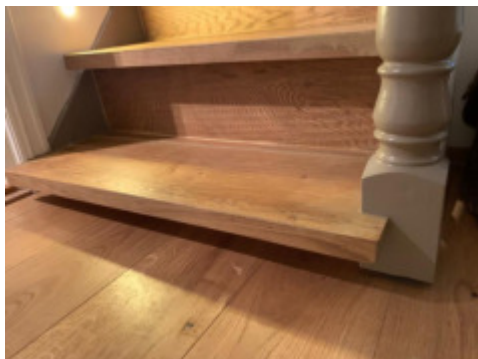
Innvendig trapp i fra byggeår har normal slitasje med rekkverk montert, håndløper er ikke montert på veggen.

Innvendige dører har normal slitasje, dørblad til vindfang/gang var ikke montert på befaringen, enkelte dører har litt loddavvik, dørblad til soverom i loftsetasjen tar litt i mot sidekarmen og kiler er slått inn under foring/dørfliser av ukjent årsak.

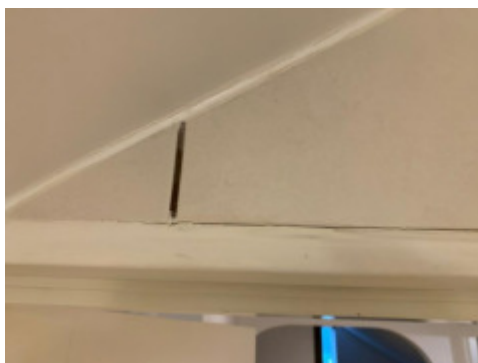
Fliser på vegger og malt innvendig tak har normal slitasje, litt sprekk i fuge over døren ble registrert.

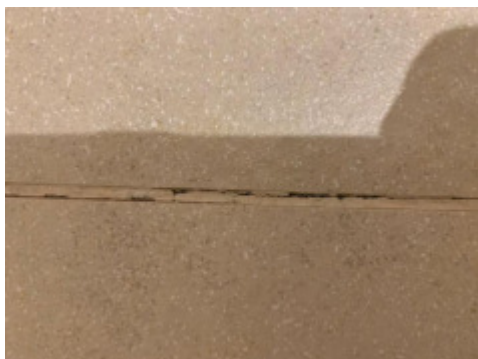
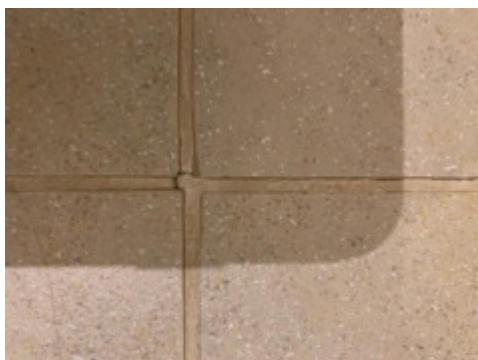
Fliser på gulvet har normal slitasje. Gulvet har litt fall, litt lokal fall i dusjen og det ble målt høydeforskjell på 25 mm. i fra topp dørterskel til topp sluk i gulvet i dusjen på befaringen.

- Det er påvist at noen fliser har bom (hulrom under).

Det ble registrert litt små sprekk i noen fuger, litt "boom" i noen gulv fliser bla. foran innredningen, toalett, litt ujevnt monterte fliser, litt ujevne silicon-fuger ved gulv/vegger. Alle fliser er ikke kontrollert for "boom".

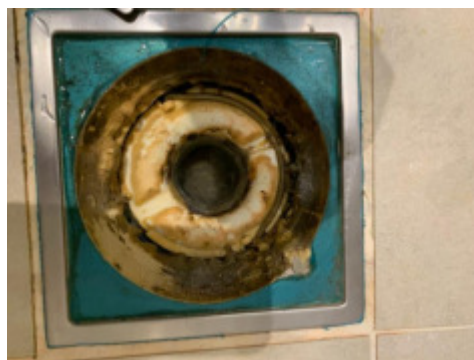
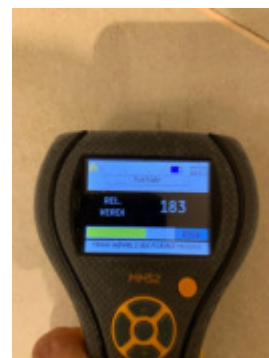
Sluk med stålrister i gulvet i dusjen, ingen synlig mansjett ble registrert i sluken på befaringen. Det var noe målbar fukt i gulvet, bunn av vegger i dusjen med fuktindikator på overflater på befaringen, som er normalt ved dusjing direkte på overflater. Generelt anbefales dusjkabinett som den beste løsningen over tid mht. fukt i badetrom.

- Det er rundt sluk påvist en ikke-fagmessig utførelse av membran/tettesjikt/klemring.

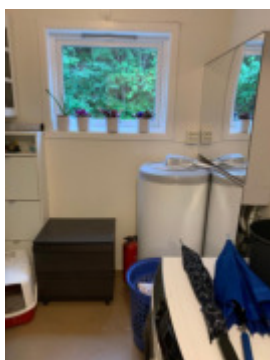
Bod/vaskerom fremstår som i fra byggeår med malt betong-gulv med fotlister, malte platevegger og himlingsplater på innvendig tak. Plast-sluk ble montert i gulvet i forbindelse med renovering av tilstøtende badetrom i 2020 og plast-vannrør er synlig i veggen som er åpen/kuttet opp ved varmtvannsberederen. Opplegg for vaskemaskin er montert og varmtvannsbereder på 190 liter ble montert i 2020. Rommet har ikke elektrisk styrt vifte eller ventil, men dørkarmen har luftespalte for tilluft til rommet. Gulvet har litt fall og det ble målt høydeforskjell på 25 mm. i fra topp dørterskel til topp sluk i gulvet på befaringen. Rommet har ikke membraner montert ihht. forskrifter og krav, men det ble ikke målt unormale fuktverdier med fuktindikator på overflater i rommet på befaringen.

- Våtrommet må oppgraderes for å tåle normal bruk etter dagens krav.
