Anders Henriksens vei 44

Enebolig med hybelleilighet og garasje - Solrik fin tomt

Salgsoppgavedato
19.11.2024

Tilstandsrapport

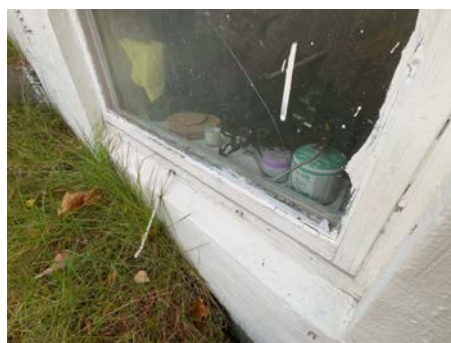
Bilde viser sprekk i glass på eldre vindu.

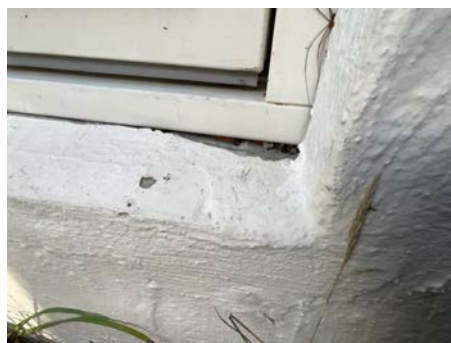
Bilde viser eks. på mangelfull ytre tetting.

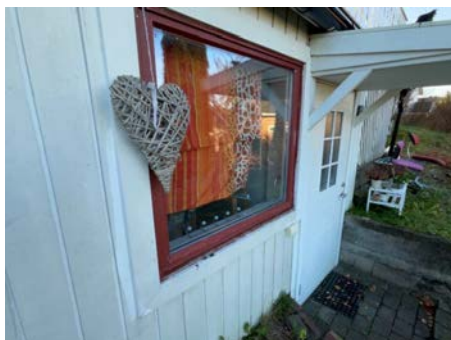
Bilde viser eks. på manglende vannbord over og under vinduet

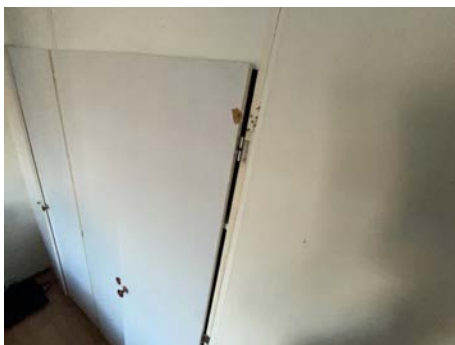
Bilde viser eks. på skade på garderobeskap

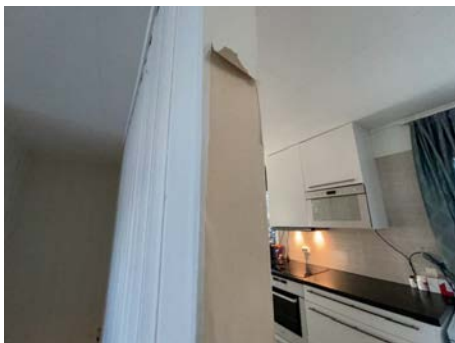
Bilde viser eks. skadet tapet.

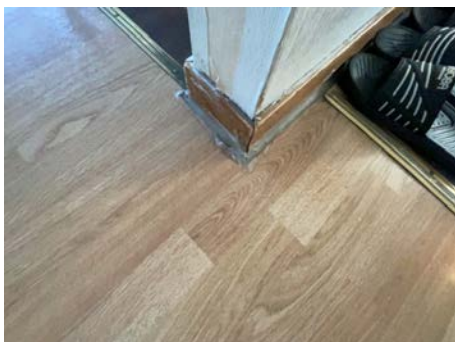
Bilde viser eks. på grov utførelse av gulvmonteringen. Ikke fagmessig utførelse.

- Det gjøres oppmerksom på at gulv som ikke legges iht. leggeanvisning fra produkt og/eller på underlag med skjevheter/svikt kan medføre til knirk i gulvoverflater. For å bli kvitt problemet må gulver skiftes ut. Ved utskifting påse at gulvene legges iht. legge-/monteringsanvisning og på rett underlag.

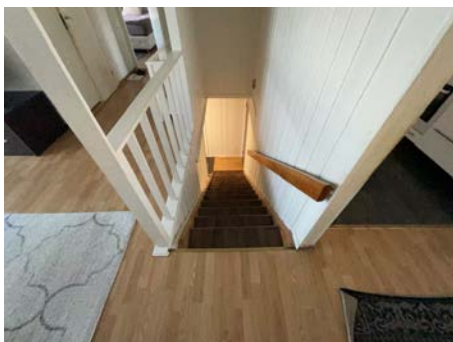
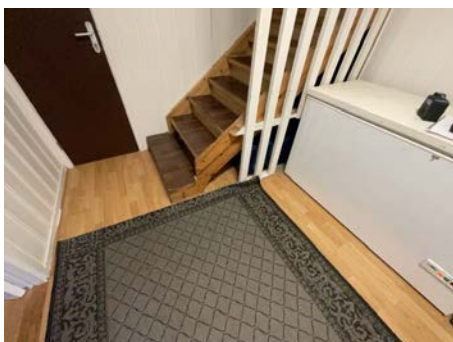
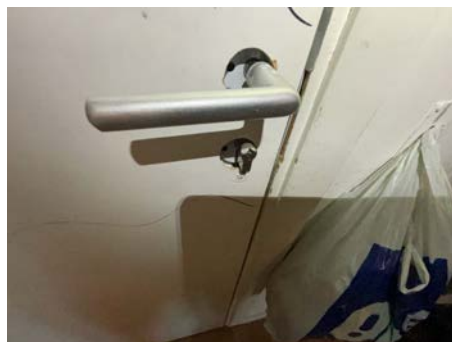
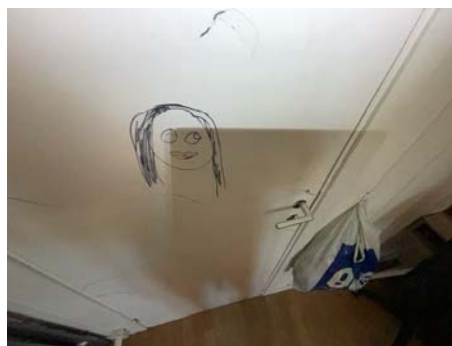
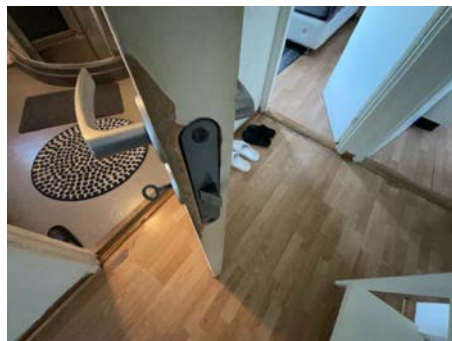
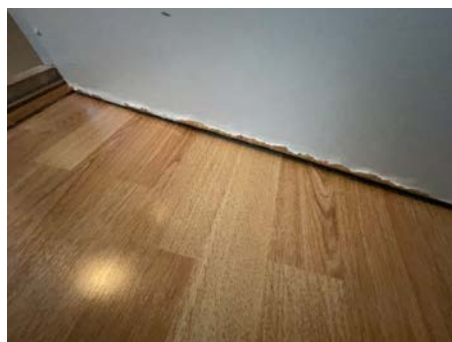
- Det er avvik på rekkverkshøyde (under 0,90 m) og åpninger i rekkverk (over 10 cm) ut ifra dagens forskriftskrav.

- Dersom rekkverk skal tilfredsstillere dagens forskriftskrav må høyden på rekkverket endres. Åpninger i rekkverk må sikres mot klatring og fall.

- Håndløper bør monteres for lukke avviket. Forskriftskrav om rekkverk og håndløper har eksistert siden 1967.

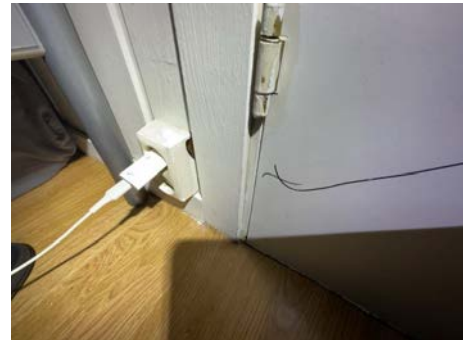
Bilde viser eks. på skadet kontakt deksel.

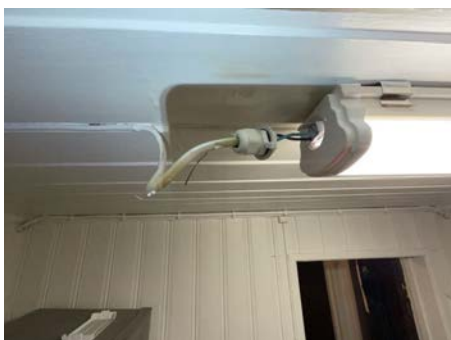
Bilde viser eks. på avvik på tilkoblingpunkt på lysarmatur
