Heradveien 106

Enebolig med hage og frittliggende garasje og utebod

Tilstandsrapport

Befaringsdato: 04.12.2024

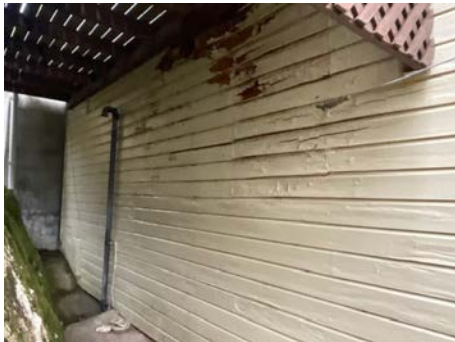
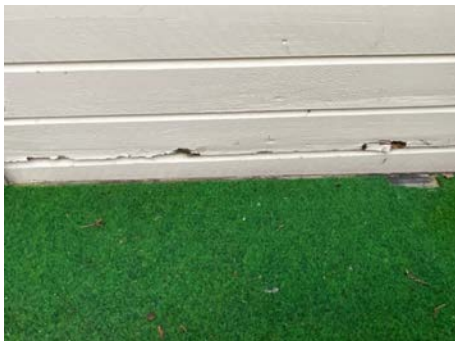
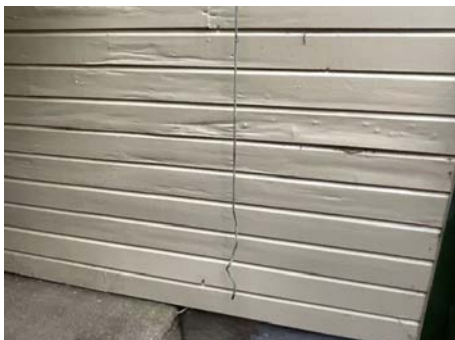
- Det er ingen eller liten lufting i nedre kant av kledning mot grunnmur.
- Det er påvist betydelige råteskader i bordkledningen.

Den ene gavlen mot vest har større råteskader. På de andre veggene på opprinnelig bolig er det registrert spredte råteskader. På boliger med råteskadet kledning, kan råte i underliggende konstruksjon ikke utelukkes. Konstruksjonen er ikke tilgjengelig for kontroll og er ikke vurdert. Det er registrert utettheter i musetettingen på tilbygget fra 1983.

- Råteskadet trekledning må skiftes ut.
- Lokal utbedring må utføres.
- Andre tiltak:

Det anbefales å skifte kledningen og etablere lufting på veggene på opprinnelig bolig.

Kostnadsestimat: 100 000 - 300 000

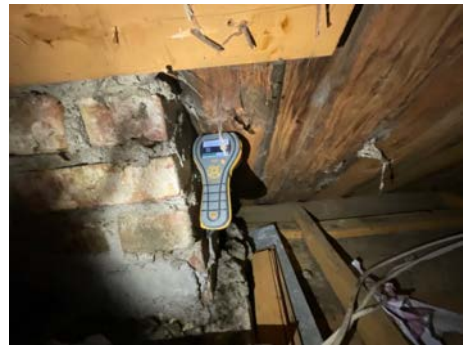
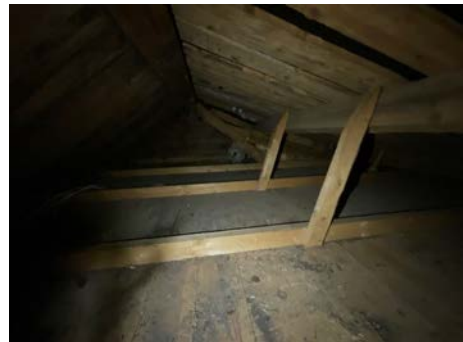
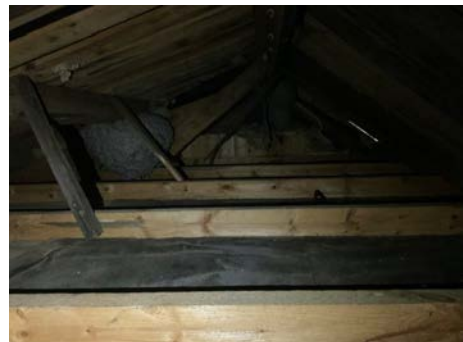
TG 2 Takkonstruksjon/Loft

Takkonstruksjonen har sperrekonstruksjon på tilbygget med ventilert konstruksjon. På opprinnelig bolig er det åstak som takkonstruksjonen.

Punktet må sees i sammenheng med Taktekking

Lufting/ventilering bør forbedres i forbindelse med ny taktekking.

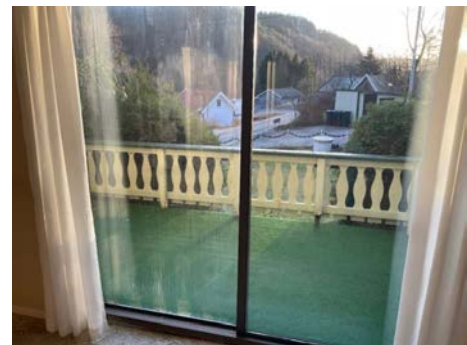
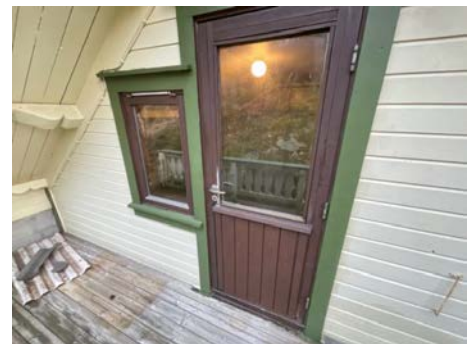
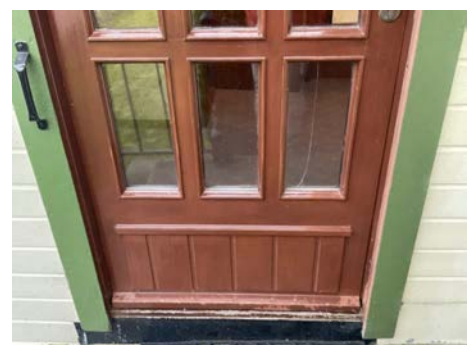
TG 2 Vinduer

Vinduene i tilbygget har karmen av tre og er fra 1983. De fleste vinduene i opprinnelig bolig er fra slutten av 1970-tallet.

- Det er påvist tegn på innvendig kondensering av enkelte vindusglass.
- Karmene i vinduer er slitte og det er sprekker i trevirket.

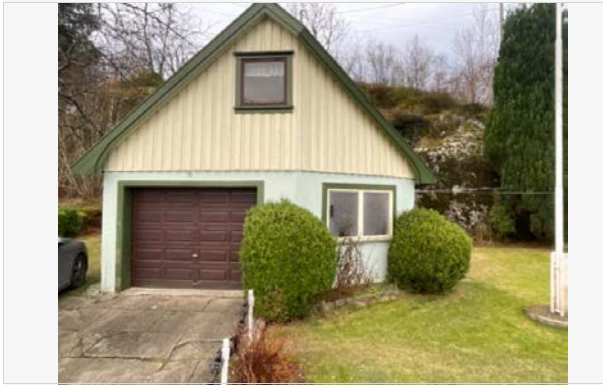
Garasje

Taktekkingen består av eternittplater som inneholder asbest, disse må leveres som spesial avfall.

Med bakgrunn i alder og påpekte forhold må det påregnes oppgraderinger på garasjen. TG 3
