# Adolph Tidemands gate 27

Adolph Tidemands gate 27, 4514  
MANDAL

# Tilstandsrapport

## ENEBOLIG

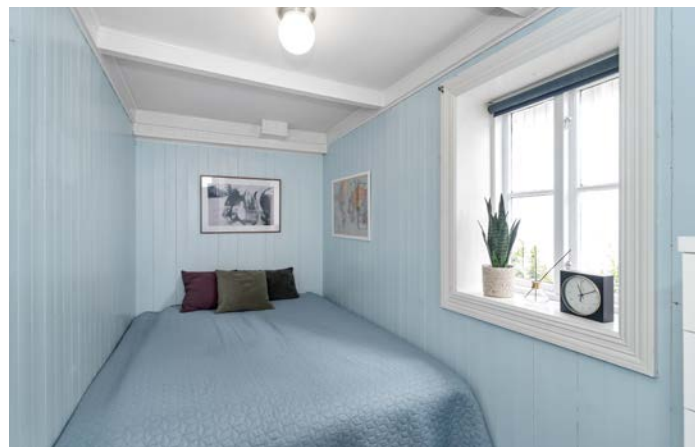
Rom i 1. etg innredet som soverom - iflg takstmann er rømningsvei ivaretatt, men det er for lite dagslysflate for godkjenning

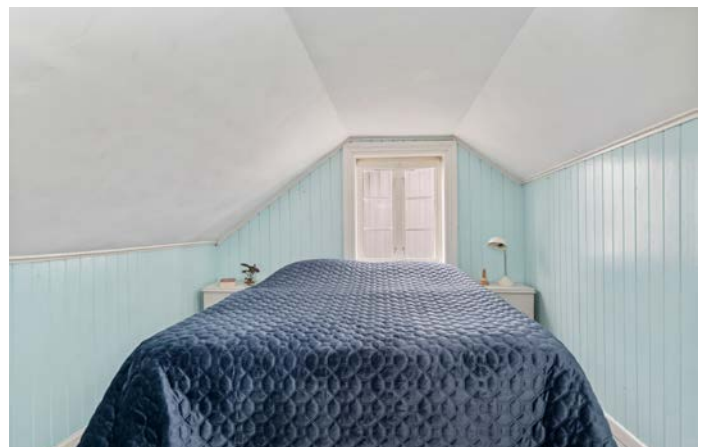
Rom på loftet innredet som soverom - arealet i denne etasjen er ikke målbart pga takhøyde og det mangler godkjent rømningsvei

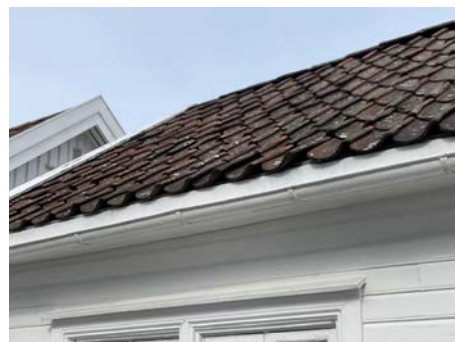
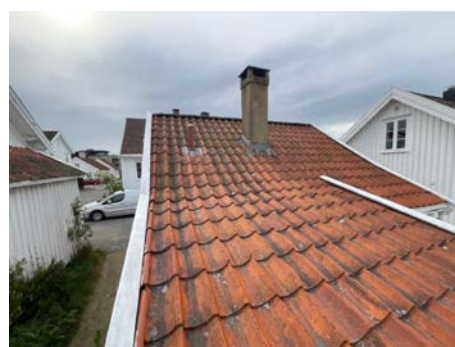
### TG 2 Nedløp og beslag

Takrenner, nedløpsrør og beslag er av plast/metall og er fra 2006 på baksiden av boligen. Eldre takrenner på framsiden av boligen.

Det er rustdannelse på takrennene krokene på framsiden av boligen. På tilbygget er teglsteinen montert langt ned slik at ved større nedbørsmengder renner vannet over takrennen.

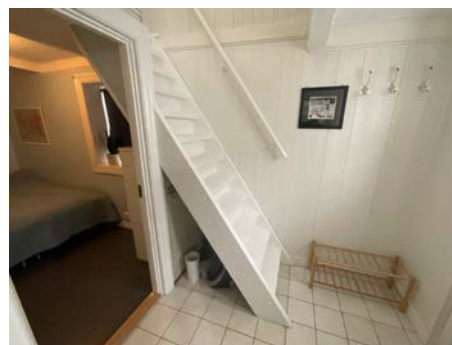
## TG 2 Innvendige dører

Dørene har karmen og dørblad av tre.

- Det er påvist avvik som tilsier at det bør foretas tiltak på enkelte dører.

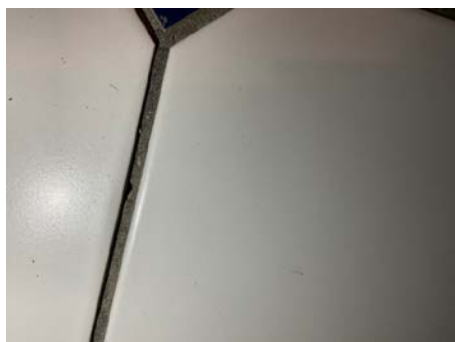
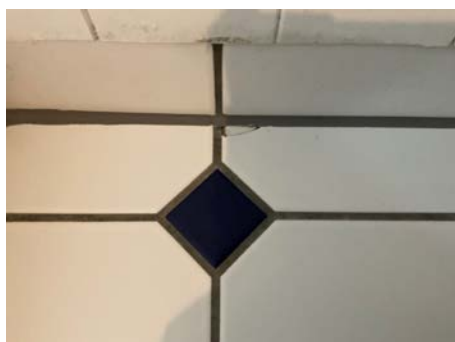
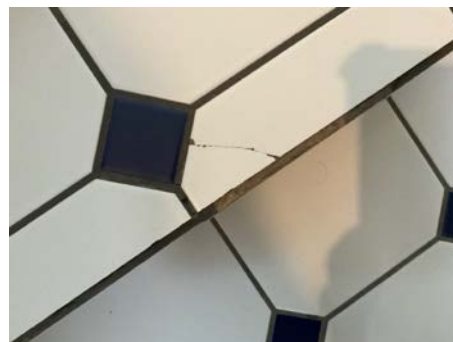
#### TG 2 Sluk, membran og tettesjikt

- Det er påvist mangelfull/feil utførelse rundt rørgjennomføringer e.l. som gir fare for fukt i konstruksjonen i våtzone.
- Mer enn halvparten av forventet brukstid er passert på membranløsningen.

- Det er viktig å merke seg at levetiden til en membran varierer basert på kvalitet, installasjon og bruk. Eldre membraner kan bli sprø og sprekke opp, noe som fører til at de mister sin vanntettende funksjon. Dette kan resultere i vannlekkasjer gjennom vegger og gulv og fuktskader.

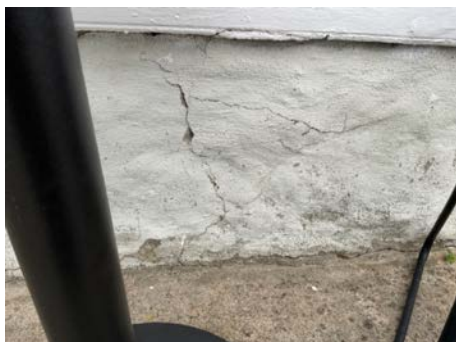
## TO 2 Terrenghold

Terrenget rundt boligen er tilnærmet flatt og det er ikke tilstrekkelig fall bort fra murene.
