Ørnefjell hyttegrend

Ørnefjell hyttegrend 40, 4754

Tilstandsrapport

Befaringsdato: 14.02.2024

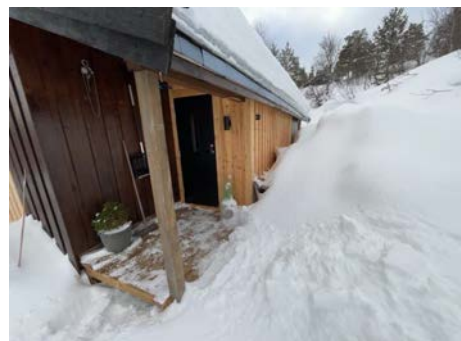
- Det er avvik:

- Risiko for skjulte avvik på vegger som skjuler seg bak snø.

- Tiltak vedr. musetting må utføres for å lukke dette avviket.

- Tiltak vedr. spiker som er dykket inn i kledningsbord er ikke prekært, men det gjøres likevel oppmerksom på dette. Dette kan gi utgangspunkt for fuktopsamling og senere råte. Jevnlig overvåkning anbefales. Utbedring av hjørnekasse må kunne påregnes.

- Det må kunne påregnes tiltak vedrørende vindu som er dekket til med asfaltplate e.l. Må bygges som øvrige vegger for å unngå skader.

- Det anbefales ytterligere undersøkelser av veggkonstruksjonen når snøen er smeltet.

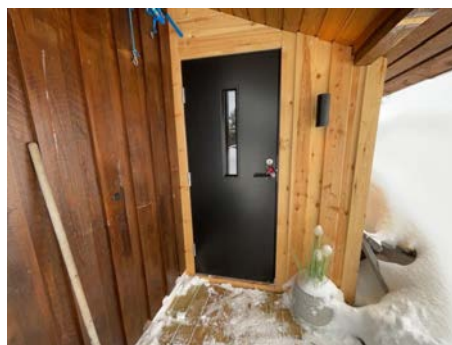
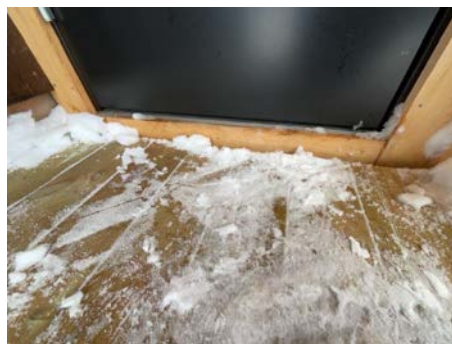
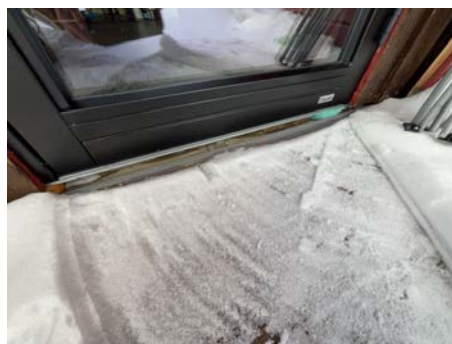
- Det er avvik:
- Det er manglende beslag under dørterskler.

- Tiltak:
- Det må monteres beslag under dørterskler for å lukke avviket.

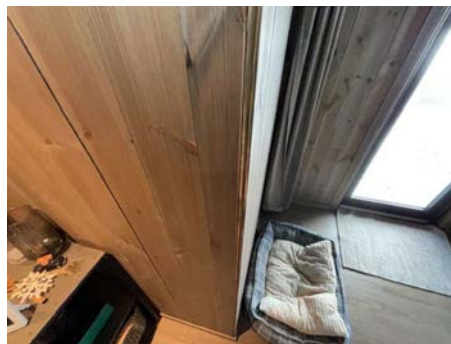
Overflatene har jevnt over normal bruksslitasje. Tørkesprekker på panel/listverk, merker etter bilder, hyller og solbleking må normalt kunne påregnes.

Bilde viser eksempel på ufagmessig ytterhjørne

- Tiltak:
- Tiltak er ikke prekært, men det gjøres likevel oppmerksom på dette. Ny eier må selv vurdere behov for oppretting av overflater med avvik.
- Skuffene må justeres for å unngå skader på gulv.

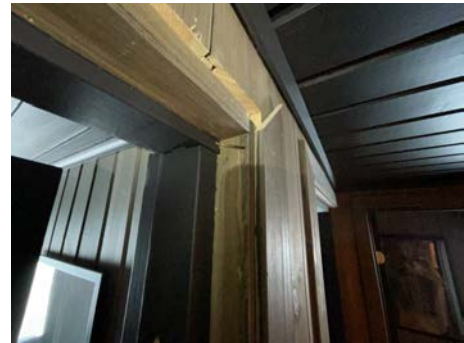
Bilde viser skade på foring.

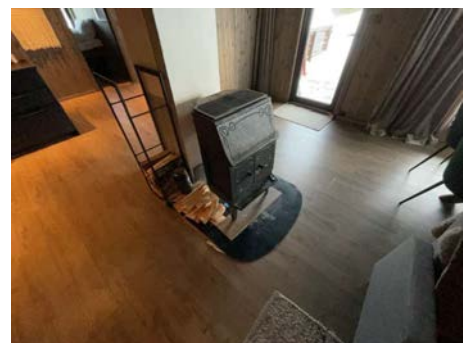
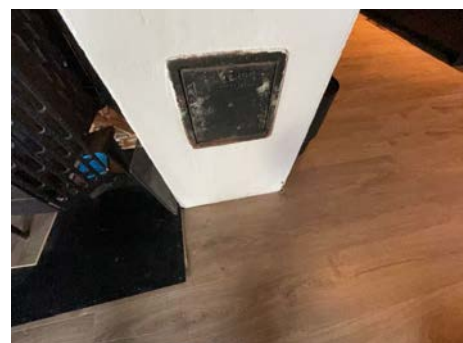
- Det er avvik:

- Ildfast plate må monteres for å kunne lukke avviket.

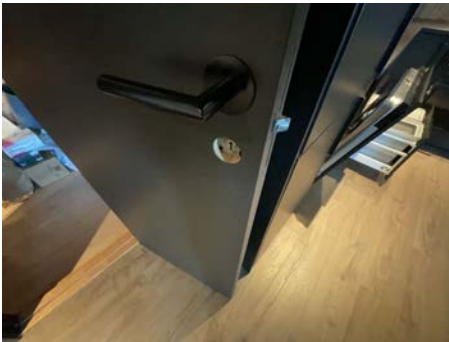
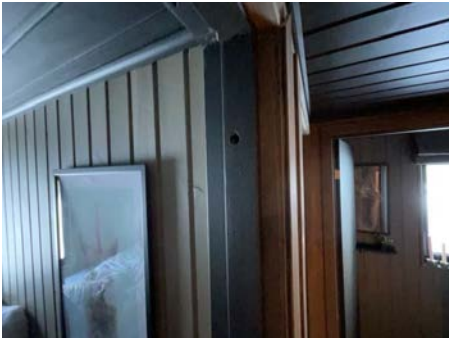
- Det er avvik:

- Det må kunne påregnes montering av deksler/karmpropper, stramming av dørhåndtak, samt justering av dørblad for å hindre skader på karm/terskel.

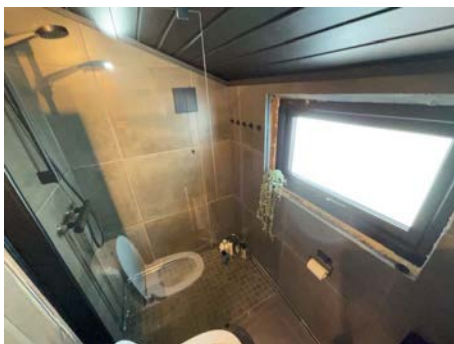
Bilde viser vindu plassert i våtsone, uten vanntette løsninger.

- Tiltak vedr. vindu og dør i våtsoner er ikke prekært og fungerer i de fleste tilfeller bra, men det er likevel et avvik og undertegnede ønsker å gjøre kjøper oppmerksom på dette.

- Det må utføres tiltak for å tilfredsstille krav til våtsoner om avviket skal lukkes. Men ny eier må selv vurdere behovet og omfanget av dette. Soner som bør fukt beskyttes på bad er materialer av tre. Våtzone er 50 cm til hver av sidene og over vask, 100 cm til vær av sidene og til tak i nærhet av dusj.

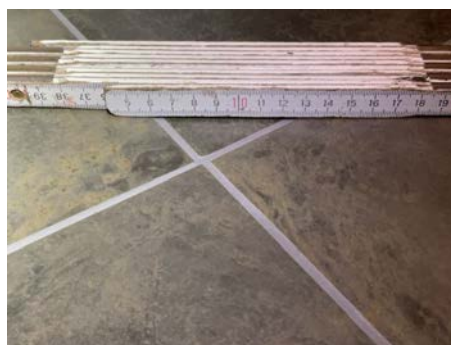
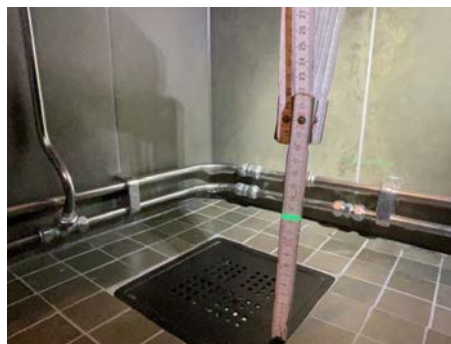
- Baderomsgulvet har ikke fallforhold mot sluk som tilfredsstillende krav til lekkasjesikring. Høydeforskjell mellom sluk og topp tettesjikt ved dør er under 25 mm. Ved en eventuell større lekkasje, vil vann kunne renne ut i tilstøtende rom før det finner veien til sluk. Utette løsninger ved dørsvill.

- Det må gjøres tiltak ved dør for å kunne lukke avviket. Topp tettesjikt ved dør må være minimum 25 mm. høyere enn slukrist for at rommet skal være tilstrekkelig lekkasjesikkert. Badet fungerer imidlertid i en normal brukssituasjon, men løsningen medfører risiko for vannskade i tilstøtende rom ved en eventuell lekkasje utenfor dusjsone.

- Tiltak vedr. høydeforskjell på fliser er ikke prekært, men det gjøres likevel oppmerksom på dette.

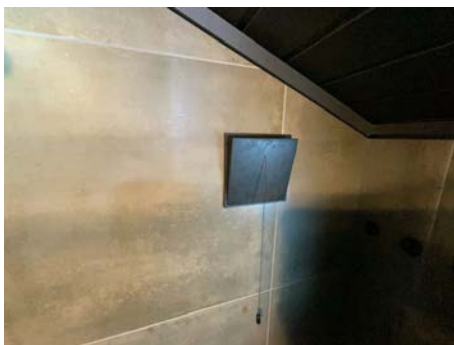
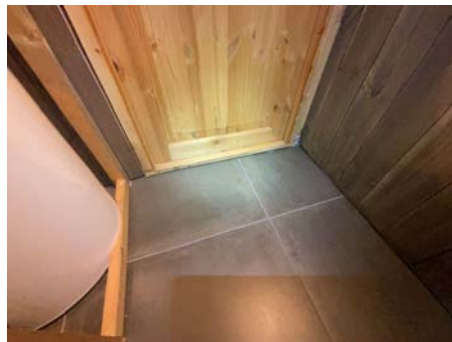
- Det er avvik:
- Rommet har kun naturlig ventilasjon og mangler tilluftsløsning.

Konsekvens vil være at høy luftfuktighet over tid vil kunne føre til fuktskader på bygningsdeler.

- Tiltak:
 - Iht. NS 3600 skal våtrom som tidvis er utsatt for høy luftfuktighet ha avtrekksvifte. Elektrisk avtrekksvifte må monteres for å lukke avviket, samt at det må etableres tilluft ved dør.

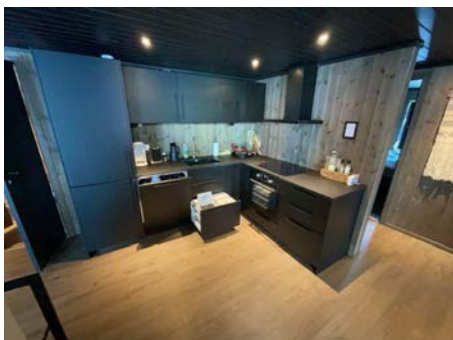
- Det er avvik:
- Det ble ikke registrert lekkasjevarsler eller komfyrvakt på kjøkkenet.

- Tiltak:
- Komfyrvakt og lekkasjevarsler må monteres for å tilfredsstille forskriftskrav ved montering nytt kjøkken, da det er utført arbeid el-kurs tilhørende koketopp og rørleggerarbeid.
