Tilstandsrapport

📍 Audnedalsveien 1033, 4520 LINDESNES

gnr. 508, bnr. 34

Befaringsdato: 22.11.2024

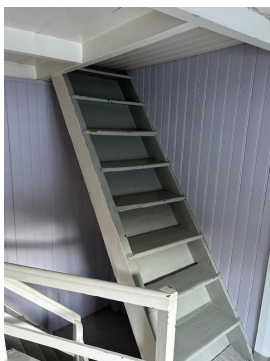
TG 2 Innvendige dører

Malte eldre tredører fra antatt byggeår.
Enkelte dører er vindskjev og skraper mot karmen.
Flere dører er plumbert og ikke i bruk.

- Det er påvist avvik som tilsier at det bør foretas tiltak på enkelte dører.
Enkelte dører er vindskjev og skraper mot karmen.

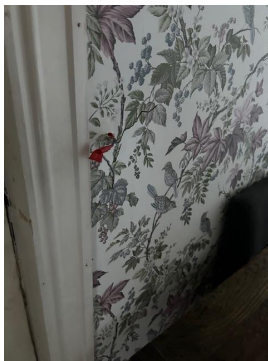
TG 3 Branntekniske forhold

- Er det mangler for brannslukningsutstyr i boligen iht. forskriftskrav på søknadstidspunktet, men minst Byggeforskrift 1985?
Nei
- Er det skader på brannslukningsutstyr eller er apparatet eldre enn 10 år?
Ja Apparat er fra 2007.
- Er det mangler på røykvarsler i boligen iht. forskriftskrav på søknadstidspunktet, men minst Byggeforskrift 1985?
Nei
- Er det skader på røykvarslere?
Nei

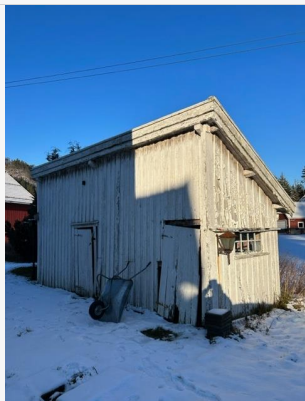
Uthus

Uthuset er preget av manglende vedlikehold og fornyinger og det må påberegnes omfattende utbedringer.
