# Sagtjønnevegen 1

Århuskleiva - Åmli

# Tilstandsrapport

Befaringsdato: 20.11.2024

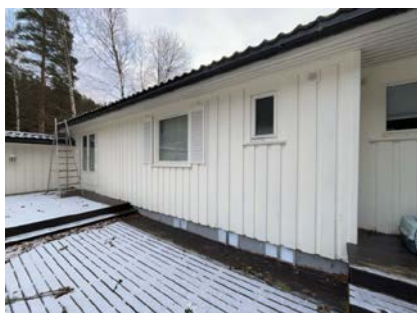
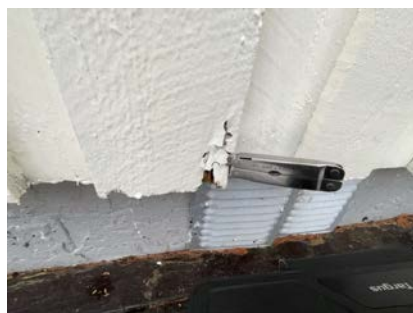
Det er ingen eller liten lufting i nedre kant av kledning mot grunnmur. Det er påvist spredte råteskader i bordkledningen. Datidens byggemåte medfører påregnelige utettheter i vindsperresjiktet. Videre mangler musebånd / musetetting der det er åpninger i mellomunderbordene. Varierende grad av slitasje og tørkesprekker. Deler av kledningen er utsatt for vannsprut fra tilstøtende opparbeidelse.

- Råteskadet trekledning må skiftes ut.

Det må påregnes rehabilitering av ytterkledningen og utskiftning av bordkledning med råteskader. Utlufting av kledningen, vindsperre og etterisolering er naturlig å utbedre når kledningen en gang skal skiftes.

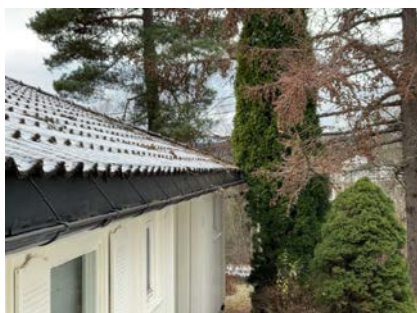
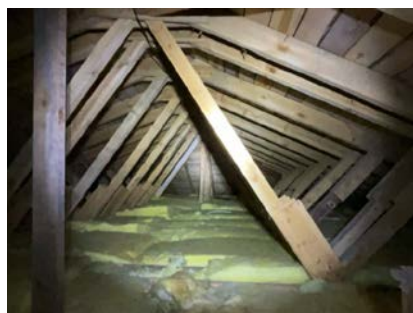
## 1 TG 2 Takkonstruksjon/Loft

Det er begrenset/dårlig ventilering av takkonstruksjonen. Det er påvist fuktskjolder/skader i takkonstruksjonen. Konstruksjonen er tidvis utsatt for kondensbelastning mot undertaket, som følge av redusert utlufting. Det ble registrert svank/ujevnhet i konstruksjonen over hovedinngang og bod. Årsaken er ikke kjent. Det mangler vindsperresjikt over isolasjonen på kryploftet.

- Lufting/ventilering bør forbedres.

Utlufting av kryploft/kaldtloft er av betydning for å unngå kondensfukt. Konstruksjonen må holdes under oppsikt for eventuelle tilstandsendringer. Videre må det påregnes forebyggende tiltak mot mus på loftet.

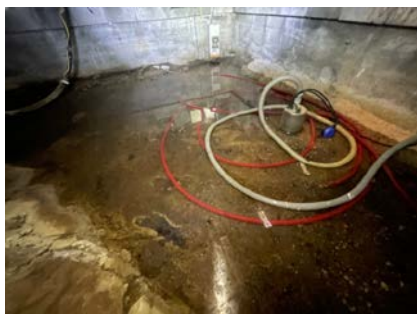
Det er påvist skader på konstruksjoner i krypkjeller som er forårsaket av råte eller sopp. Det er begrenset ventilering/luftgjennomstrømming i krypkjeller. Det er for dårlig terrengfall vekk fra konstruksjonen. Det er manglende fuktsperre på bakken. Det er påvist synlig vann i krypkjeller eller synlige tegn på innsig av vann i krypkjeller. Kryp kjelleren har kondensutfordringer. Kryp kjelleren har risiko for ytterligere skadepotensiale. Det er påvist opphopning av vann i tilknytning til kryprommets nordvestlige side med påfølgende oppfukting og fuktskader i tilstøtende skillekonstruksjon. Det ble målt skadelig høy

luftfuktighet og trefukttinnhold / vektprosent, hovedsakelig i tilknytning til den nordvestlige siden, hvor det er overvannstilsig. Overflater med trepanel har synlige fuktskader. Det er ikke utført destruktive inngrep for vurdering av omfang.

Opphopning av overvann / tilsigsvann på den nordvestlige siden.

Fuktskader i tilknytning til overflater og konstruksjoner må repareres. Anbefaler å ettermontere rotoravfukteranlegg i kombinasjon med utjevnende pukkmasser og plast mot grunnen, samt avstengning av lufteventiler, som forebyggende tiltak mot kondensering og fuktbelastning i krypromskonstruksjoner.

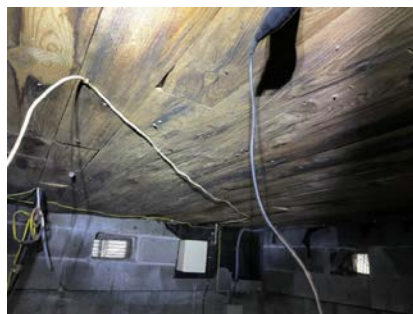
Det er påvist fuktskader i etasjeskiller. Målt høydeforskjell på mellom 10 - 20 mm innenfor en lengde på 2 meter. Tilstandsgrad 2 gis med bakgrunn i standardens krav til godkjente måleavvik. Målt høydeforskjell på over 15 mm gjennom hele rommet. Tilstandsgrad 2 gis med bakgrunn i standardens krav til godkjente måleavvik. Det ble registrert ujevnheter i deler av gulvet. Synlig svank i overgang til den tilbygde sydlige delen. Synlige fuktskader i skillekonstruksjonen på den nordvestlige siden.

Fuktskadet skillekonstruksjon.

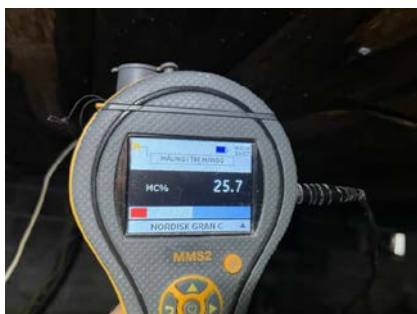
Den valgte konstruksjonsutforming gir økt fare for skader. Det ble målt om lag 23 % vektprosent /trefukttinnhold i skillekonstruksjonen mot kryprommet.

Skadelig høyt trefukttinnhold / vektprosent i skillekonstruksjonen.

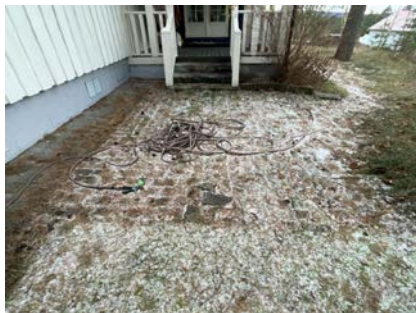
Det er avvik: Det ble registrert setninger i den hellelagte opparbeidelsen.

Det må påregnes utbedring av setninger i den hellelagte opparbeidelsen.
