Furestøylvegen 28

Brokke

Stor og solid sydvendt familiehytte på solsiden av Brokke

Befaringsdato: 20.09.2024

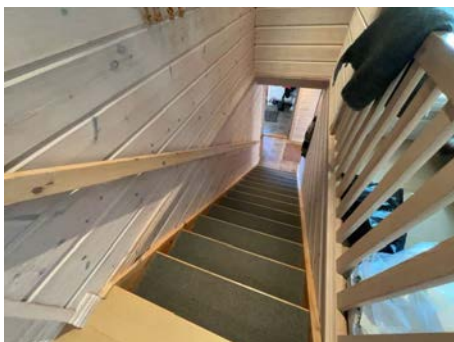
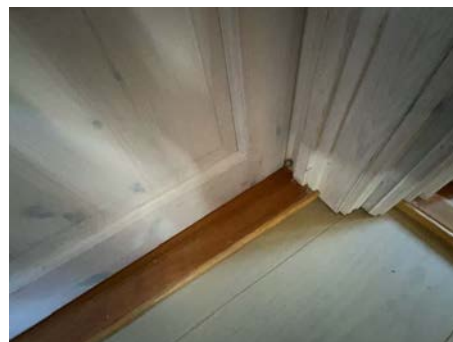
TG 2 Innvendige dører

Tre/fyllingsdører som innvendige dører, med unntak av en dør som er formpresset lettdør.

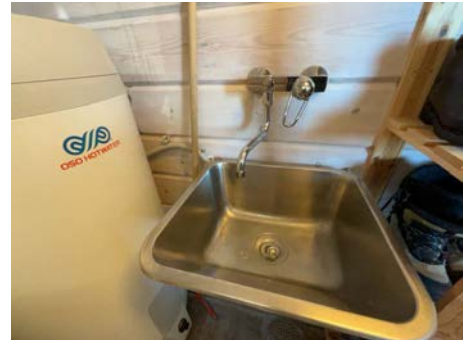
UNDERETASJE > TEKNISK BOD/VASKEROM

TO 2 Overflater Gulv

Ukjente membran løsninger bak lister ved dør. Bildedokumentasjon foreligger ikke. Også omtalt i forrige punkt.

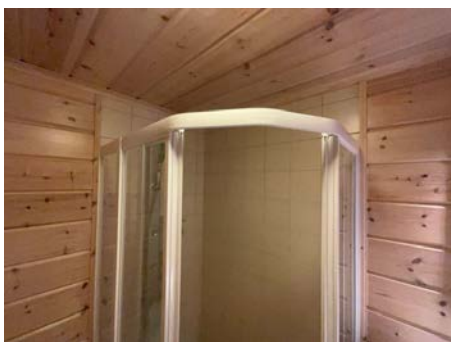
UNDERETASJE > BAD I UNDERETASJEN

Det er ikke tilstrekkelig fall på gulvet og dusj har sokkel/kant som utgjør at det ved en eventuell lekkasje vil vann kunne trekke ut i konstruksjon ved dør før det finner veien til sluk. Det er heller ikke tilstrekkelig fall for bruksvann ved dusj i tilfelle sokkel fjernes.

TG 2 Overflater Gulv

- Det bør gjøres tiltak for at rommet skal være tilstrekkelig lekkasjesikkert. Eventuelt vil innsetting av dusjkabinett begrense risikoen og konsekvensene ved en eventuell lekkasje. For å få TG 0 eller TG 1 må gulvet bygges om.

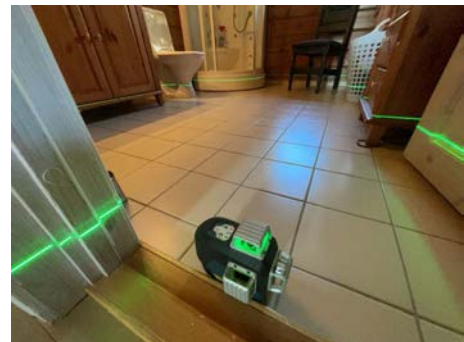
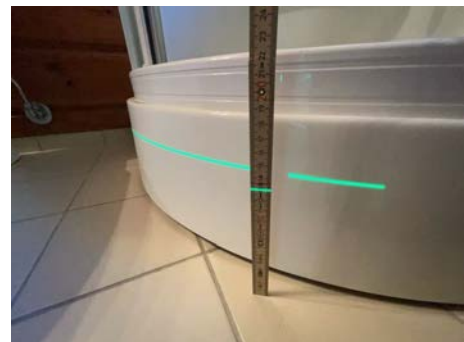
2. ETASJE > BAD I 2. ETASJE

! Våtrom > 2. etasje > Bad i 2. etasje > Overflater vegger og himling [Gå til side](#)
Det er avvik:
- Det gjøres oppmerksom på at det er strømuttak for dusj bak dusjkabinett.

TG 2 Overflater vegger og himling

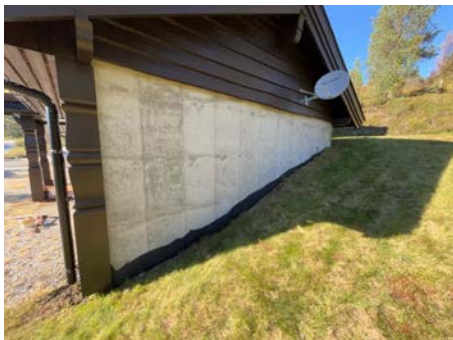
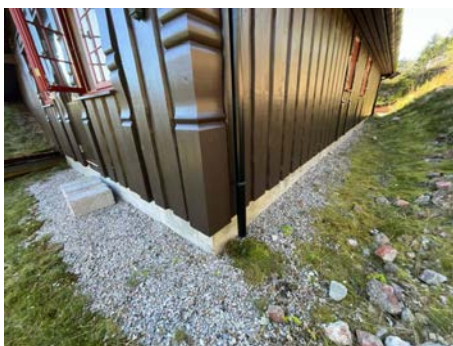
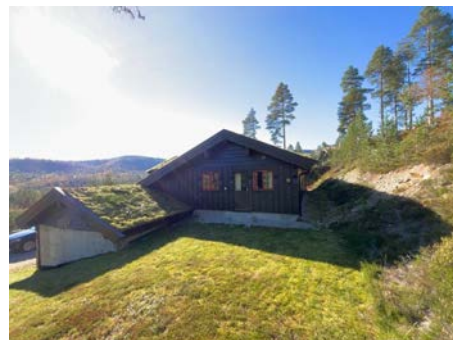
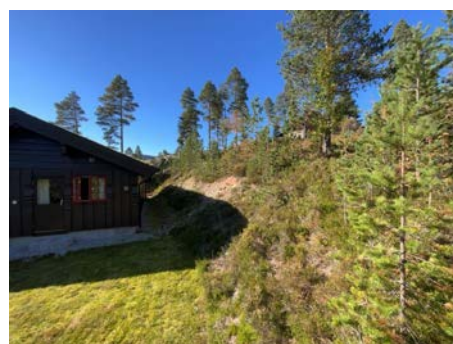
TG 1 Grunnmur og fundamenter

Grunnmur oppført i betong. Betongplate mot grunnen.
Ukjent isolasjonsløsning, antar helt isolert med isopor under støp.

Betongplaten er i hovedsak tildekket med gulvoverflater, og derfor ikke tilgjengelig for kontroll etter sprekker.

Ingen indikasjon på vesentlige skjevheter eller andre forhold som kan relateres til feil ved grunnmursarbeid.

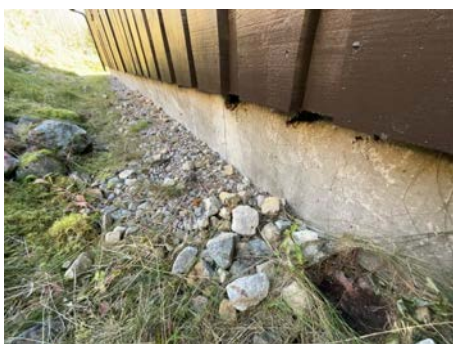
TG 0 Terrengforhold

Hytten/Boligen er naturlig integrert i landskapet, omgitt av bergknauser og skrånninger.
