# Montjønnåsen 8C

# Moseidmoen - Innholdsrik enebolig med hybel i populært område.

**Montjønnåsen 8C, 4706  
VENNESLA**

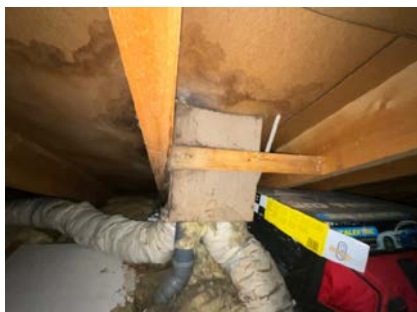
Det er påvist fuktskjolder/skader i takkonstruksjonen på befaringsdagen, disse var tørre og eier opplyser om at pipehatt ble byttet grunnet tidligere

- Det er påvist fuktskjolder/skader i takkonstruksjonen.
- Det er registrert symptom på aktivitet fra skadedyr

Fuktskjolder rundt luftelyre.

- Det må foretas tiltak for å lukke avviket.

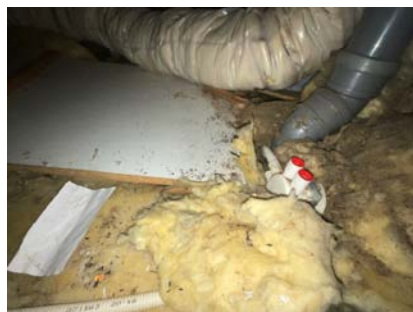
Eier opplyser om at det ble registrert mus for ca 20 år siden på loft usikkert om vedvarende problem.

Muselort registrert på kaldtloft.

Anbefaler og sjekke nøye i bakkant av kledning samt øvrige utsatte punkter i konstruksjonen for å hindre mus i å trenge inn i konstruksjonen da gnagere kan gjøre skade på vegg, bjelkelag og takkonstruksjonen.

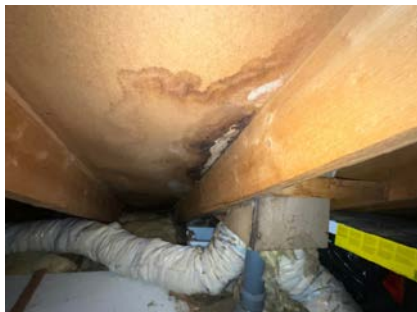
Noe mangelfull isolering av lufting av avløp.

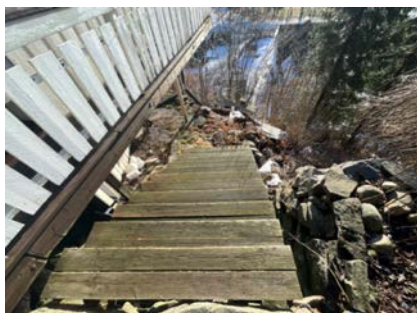
Mangler rekkverk på begge sider ved hage.

- Rekkverk må monteres for å lukke avviket.

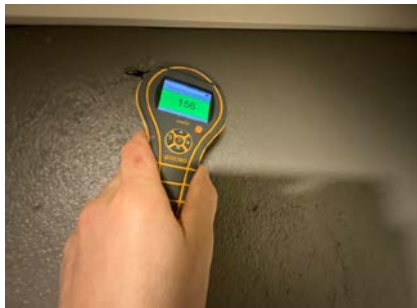
Fuktsøk i øvre del av vegg.

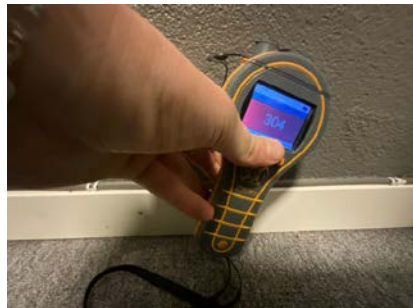
Vegger i kjeller består av pussede vegger av synlig mur og innforede vegger med plater og isolasjon. Synlige vegger av betong var tørre på befaringsdagen, men ved fuktsøk på veggens overflater øker fukttinnhold i nedre del av mur. Dette kan skyldes svekkelse i drenering eller kapillært oppsug av vann gjennom grunn. Ved hulltaking i soverom i kjeller ble det målt forhøyede verdier av fukt. Det ble påvist at vegg er utført med fuktsperre som stenger fukt inne i konstruksjonen. Anbefaler og rive utforede vegger for å forbedre lufting/ventilering av murkonstruksjonen. Se også punkt for drenering i rapporten.

Økende fuktverdier i nedre del av vegg.

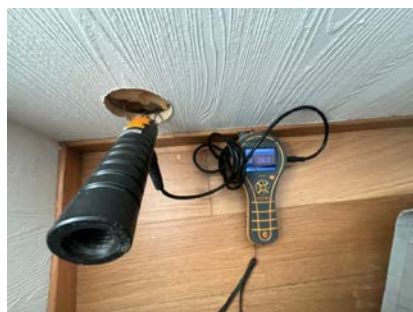
I underetasjen er det tepper og parkett på gulvene. Veggene er påførte med plater og isolasjon og av synlig betong. Hulltaking er foretatt og det er påvist avvik i konstruksjonen. Hulltaking er foretatt ved soverom. Fuktkvotemåling (vekt%) i konstruksjonen ble målt til 26.

- Det er gjennom målinger påvist høyt fuktnivå i trevegger i underetg./kjeller, det er derfor ikke foretatt hulltaking

Det er montert fuktsperre bak veggplater.

Fuktmåling i innforet trevegg.

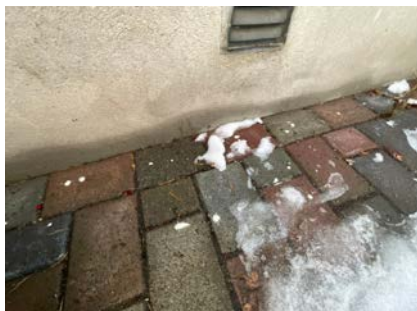
Ingen synlig fuktsikring av murer ved inngangsdør.

- Tiltak for redrenering rundt boligen kan ikke utelukkes.
  - Overvåk tilstanden jevnlig. For å få tilstandsgrad 0 eller 1 må dreneringen skiftes ut, men tidspunktet for når dette er nødvendig er vanskelig å si noe om. Bruken av underetg/kjeller vil og være avgjørende.
- Se også punkt for rom under terreng i rapporten.

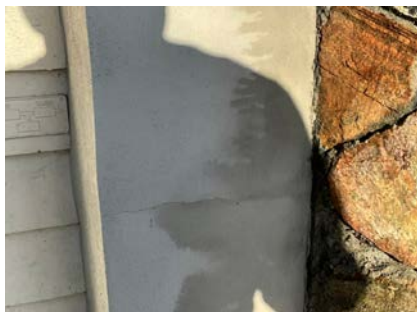
Eier opplyser om tidligere setningsskader i grunnmuren ved parkeringsplassen, som ble reparert etter kontakt med forsikringen og pusset i 2024. Under befaringen ble det registrert sprekkdannelser i området, noe som kan tyde på bevegelse i grunnen. Det anbefales å overvåke området og utbedre ved behov.

Riss i mur.

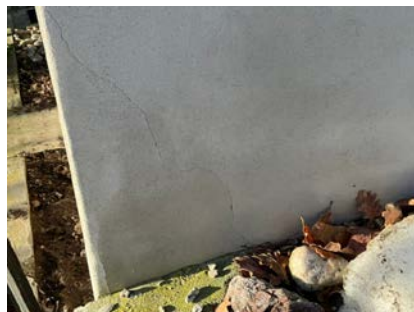
Riss i mur.
