# Tilstandsrapport

Enebolig

Storgaten 12, 4550 FARSUND

Befaringsdato: 09.08.2024

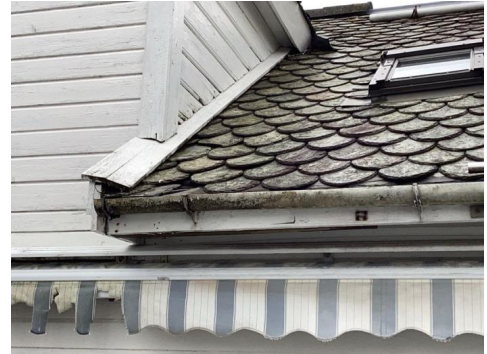
- Mer enn halvparten av forventet brukstid er passert på taktekingen.
- Mer enn halvparten av forventet brukstid er passert på undertak.
- Det er avvik:

Stein mangler

Montere stein

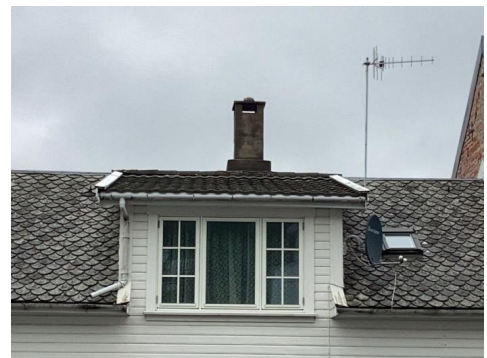
Takpanner på opplett

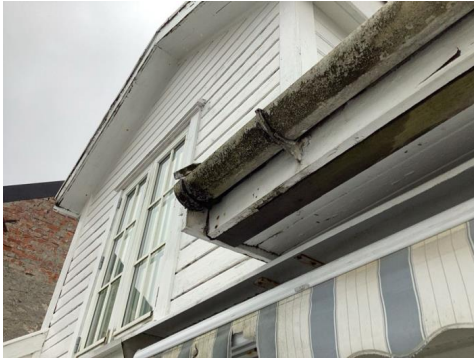
- Det mangler snøfangere på hele eller deler av taket, men det var ikke krav om dette på byggemeldingstidspunktet.
- Det mangler tilfredsstillende adkomst til pipe for feier.
- Mer enn halvparten av forventet brukstid er passert på renner/nedløp/beslag.
- Takrenner har punktvis lekkasjer.

Punktvis lekkasje

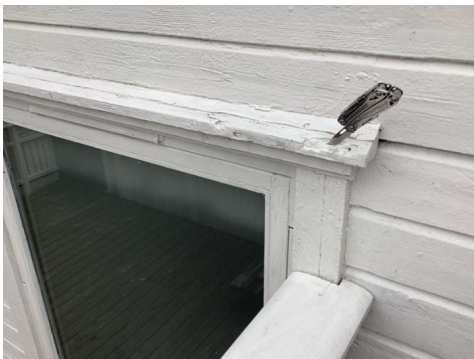
I en periode var det i følge byggmyndighetene et lokalt krav at kledning ikke skulle ha lufting bak, grunnet brannsikkerhet. Skade på vannbord.

Vannbord bør skiftes

- Tiltak:
- Lokal utbedring må utføres.
- Det bør foretas tiltak for å bedre lufting av kledningen.

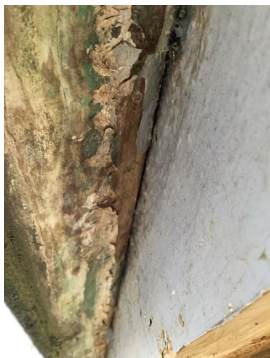
- Det er ingen eller liten lufting i nedre kant av kledning mot grunnmur.
- Det er avvik:

Ingen lufting bak kledning

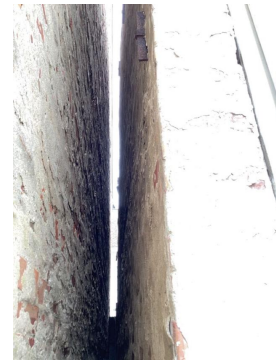
Avstand mellom nabobygg

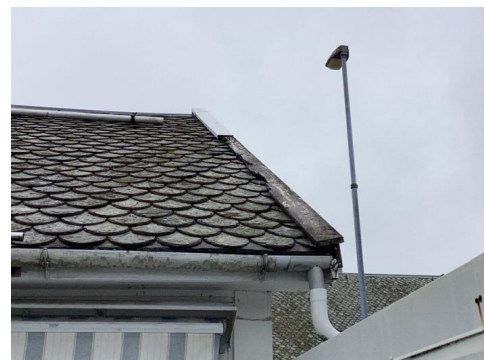
Skader på vannbord

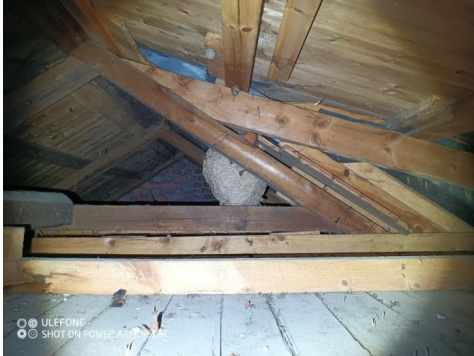
Takkonstruksjon besiktet fra luke

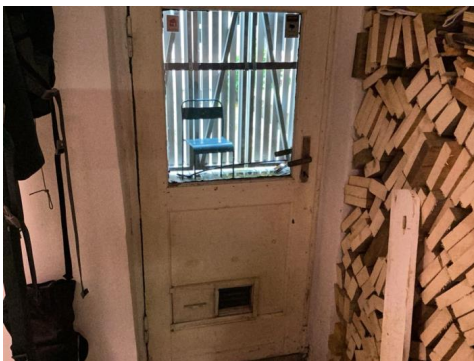
Eldre dør i kjeller

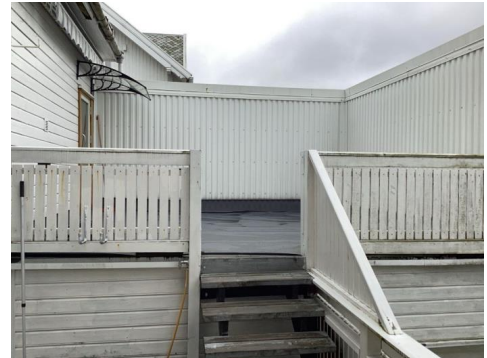
Det er ikke montert rekkverk.

- Rekkverk må monteres for å lukke avviket.

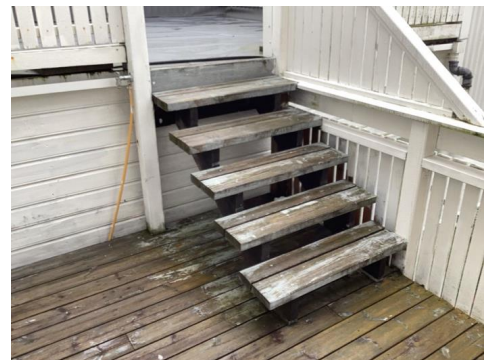
Rekkverk er lavere enn dagens krav

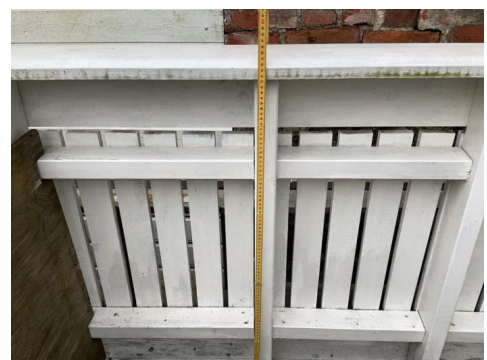
- Rekkverket er for lavt i forhold til dagens krav til rekkverkshøyder.
- Det er avvik:

Rekkverk er lavere enn dagens krav

Montere håndløper

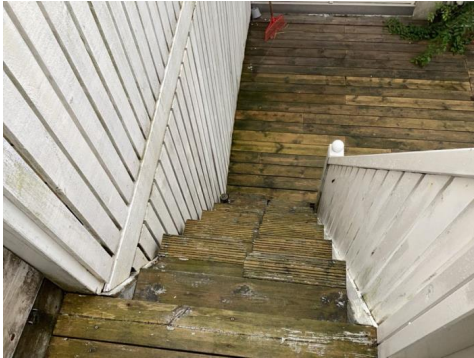
Samba trapp. Her er det ikke håndløper på vegg

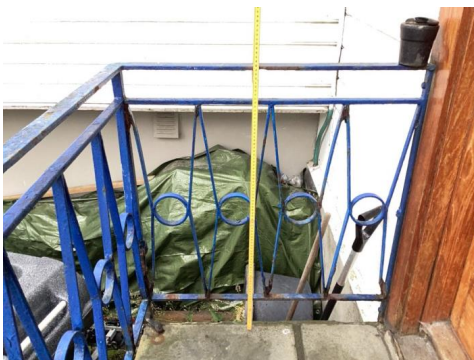
- Det er ikke krav om utbedring av rekkverkshøyder opp til dagens krav.
- Det er ikke krav om utbedring av åpninger i rekkverk til dagens forskriftskrav.

Rekkverk er lavere enn dagens krav. Åpninger i rekkverk er større enn dagens krav.

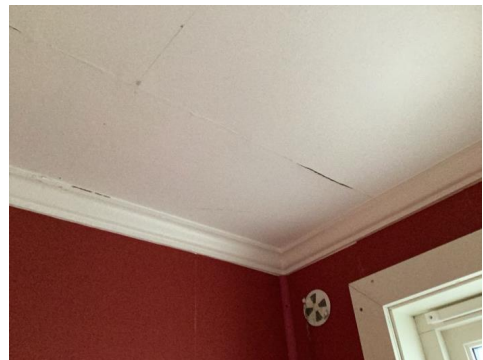
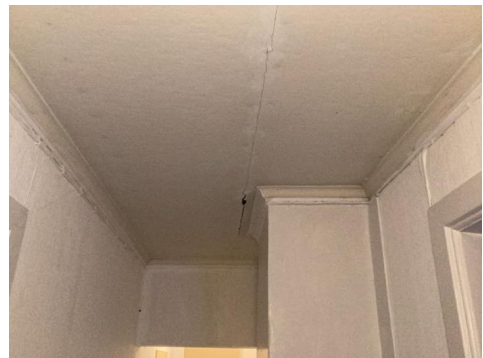
Skade i himling ved pipe.

Mindre skader i himling

Himling i tak ved pipe på loft må utbedres.

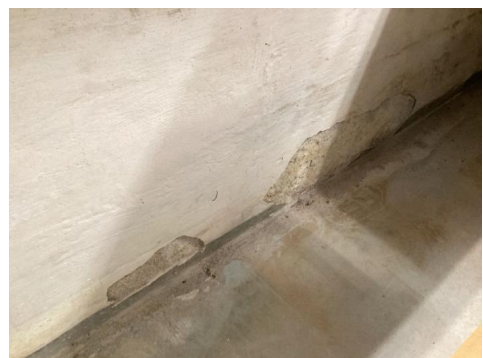
Avflassing av puss

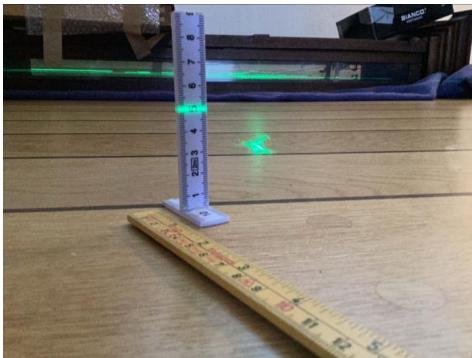
- Det er registrert symptom på sopp/råte.
- Målt høydeforskjell på mellom 10 - 20 mm innenfor en lengde på 2 meter. Tilstandsgrad 2 gis med bakgrunn i standardens krav til godkjente måleavvik.
- Målt høydeforskjell på over 15 mm gjennom hele rommet. Tilstandsgrad 2 gis med bakgrunn i standardens krav til godkjente måleavvik.
- Målt høydeforskjell på over 20 mm innenfor en lengde på 2 meter. Tilstandsgrad 3 gis med bakgrunn i standardens krav til godkjente måleavvik.
- Målt høydeforskjell på over 30 mm gjennom hele rommet. Tilstandsgrad 3 gis med bakgrunn i standardens krav til godkjente måleavvik.

Måling i stue på 2 meter

- Konstruksjonene må sikres mot råte, sopp og skadedyr.
- Råteskadet treverk må skiftes.
- For å få tilstandsgrad 0 eller 1 må høydeforskjeller rettes opp. Det vil imidlertid sjelden være økonomisk rasjonelt som et enkeltstående tiltak i en bolig som dette. Dersom boligen en gang skal renoveres, kan man vurdere slike tiltak.

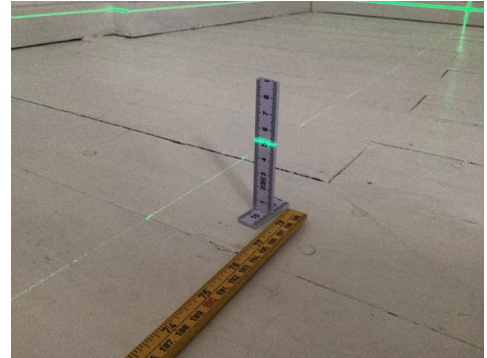
Måling på loft i soverom over 2 meter

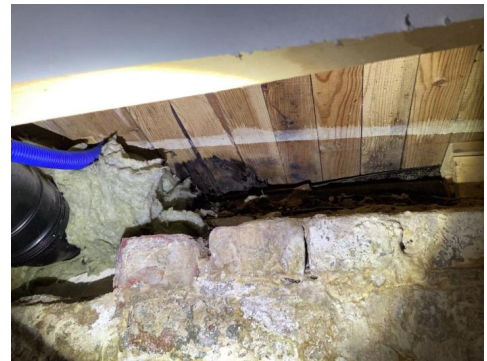
Et mindre parti i etasjeskillet under ytterdør har råteskader.

Eldre skader på bjelke / gulv

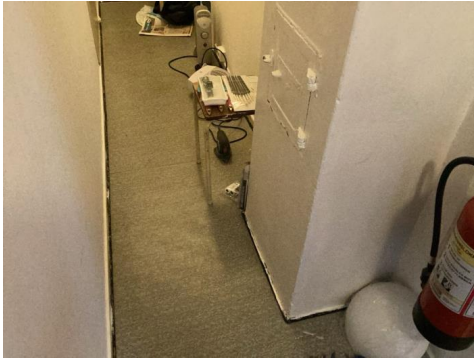
Ildfast plate på gulv bør monteres

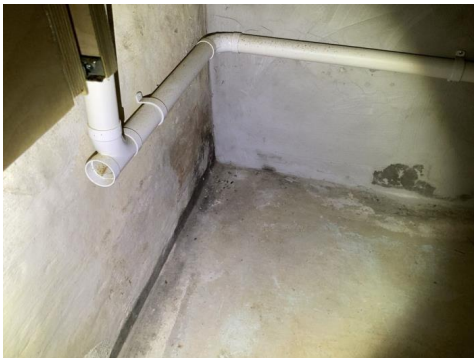
- Det er påvist indikasjoner på noe fuktgjennomtrenging i kjellergulv.

Indikasjoner på fukt i kjeller

- Det påviste fuktnivå gir grunn til å overvåke konstruksjonen jevnlig for å se utvikling over tid, og eventuelt foreta tiltak for å unngå fuktskader.

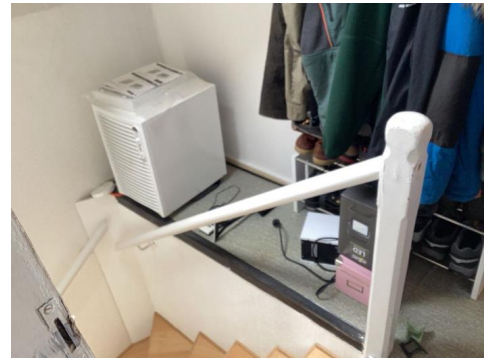
Det bør monteres rekkverk

- Åpninger er såpass store at det ut ifra sikkerhetsmessige forhold anbefales å lage mindre åpninger.

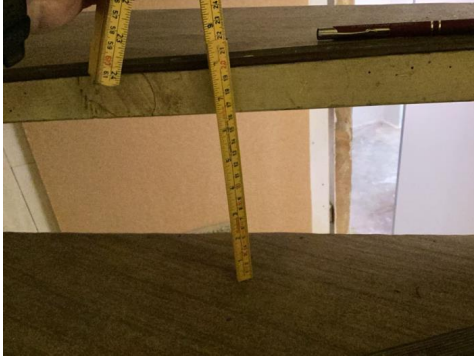
Åpninger er større enn dagens krav

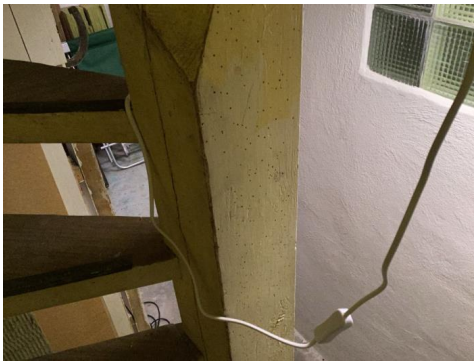
Spor etter stripet borebiller

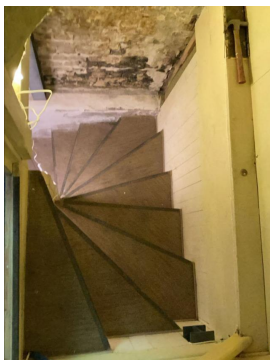
Trapp har ikke håndløper på vegg

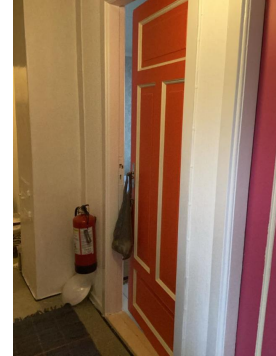
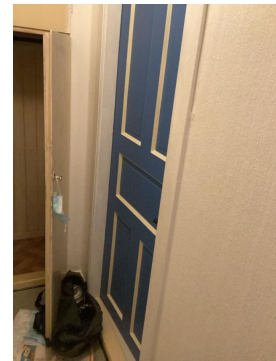
- Det er påvist avvik som tilsier at det bør foretas tiltak på enkelte dører.

Eldre dører tar i karm

- Det bør foretas tiltak på enkelte dører.

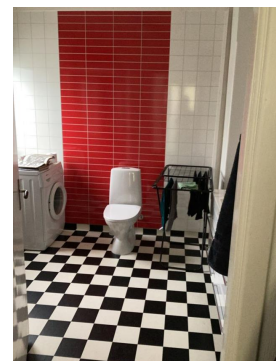
Oversikt bad

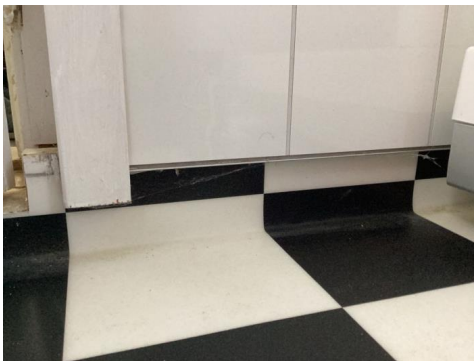
Det mangler fug

Etablere mykfug.

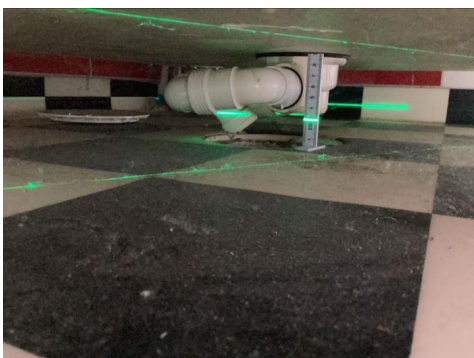
- Det er påvist avvik i fallforhold til sluk i forhold til krav i forskrift på byggetidspunktet.

Måling ved sluk

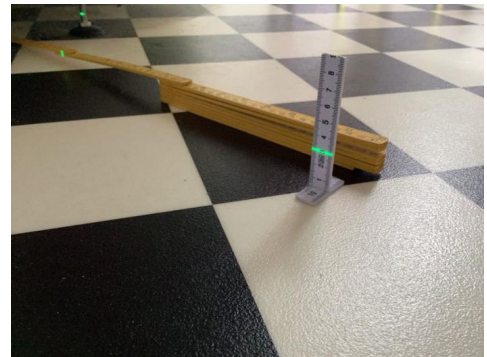
Måling 80 cm fra sluk

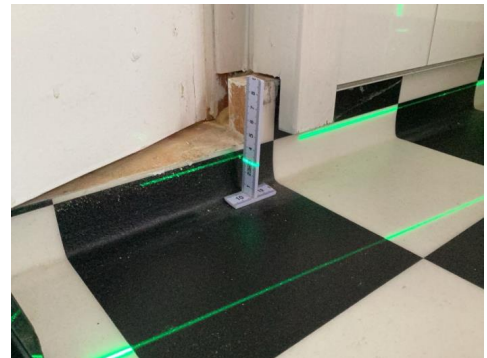
Måling ved terskel

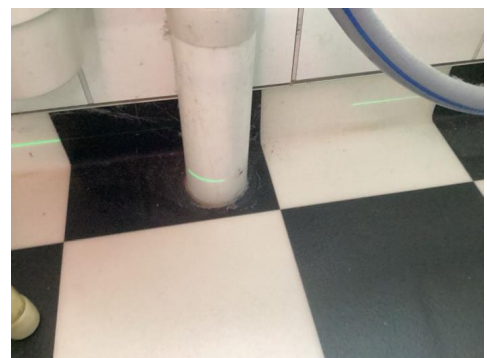
- Det er påvist mangelfull/feil utførelse rundt rørgjennomføringer e.l. som gir fare for fukt i konstruksjonen i våtsone.

Her er det ikke mansjett

Å fuge med egnet silikon, eller anskaffe egnet mansjett vil kunne være et tiltak.

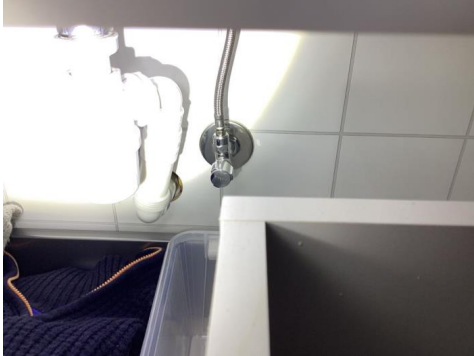
Utett mellom rør og vegg

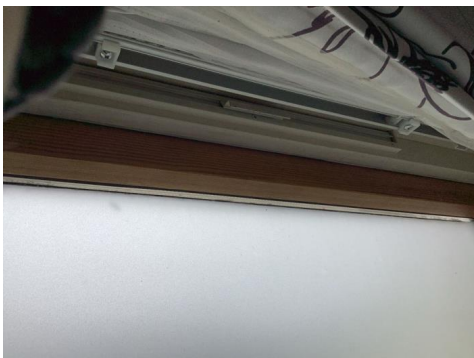
Tilluft

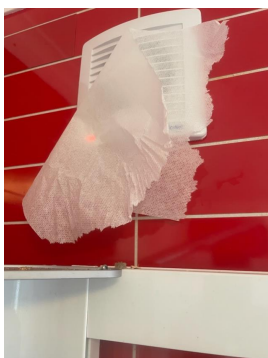
Avtrekk ok

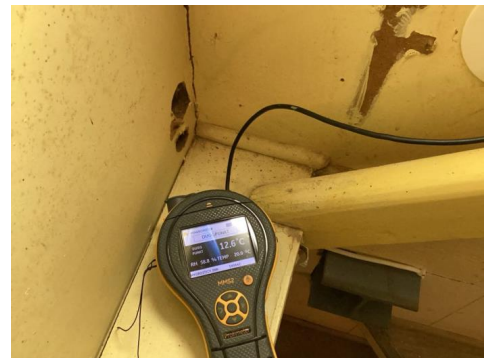
Rf måling

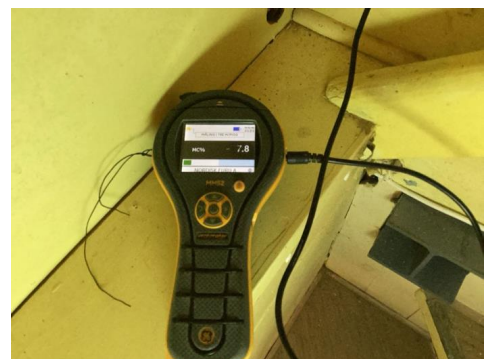
Måling med pigg

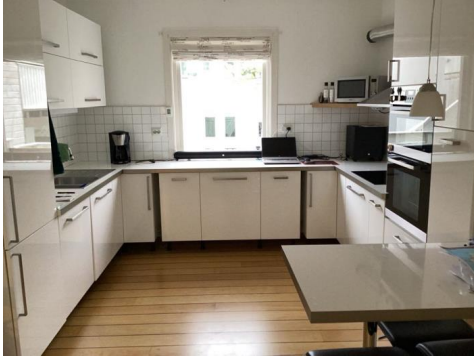
Oversikt kjøkken

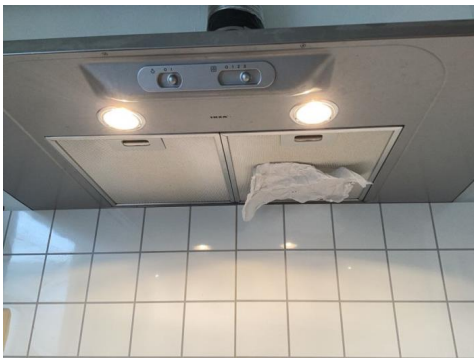
Avtrekk ok

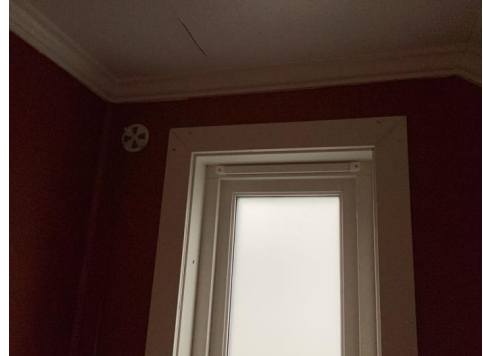
- Det er ikke påvist tilfredsstillende løsning for å synliggjøre lekkasje fra innebygget systerne.
- Toalettrom har ingen ventilering fra rommet, NS 3600 krever mekanisk avtrekk for å kunne gi TG 0/1.
- Toalettrom har kun naturlig avtrekk fra rommet, NS 3600 krever mekanisk avtrekk for å kunne gi TG 0/1.
- Toalettrom mangler tilluftsventilering, f.eks. spalte/ventil ved dør.

Naturlig ventilasjon

- Det bør etableres tilfredsstillende tilluft til toalettrom, f.eks. luftespalte ved dør e.l.
- Mekanisk avtrekk bør etableres på toalettrom.

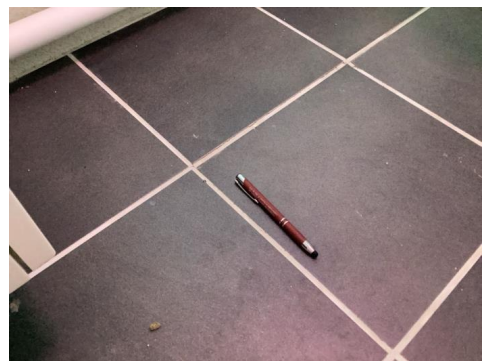
Bom under flis, sprekk i fug

- Lokal utbedring må utføres.

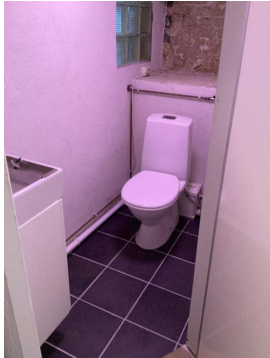
Oversikt toalettrom

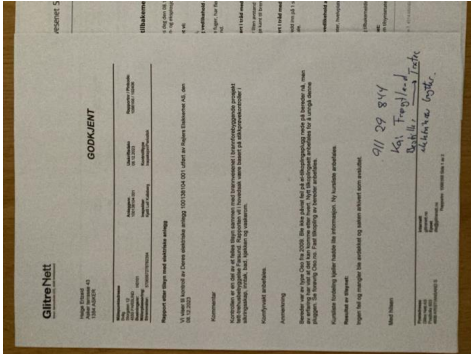
Eltilsyn utført Desember 2023

Kvittering EI- tilsyn

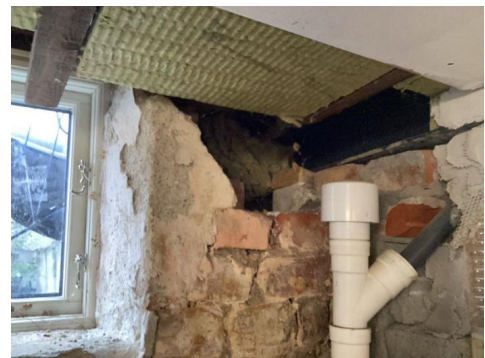
- Grunnmuren har sprekkdannelser.

Sprekk i grunnmur i hjørne.  
Mindre parti med saltutslag.

Åpent murverk

Tette sprekk i grunnmur.

Behandling av innvendig overflate / fuktstopp, kan være et alternativ.

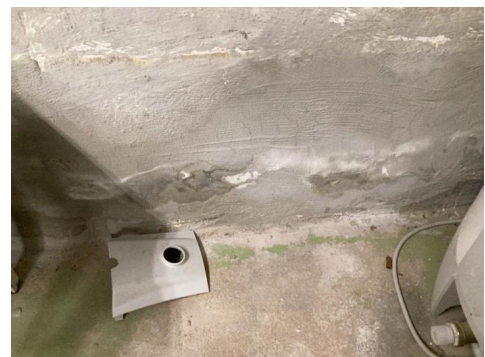
Saltutslag på mur i kjeller

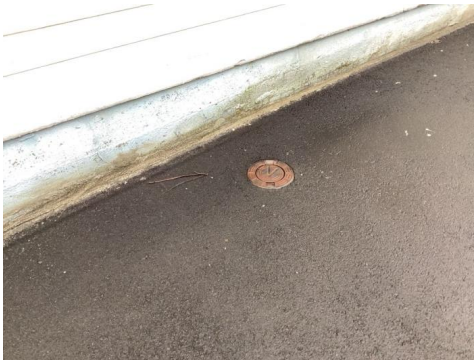
Utvendig stoppekran
