Storgaten 12

Farsund Sentrum

Befaringsdato: 09.08.2024

Rapportdato: 22.11.2024

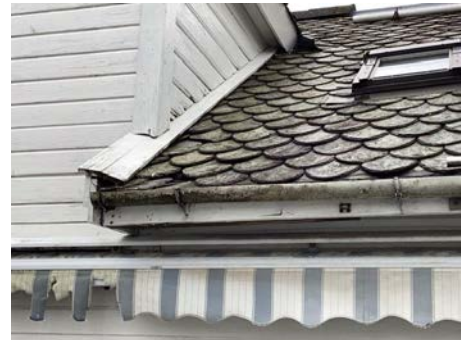
Stein mangler

- Mer enn halvparten av forventet brukstid er passert på taktekkingen.
- Mer enn halvparten av forventet brukstid er passert på undertak.
- Det er avvik:

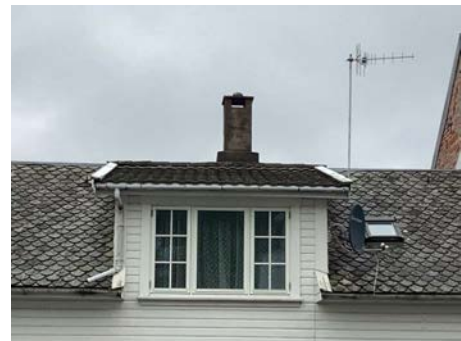
Takpanner på opplett

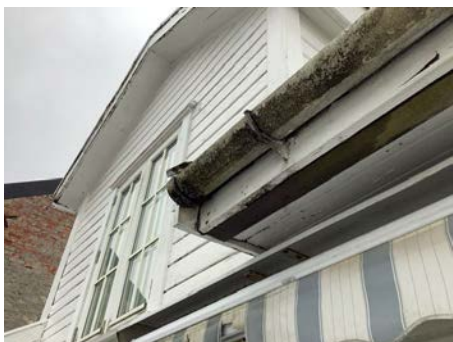
- Det mangler snøfangere på hele eller deler av taket, men det var ikke krav om dette på byggemeldingstidspunktet.
- Det mangler tilfredsstillende adkomst til pipe for feier.
- Mer enn halvparten av forventet brukstid er passert på renner/nedløp/beslag.
- Takrenner har punktvis lekkasjer.

Punktvis lekkasje

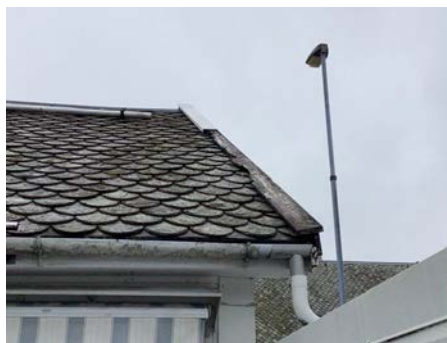
- Det er ingen eller liten lufting i nedre kant av kledning mot grunnmur.
- Det er avvik:

I en periode var det i følge byggmyndighetene et lokalt krav at kledning ikke skulle ha lufting bak, grunnet brannsikkerhet. Skade på vannbord.

Skader på vannbord

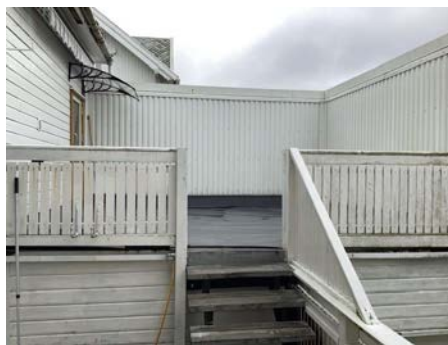
Det er ikke montert rekkverk.

- Rekkverk må monteres for å lukke avviket.

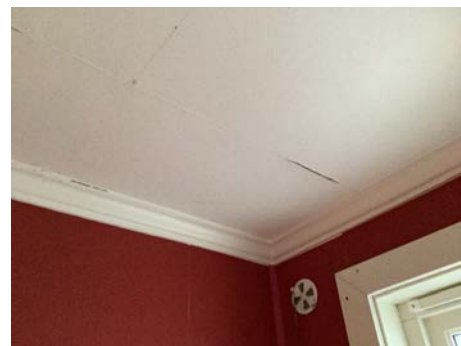
Skade i himling ved pipe.

Mindre skader i himling

Himling i tak ved pipe på loft må utbedres.

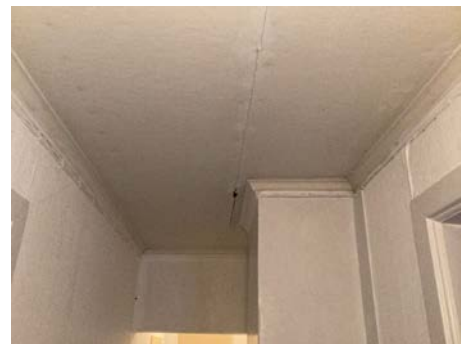
Mindre skader i himling

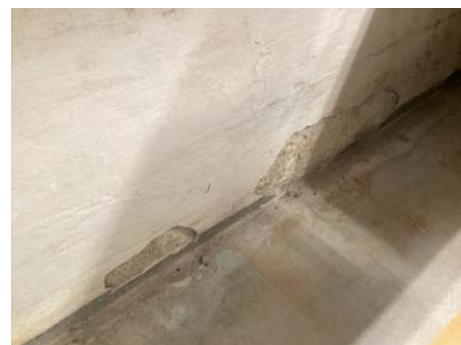
Avflassing av puss

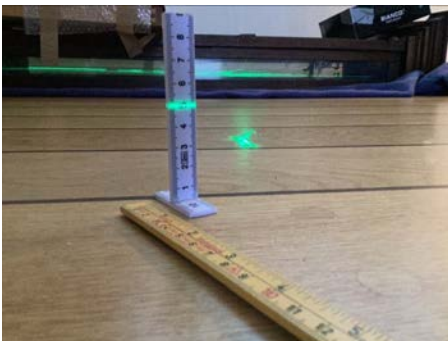
- Det er registrert symptom på sopp/råte.
- Målt høydeforskjell på mellom 10 - 20 mm innenfor en lengde på 2 meter. Tilstandsgrad 2 gis med bakgrunn i standardens krav til godkjente måleavvik.
- Målt høydeforskjell på over 15 mm gjennom hele rommet. Tilstandsgrad 2 gis med bakgrunn i standardens krav til godkjente måleavvik.
- Målt høydeforskjell på over 20 mm innenfor en lengde på 2 meter. Tilstandsgrad 3 gis med bakgrunn i standardens krav til godkjente måleavvik.
- Målt høydeforskjell på over 30 mm gjennom hele rommet. Tilstandsgrad 3 gis med bakgrunn i standardens krav til godkjente måleavvik.

Måling i stue på 2 meter

- Konstruksjonene må sikres mot råte, sopp og skadedyr.
- Råteskadet treverk må skiftes.
- For å få tilstandsgrad 0 eller 1 må høydeforskjeller rettes opp. Det vil imidlertid sjelden være økonomisk rasjonelt som et enkeltstående tiltak i en bolig som dette. Dersom boligen en gang skal renoveres, kan man vurdere slike tiltak.

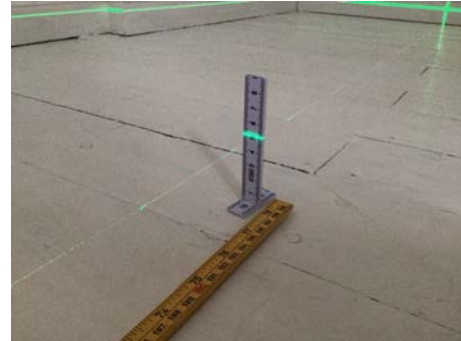
Måling på loft i soverom over 2 meter

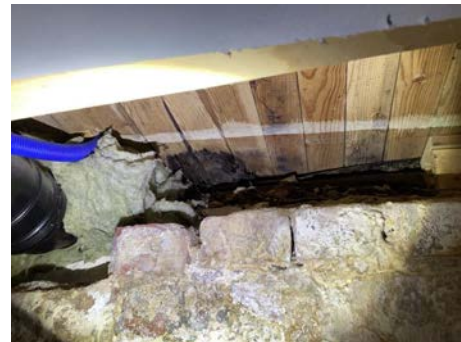
Et mindre parti i etasjeskillet under ytterdør har råteskader.

Eldre skader på bjelke / gulv

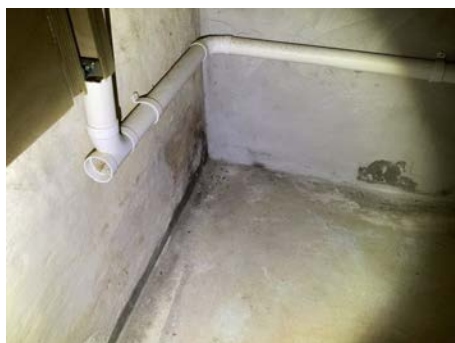
- Det er påvist indikasjoner på noe fuktgjennomtrenging i kjellergulv.

Indikasjoner på fukt i kjeller

- Det påviste fuktnivå gir grunn til å overvåke konstruksjonen jevnlig for å se utvikling over tid, og eventuelt foreta tiltak for å unngå fuktskader.

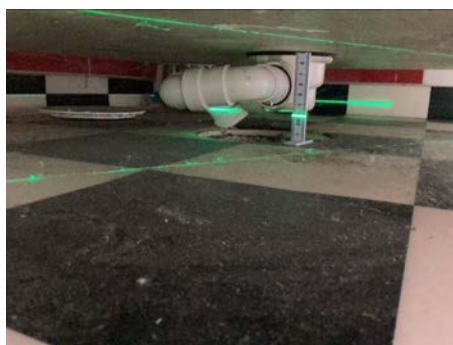
- Det er påvist avvik i fallforhold til sluk i forhold til krav i forskrift på byggetidspunktet.

Måling ved sluk

- Våtrommet fungerer med dette avviket.

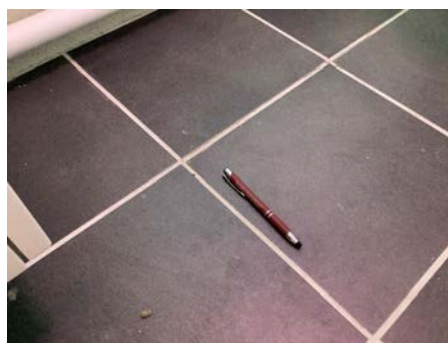
Bom under flis, sprekk i fug

- Lokal utbedring må utføres.

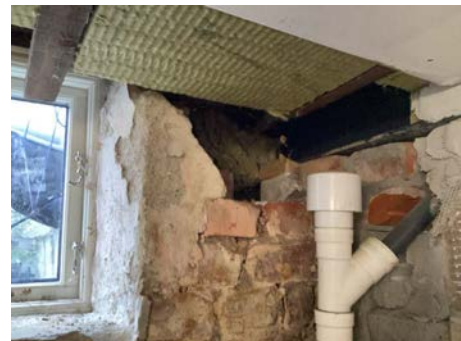
- Grunnmuren har sprekkdannelser.

Sprekk i grunnmur i hjørne.
Mindre parti med saltutslag.

Åpent murverk

Tette sprekk i grunnmur.

Behandling av innvendig overflate / fuktstopp, kan være et alternativ.

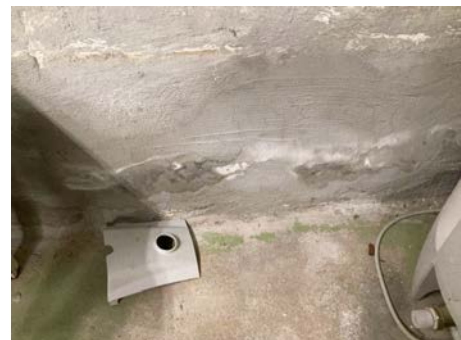
Saltutslag på mur i kjeller
