# Stemtjønnvegen 1

# Tilstandsrapport

# gnr. 11, bnr. 127, fnr. 23

Befaringsdato: 28.10.2024

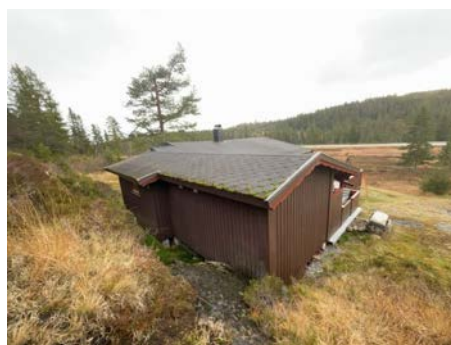
Utsnitt taktekking.

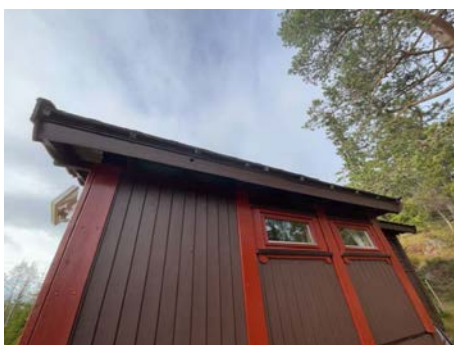
Det er registrert manglende beslag, renner og nedløp stedvis på fritidsboligen, dette har ført til fuktskader på lekter og undertak til takkonstruksjon.  
Nedløp som er montert mot terrasse leder ikke vann godt nok vekk fra konstruksjonen.

Manglende beslag, renner og nedløp.

Skader på undertak og lekter må utbedres, i sammenheng med utbedring av renner og nedløp.

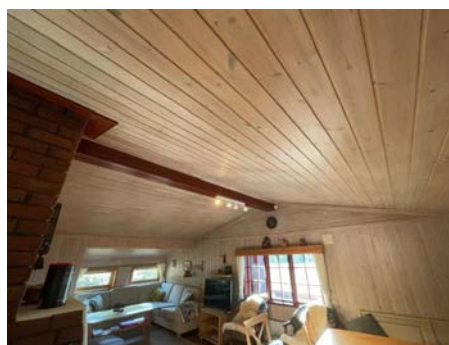
Det er registrert fukt, mose og påbegynt råte i nyere undertak og lekter som er lagt oppå eldre taktekking, dette er på grunn av manglende beslag og renner.

- Det er påvist fukt/råteskader i takkonstruksjonen.
- Hele takkonstruksjonen er gjenbygget. Det er ingen mulighet til vurdering utover alder og observasjoner fra underliggende etg.

Utsnitt takkonstruksjon.

- Påviste skader må utbedres.
- Innhent dokumentasjon, om mulig.

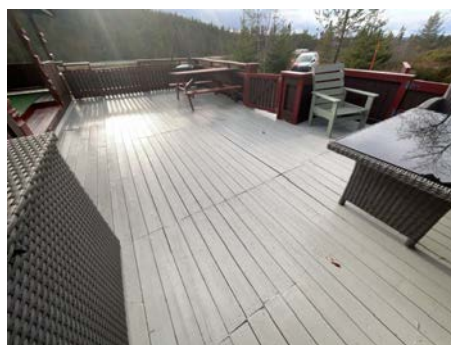
Utsnitt terrasser.

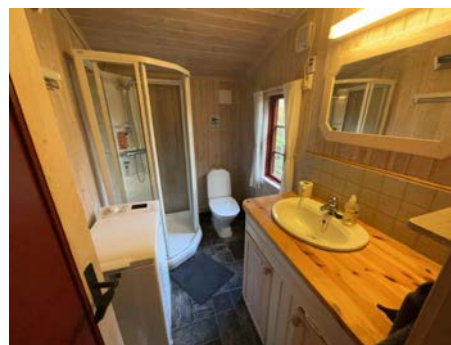
Utsnitt badetrom.

- Våtrommet må totalrenoveres. Alle forhold med tettesjikt, våtzone, sluk m.m. må dokumenteres.

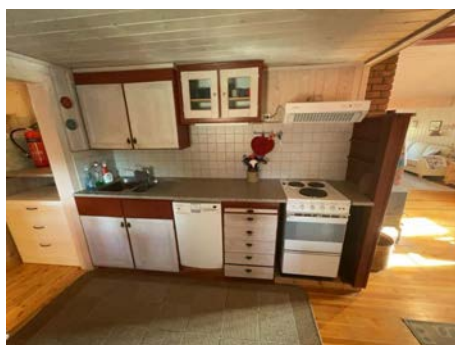
Utsnitt kjøkken.

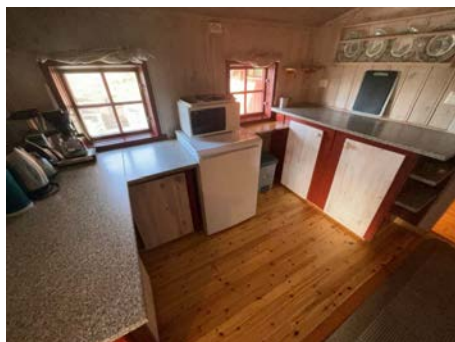
Utsnitt kjøkken.

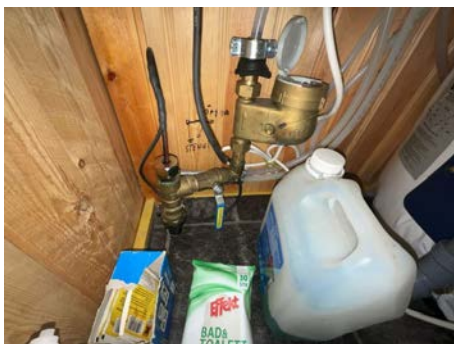
Stoppekran.

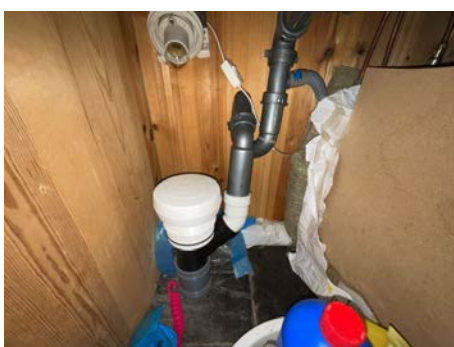
Utsnitt avløpsrør i plast.

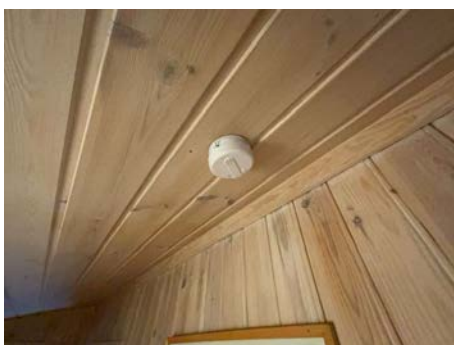
Røykvarsler.

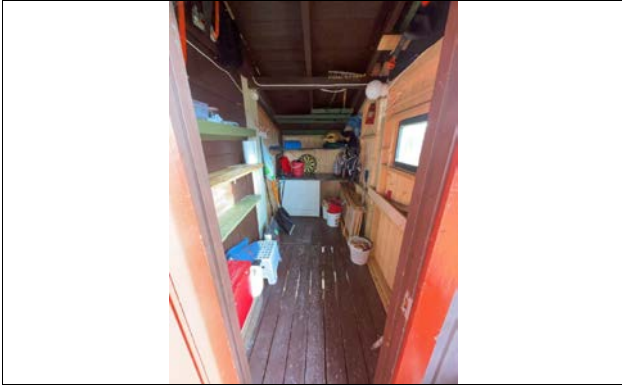
Utsnitt ekstern bod.
