Stemtjønnvegen 1

Tilstandsrapport

Befaringsdato: 28.10.2024

FRITIDSBOLIG

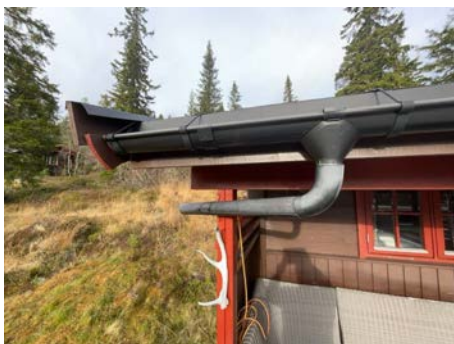
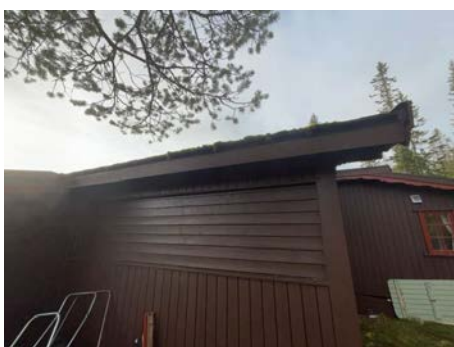
Det er registrert manglende beslag, renner og nedløp stedvis på fritidsboligen, dette har ført til fuktskader på lekter og undertak til takkonstruksjon.
Nedløp som er montert mot terrasse leder ikke vann godt nok vekk fra konstruksjonen.

Utsnitt renner og nedløp.

Manglende beslag, renner og nedløp.

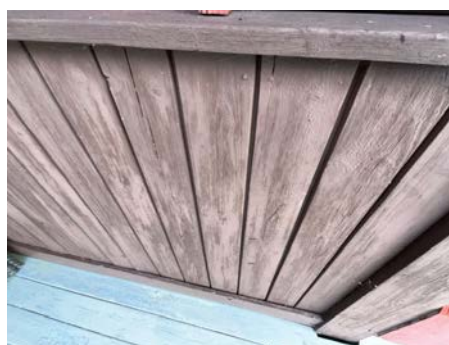
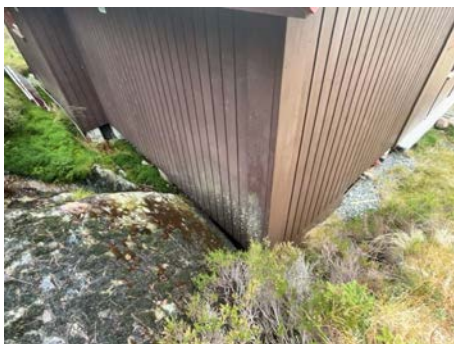
Det er registrert noe skader og deformasjoner må skjørt som skjuler pilarer.

Det er registrert noe fuktskader der trepanel er nærmest fjell hvor vann renner på terreng.

Det er fare for skjulte feil og avvik på veggkonstruksjon mot terreng, med tank på fukt og merker på bordkledning.

Utsnitt veggkonstruksjon.

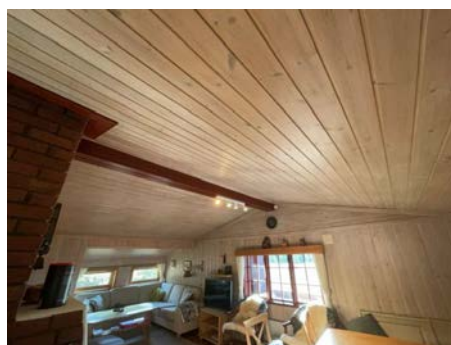
Det er registrert fukt, mose og påbegynt råte i nyere undertak og lekter som er lagt oppå eldre taktekking, dette er på grunn av manglende beslag og renner.

- Det er påvist fukt/råteskader i takkonstruksjonen.
- Hele takkonstruksjonen er gjenbygget. Det er ingen mulighet til vurdering utover alder og observasjoner fra underliggende etg.

Utsnitt takkonstruksjon.

- Påviste skader må utbedres.
- Innhent dokumentasjon, om mulig.

Skader på undertak og lekter må utbedres, i sammenheng med utbedring av renner og nedløp.

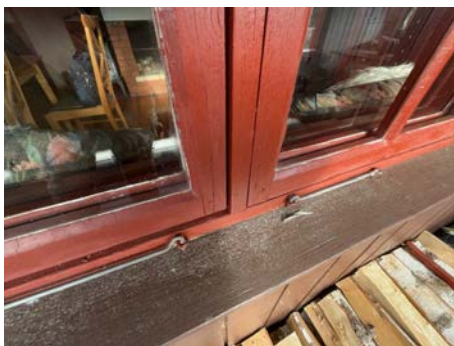
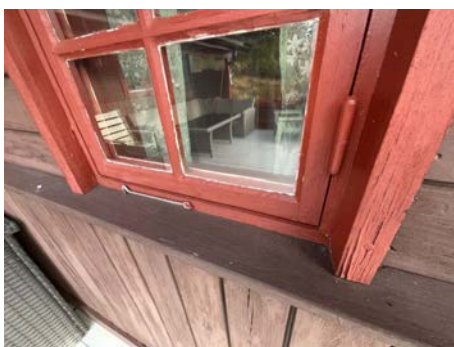
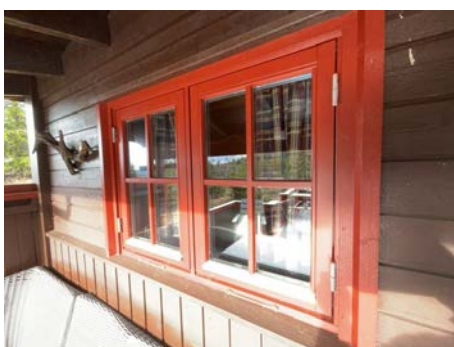
- Karmene i vinduer er slitte og det er sprekker i trevirket.

Utsnitt vinduer.

Overflater må stedvis utbedres for TG:1, vedlikehold.

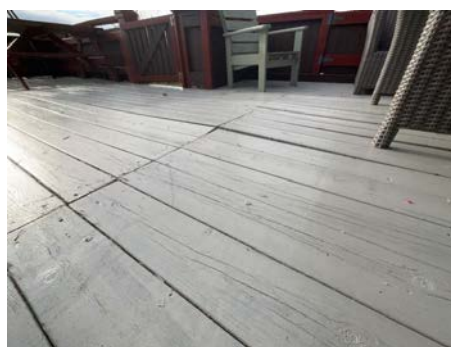
Ønsker jernbanesviller å skiftes er det et høyre kostnadsestimat for dette, men med tank på alder vil det ikke være mye utsvetting/avdamping av kreosot fra disse.

Utsnitt terrasser.

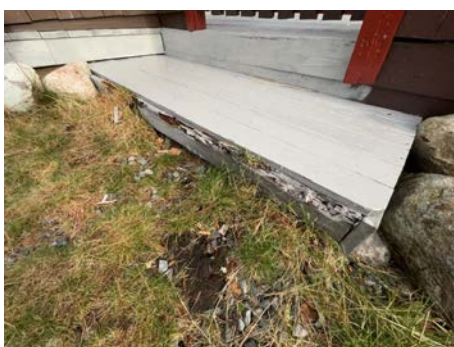
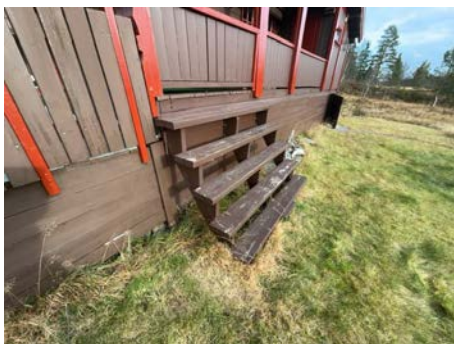
- Det er påvist fukt/råteskader i konstruksjonen.
- Det er registrert fall på over 0.5m uten rekkverk.
Det er registrert råte i opptrinn mot terrasse.

Opptrinn mot terrasse.

Utvendig trapp i tre.

- Råteskadede konstruksjoner må skiftes ut.
- Rekkverk må monteres for å lukke avviket.

Det må beregnes utbedringer av råte og montering av rekkverk.

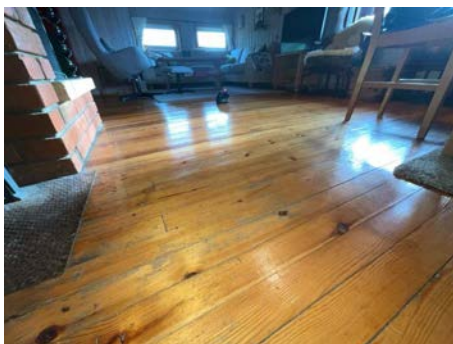
- Målt høydeforskjell på over 30 mm gjennom hele rommet.
- Tilstandsgrad 3 gis med bakgrunn i standardens krav til godkjente måleavvik.

Høydeforskjeller kontrollert.

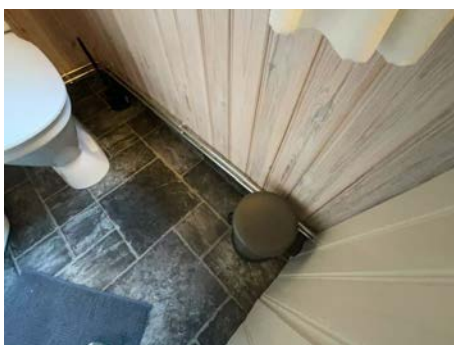
Det er registrert plastrør uten varerør, montert til en rørfordeler uten rørskap som leder eventuelt lekkasjevann mot sluk.
Rørfordeler er montert under baderomsvask, her er det også en utett rørgjennomføring for avløpsrør til vask.

Utsnitt vannrør.

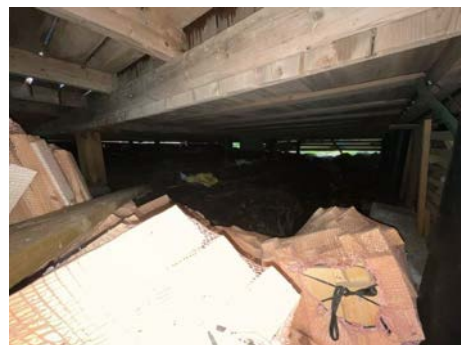
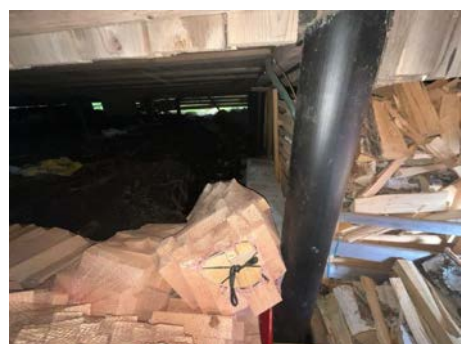
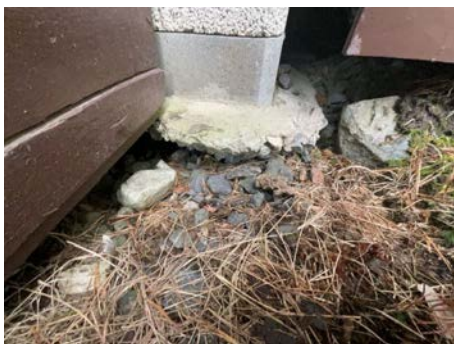
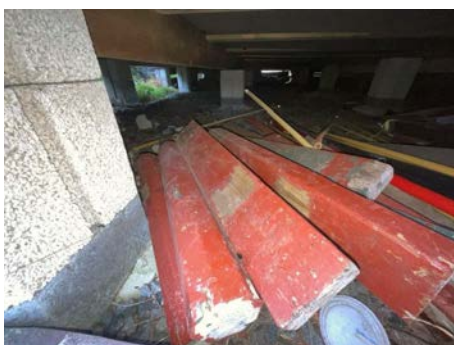
- Det er avvik: Det er registrert stedvis utsiging og masser som nok er flyttet av vann som renner på terreng under fritidsboligen.

Utsnitt pilarer.

Under utbedring anbefales det også å rette nedbøyninger og fornye pilarer hvor det er nødvendig.
