# Borgelia 47

Skien – Borgeåsen

# Tilstandsrapport

# gnr. 75, bnr. 195

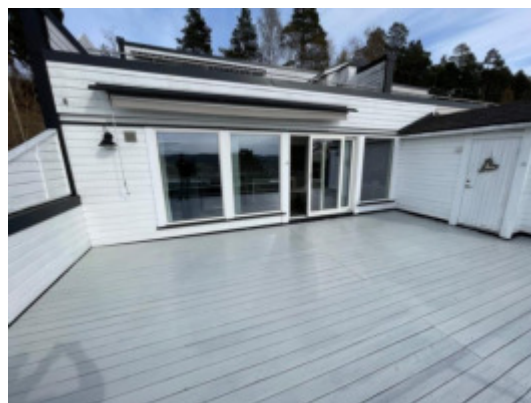
Veranda med spaltegulv og underliggende pappmembran med fall til sluk, påmontert glassrekkverk. Papp opplyst av tidligere eier å være fra 2002, og rekkverk og spaltegulv opplyst å være fra 2013. Rekkverk målt til å være fra 92-100 cm. Veranda har underliggende oppholdsrom mot nabo.

1. Deler av rekkverket er for lavt i forhold til dagens krav på 1 m høyde.
2. Det registreres ikke lufting av konstruksjonen mot underliggende rom og det bemerkes at oppbyggingen er udokumentert. Denne type konstruksjon kan også bygges uten lufting. Mer enn halvparten av forventet brukstid er oppbrukt på membranløsningen (papp). Etter enn vannlekkasje i 2022 ble papp utbedret av eier og en fagmann. Etter utbedring ble det gjennomført en vanntest (sluk tettes og vannbasseng fylles), hvor papp holdt tett.

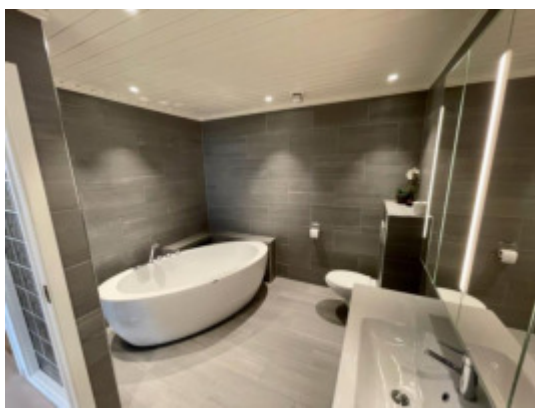
Bad opplyst å være fra 2016 ifølge tidligere eier.  
Baderomsgulv med flis på gulv.  
Flis på vegger og panel på innvendig tak.  
Rommet er innredet med servantskap, wc og badekar.  
Baderom utført av tidligere eier uten dokumentasjon.  
Baderommet er vurdert på bakgrunn av dagens forskrift.

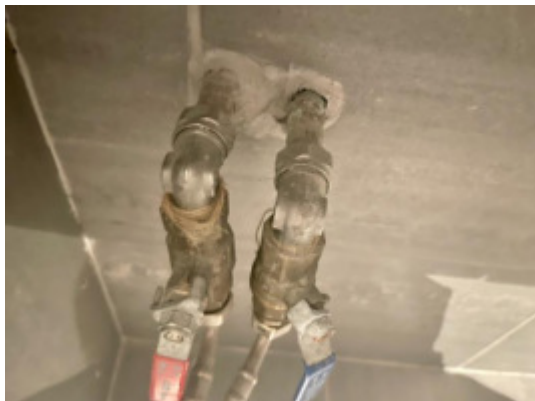
Sluk med synlig mansjettmembran.  
Smøremembran uten dokumentasjon.

Rør i vegg uten mansjettmembran

Alle forhold med membran og sluk må skiftes for å oppnå en tilfredsstillende membranløsning. Ved videre bruk må kontrollert avrenning til sluk skje via bruk av dusjkabinett eller badekar. Sluk må holdes rent for å unngå høy vannstand og dermed en eventuell lekkasje.

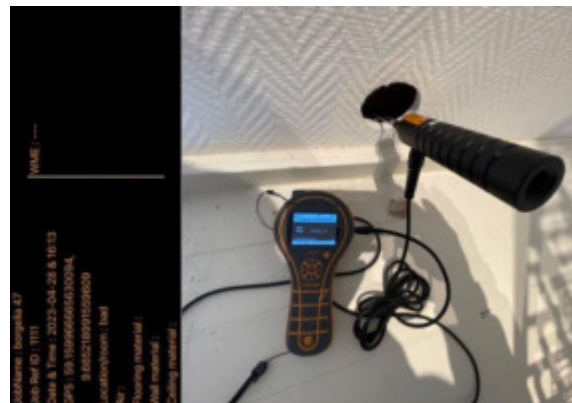
Det er utført destruktiv åpning i form av hulltaking (boring) i vegg bak våtsone. Ved fuktmåling ble det ikke målt unormal fuktighet i bunnsvill. Fuktmåling utført fra soverom.

Fuktmåling uten fuktighet

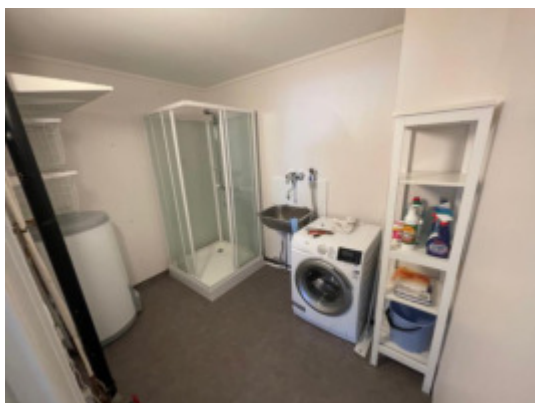
Vaskerom fra byggeår med nytt vinylbelegg i 2018, ifølge tidligere eier. Malte plater på vegger og innvendig tak. Rommet er innredet med vv-bereder, utslagsvask, dusjkabinett og vaskemaskin. Dusjkabinett montert i av fagfolk i 2022. Vaskerom uten dokumentasjon. Vaskerommet er vurdert på bakgrunn av dagens forskrift.

Vaskerom har malt plater på vegger og innvendig tak.

Vegger i våtsone er ikke fuktbestandig.

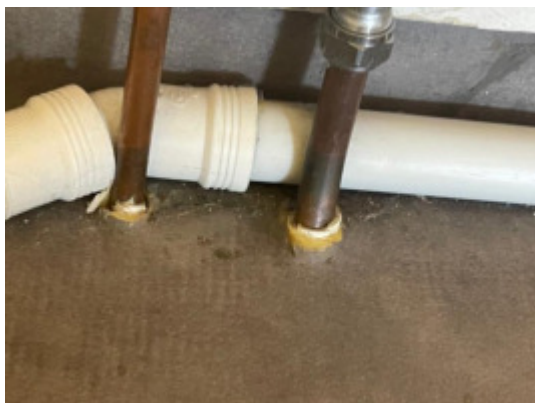
Fall på gulv mot sluk med oppkant ved terskel.

Manglende oppkant rundt rørgjennomføringer.

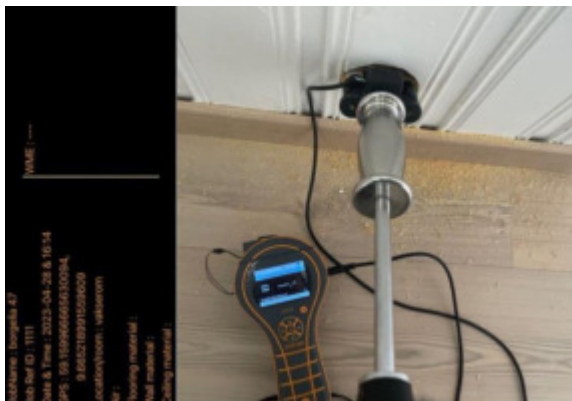
Det er utført destruktiv åpning i form av hulltaking (boring) i vegg bak våtsone. Ved fuktmåling ble det ikke målt unormal fuktighet i bunnsvill. Fuktmåling utført fra hall.

Fuktmåling uten fuktighet

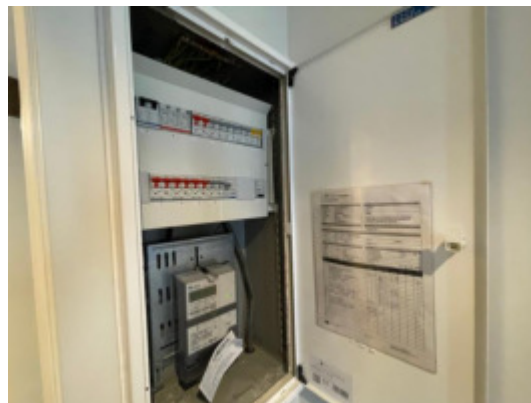
**El-anlegg har en rekke oppgraderinger siste årene og det foreligger dokumentasjon på dette i boligmappa og i el-skap. Sikringer er skiftet av fagfolk i 2012 men dokumentasjon på dette mangler. Det anbefales alltid elektrisk kontroll på anlegg som ikke innehar dokumentasjon.**
