# DOKUMENT- VEDLEGG

**Borgelia 47, 3711 Skien**

# Tilstandsrapport

## KJEDEHUS

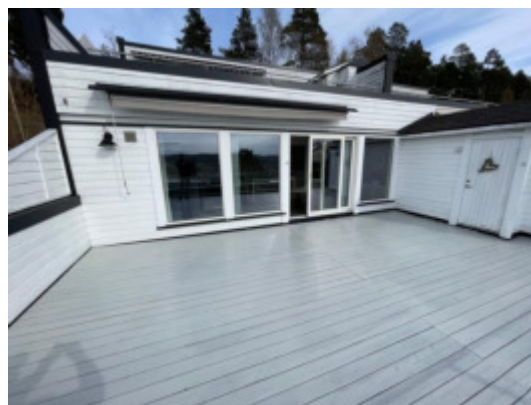
Veranda med spaltegulv og underliggende pappmembran med fall til sluk, påmontert glassrekkverk. Papp opplyst av tidligere eier å være fra 2002, og rekkverk og spaltegulv opplyst å være fra 2013. Rekkverk målt til å være fra 92-100 cm. Veranda har underliggende oppholdsrom mot nabo.

1. Deler av rekkverket er for lavt i forhold til dagens krav på 1 m høyde.
2. Det registreres ikke lufting av konstruksjonen mot underliggende rom og det bemerkes at oppbyggingen er udokumentert. Denne type konstruksjon kan også bygges uten lufting. Mer enn halvparten av forventet brukstid er oppbrukt på membranløsningen (papp). Etter enn vannlekkasje i 2022 ble papp utbedret av eier og en fagmann. Etter utbedring ble det gjennomført en vanntest (sluk tettes og vannbasseng fylles), hvor papp holdt tett.

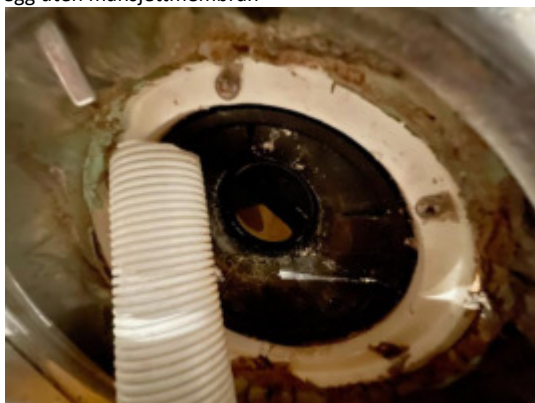
Sluk med synlig mansjettmembran.  
Smøremembran uten dokumentasjon.

Feilmontert membran til sluk

Alle forhold med membran og sluk må skiftes for å oppnå en tilfredsstillende membranløsning. Ved videre bruk må kontrollert avrenning til sluk skje via bruk av dusjkabinett eller badekar. Sluk må holdes rent for å unngå høy vannstand og dermed en eventuell lekkasje.

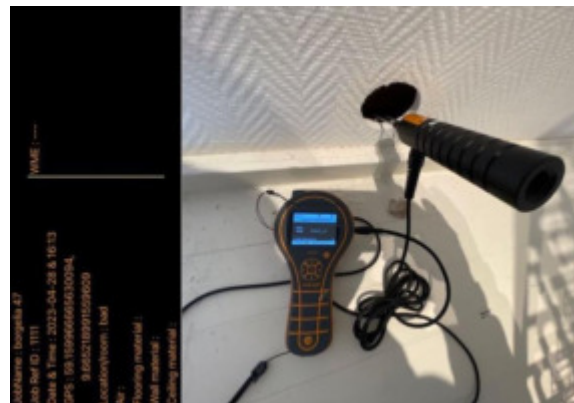
Det er utført destruktiv åpning i form av hulltaking (boring) i vegg bak våtsone. Ved fuktmåling ble det ikke målt unormal fuktighet i bunnsvill. Fuktmåling utført fra soverom.

Fuktmåling uten fuktighet

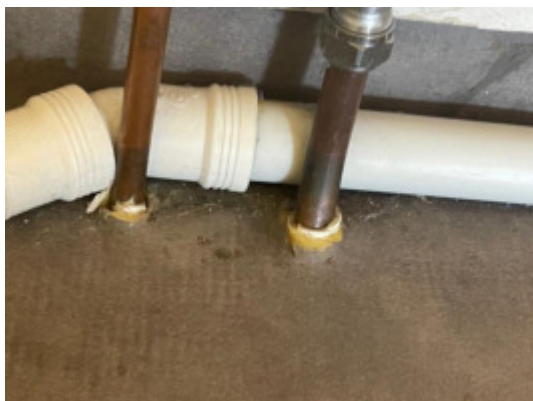
Fall på gulv mot sluk med oppkant ved terskel.

Manglende oppkant rundt rørgjennomføringer.

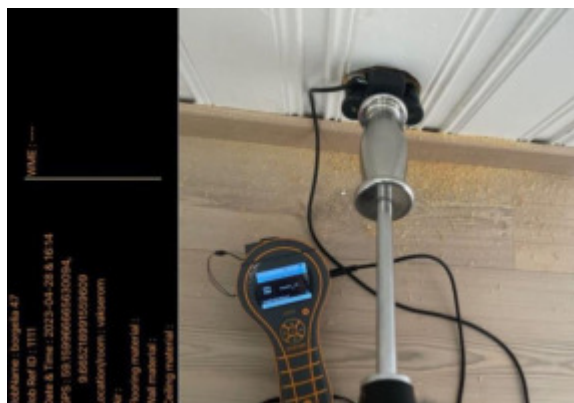
Det er utført destruktiv åpning i form av hulltaking (boring) i vegg bak våtsone. Ved fuktmåling ble det ikke målt unormal fuktighet i bunnsvill. Fuktmåling utført fra hall.

Fuktmåling uten fuktighet

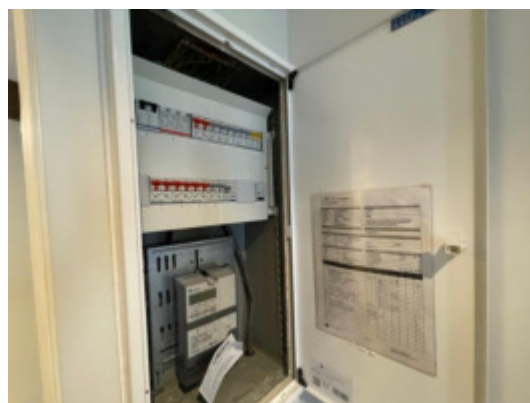
**El-anlegg har en rekke oppgraderinger siste årene og det foreligger dokumentasjon på dette i boligmappa og i el-skap. Sikringer er skiftet av fagfolk i 2012 men dokumentasjon på dette mangler. Det anbefales alltid elektrisk kontroll på anlegg som ikke innehar dokumentasjon.**
