Brunåsveien 5

Tvedestrand

Renoveringsklar enebolig i etablert og barnevennlig boligområde, sentralt i Tvedestrand - hybel i underetasje

Tilstandsrapport

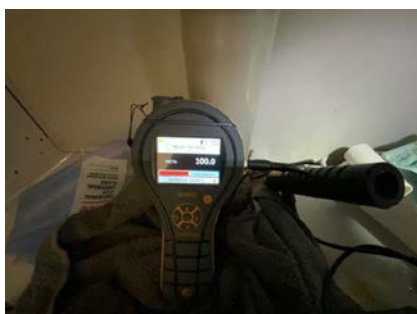
Hulltaking - Fuktmåling - Skadelig høyt fuktinnhold i den innfode trekonstruksjonen.

Det anbefales at alt treverk i kjeller fjernes inntil drenering, terrengforhold og kapillær fuktvandring i gulv er utbedret. Videre må avløpsledninger / bunnledninger og sluk sikres mot tilbakeslag. Eventuelle tiltak må sees i sammenheng den fremtidige bruken av etasjen og med avsnittene: Drenering og Terrengforhold.

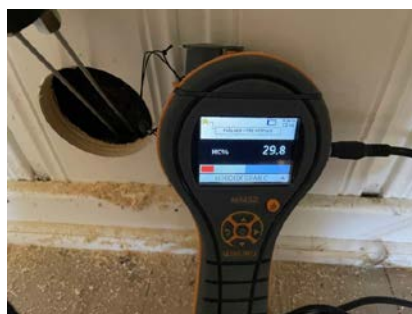
Hulltaking - Fuktmåling - Skadelig høyt fuktinnhold i den innfode trekonstruksjonen.

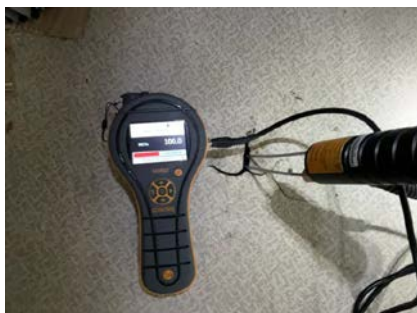
Svikt og fuktskadet gulv under gulvbelegg.

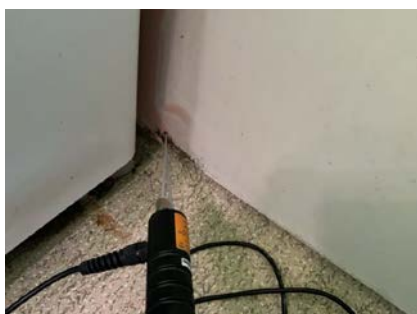
Våtrom > Hovedetasje > Bad > Tilliggende konstruksjoner våtrom. Hulltaking er ikke foretatt da det allerede er påvist andre avvik i våtsonen. Ved andre fuktundersøkelser enn hulltaking, er det påvist indikasjoner på fuktskader. Det ble registrert svelling og oppfuktet plateledning i våt-sonen.

Oppfuktet platekledning ved badekar.

Våtrommet må renoveres. Kostnadsestimatet fremgår av det foregående avsnittet.

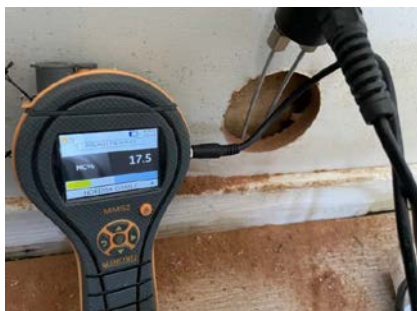
Baderom - Underetasje - Hulltaking - Fuktmåling - Noe høyt trefuktinnhold / vektprosent i hulltakingsområdet.

Våtrommet må renoveres. Kostnadsestimatet fremgår av det foregående avsnittet.

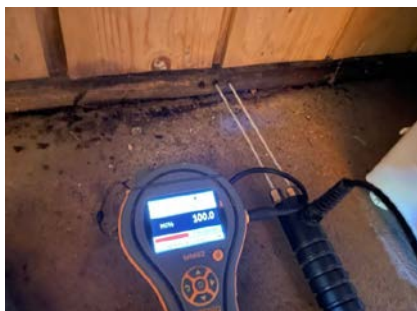
Våtrom > Underetasje > Vaskerom - Hoveddel > Generell. Våtrommet må oppgraderes for å tåle normal bruk etter dagens krav. Det mangler tettesjikt for håndtering av lekkasjevann og det er ikke etablert mekanisk/elektrisk avtrekksventilering. Synlige rustsvekkelser i støpejernssluk.

Vaskerom - Veggfot - Oppfuktet / fuktskadet trekonstruksjon.

Våtrommet må renoveres. Kostnadsestimatet fremgår av det foregående avsnittet og må sees i sammenheng med avsnittene: Rom under terreng, drenering og terrengforhold.

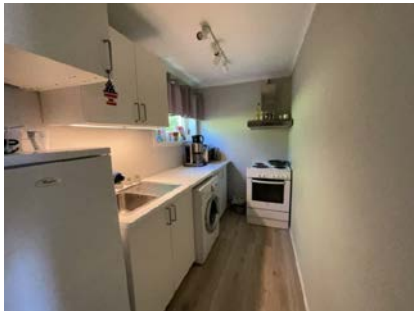
Kjøkken - Hybel - Underetasje.

Kjøkken > Underetasje > Kjøkken - Hybel > Overflater og innredning. Det er påvist skader/fuktskjolder i kjøkkengulvet. Det er ved bruk av fuktindikator rundt utsatte hvitevarer påvist indikasjoner på fuktighet.

- De påviste skader må utbedres.

Viser for øvrig til kommentarer vedrørende rom under terreng, drenering og terrengforhold.

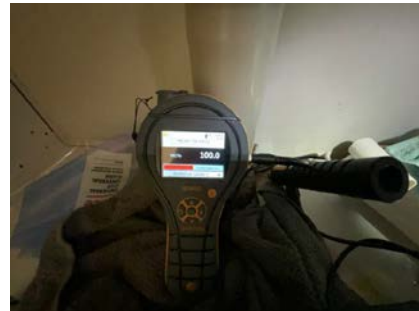
Fuktproblematikk i tilknytning til avløpsrør og tilbakefylt ytterkonstruksjon.
