# Jegerveien 3

## Saltrød

# Tilstandsrapport

# gnr. 44, bnr. 388

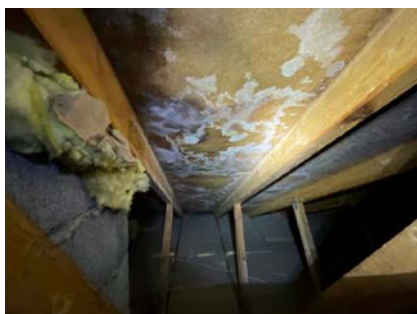
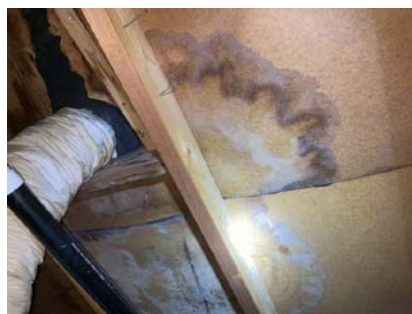
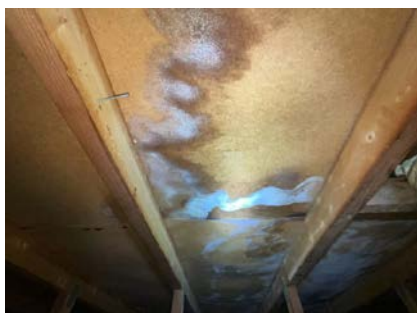
- Det er avvik:
- Gjenværende undertakplater har synlige fuktskader etter utettheter og kondensering.

Gjenværende undertakplater med muggskader bør vaskes med klorin eller annet egnet soppdrepende middel. Videre må overgangstekkinger i tilknytning til gjennomføringer i taket kontrolleres jevnlig.

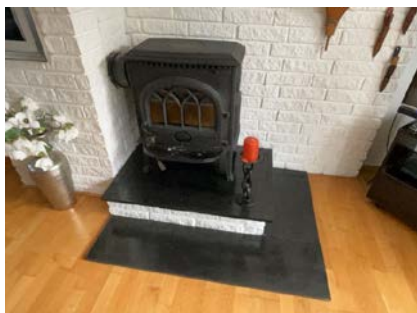
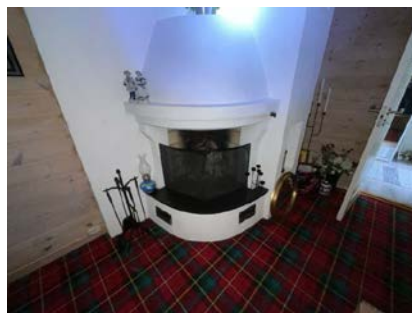
- Mer enn halvparten av forventet brukstid er passert på pipe.
- Det ble registrert horisontalriss i peiskappe, i kjelleretuen. Det mangler avstandsplate på gulv, foran peisgrue. Det foreligger ingen tilgjengelige tilsynsrapporter på fyringsanlegget.

Ettermontering av ildfast plate foran peisgrue / peisåpning i kjellerstuen. Riss i peiskappe må holdes under oppsikt for eventuelle endringer.

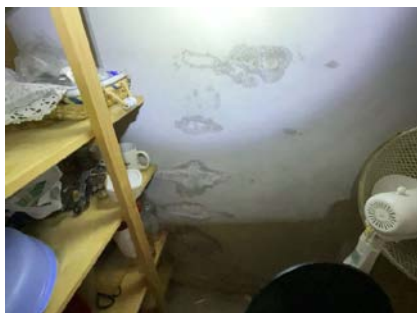
Kalkutslag / fuktvandring i åpen murkonstruksjon.

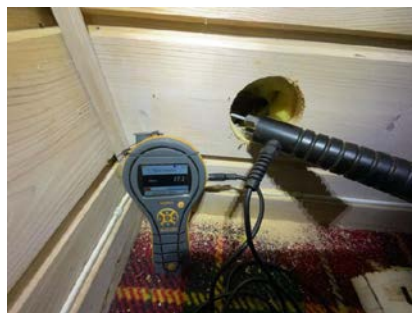
Hulltaking - Fuktmåling - Skadelig høyt trefukttinnhold i den innforede konstruksjonen.

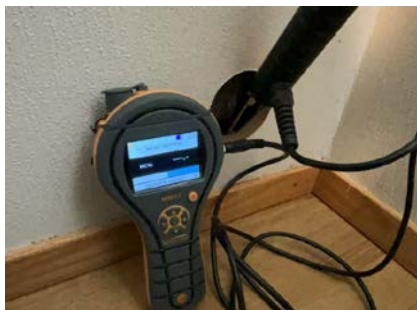
Hulltaking - Fuktmåling - Tørr konstruksjon i hulltakingsområdet.

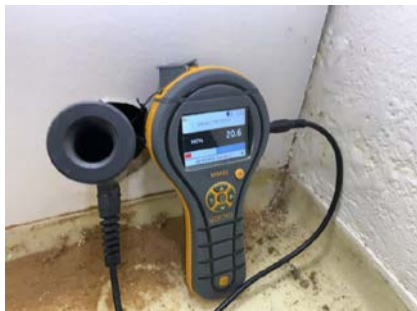
Hulltaking - Fuktmåling - Noe høyt trefuktninnhold i bunn av delevegg mellom bad og vaskerom.

Konstruksjonen må holdes under oppsikt. Det er ikke registret behov for umiddelbare tiltak, ettersom hoveddelen av rommet er utført med åpne murkonstruksjoner.

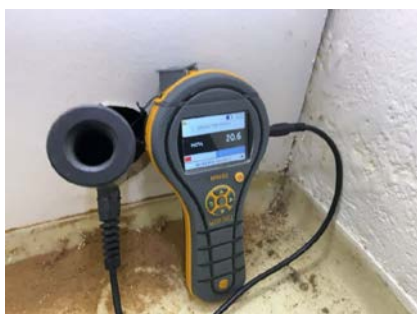
Hulltaking - Fuktmåling - Noe høyt trefukttinnhold i bunn av delevegg mellom bad og vaskerom.

Konstruksjonen må holdes under oppsikt inntil rommet skal renoveres. Kostnadsestimatet fremgår av det foregående avsnittet. Videre må fremtidige tiltak sees i sammenheng med avsnittene: Drenering, Terrengforhold og Rom under terreng.
