# Langenesveien 312

Langenes - Søgne

# Langenes -Strandeiendom på hele 4,7 mål! -Svaberg, bryggeanlegg/ strandlinje -Spektakulær utsikt over Søgne skjærgård

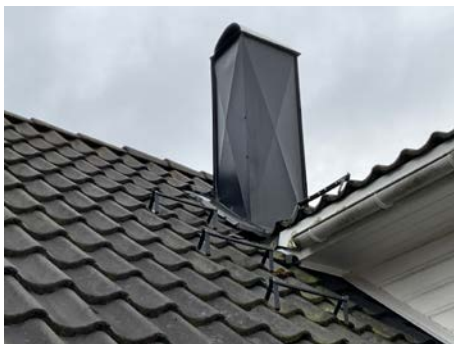
Utvendig > Nedløp og beslag. Renner og nedløp i metall. Pipe er helbeslått. Det er tegn til slitasje på nedre del av pipebeslag. En pipe er plassert i kilrenne og er spesielt utsatt for lekkasjer. Det er viktig å holde denne bygningsdelen under jevnlig oppsyn. Det mangler snøfangere på hele eller deler av taket, men det var ikke krav om dette på byggemeldingstidspunktet. Mer enn halvparten av forventet brukstid er passert på renner/nedløp/beslag. Et taknedløp er ført innbak kledning. Dette er en uheldig løsning og kan by på problemer dersom røret går tett eller får frostskafer. Overvåk tilstanden jevnlig. For å få tilstandsgrad 0 eller 1 må beslag/renner/nedløp skiftes ut, men tidspunktet for når dette er nødvendig er vanskelig å si noe om. Pipebeslag bør kontrolleres nærmere og utskiftning bør vurderes. Leekasjer rundt pipe kan føre til store skader. Nedløp som er ført inn bak kledning bør holdes under oppsikt og rengjøres jevnlig.

Tegn til slitasje på pipebeslag.

Pipebeslag bør kontrolleres nærmere og utskiftning bør vurderes. Lekkasje rundt pipe kan føre til store skader.

Nedløp som er ført inn bak kledning bør holdes under oppsikt og rengjøres jevnlig.

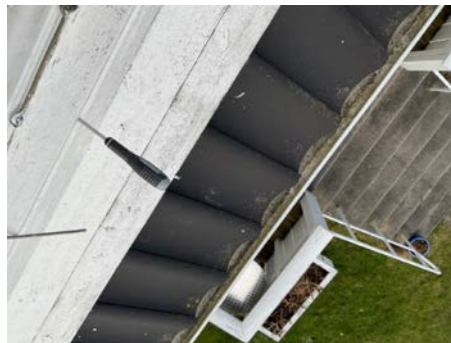
Det er funnet stedvis råteskader i eldre kledning.

Råteskade i kledning.

## • Råteskadet trekledning må skiftes ut.

Utvendige overflater har stedvis stort behov for vedlikehold.

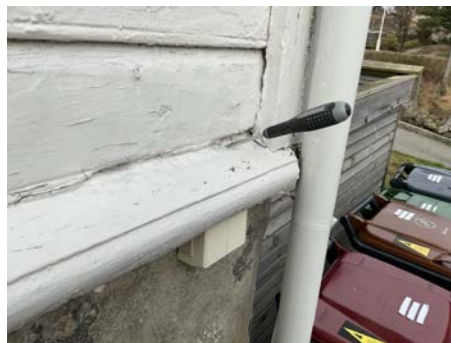
Råteskade.

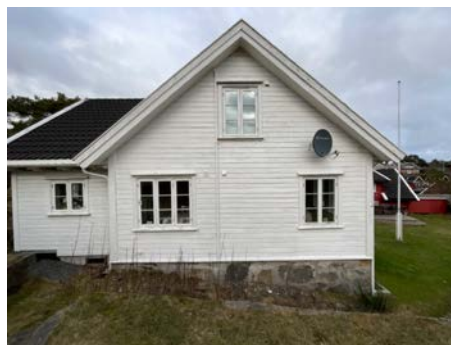
Stort behov for vedlikehold.

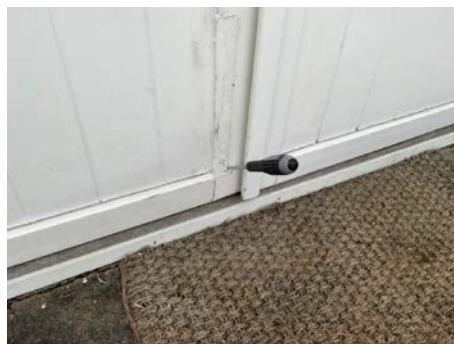
Det er råteskade i dør. Døren mangler flere sprosser.

Råteskade i dør

Det er anbefalt å skifte ut døren på noe sikt.

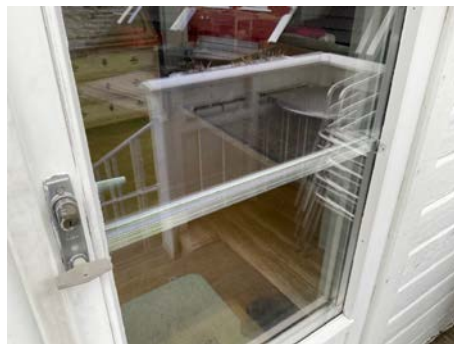
Mangler utvendig spross.

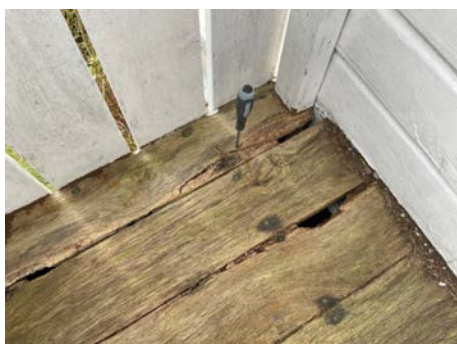
Det er funnet betydelige råteskader i terrassebord.

Betydelig råteskade i terrassebord.

- Råteskadede konstruksjoner må skiftes ut.

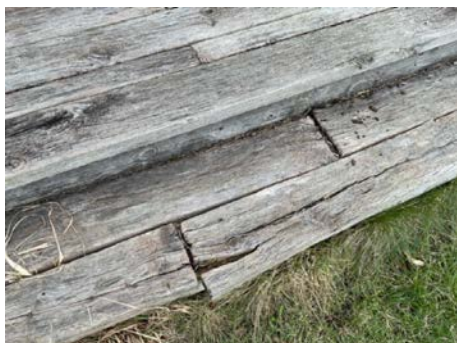
Råteskade i terrasse.

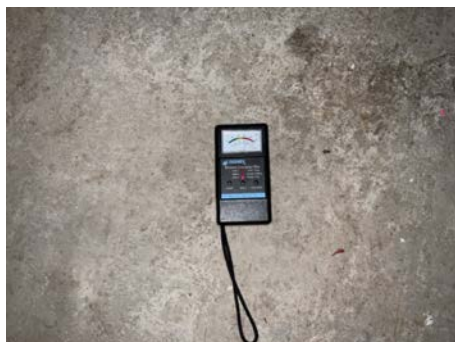
Tegn til fuktoppsug i gulv og vegg.

Tegn til forhøyede fuktverdier i gulv og vegg.

God ventilasjon er viktig. Det må ikke lagres materialer i kjeller som er utsatt for fuktskader.

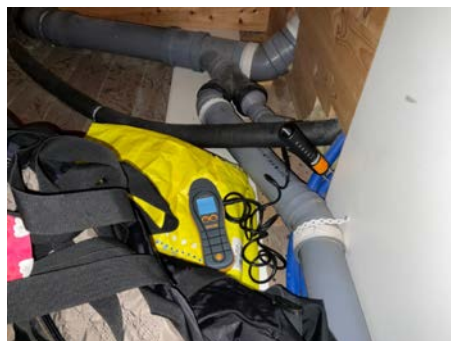
Fuktmåling i bunnsvill ble utført i kott. Bunnsvill var tør på det aktuelle stedet.

Fuktmåling tatt i kott

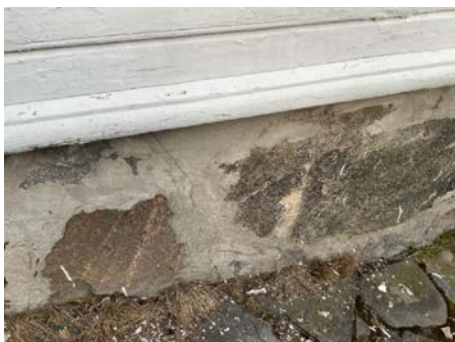
Tykk grunnmur av murte naturstein fra byggetid. Det er funnet enkelte mindre sprekker, disse er ikke ansett å ha nevneverdig betydning. Normalt vedlikehold slik som repperasjon av løs mørtel i fuger bør påregnes.

Mindre sprekk.

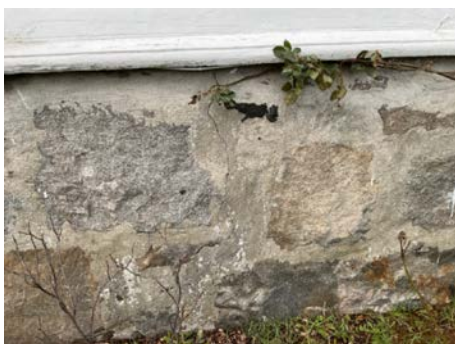
Mindre sprekk.
