# Henriks vei 72

Hope - Risør

# Tilstandsrapport

# gnr. 5, bnr. 153

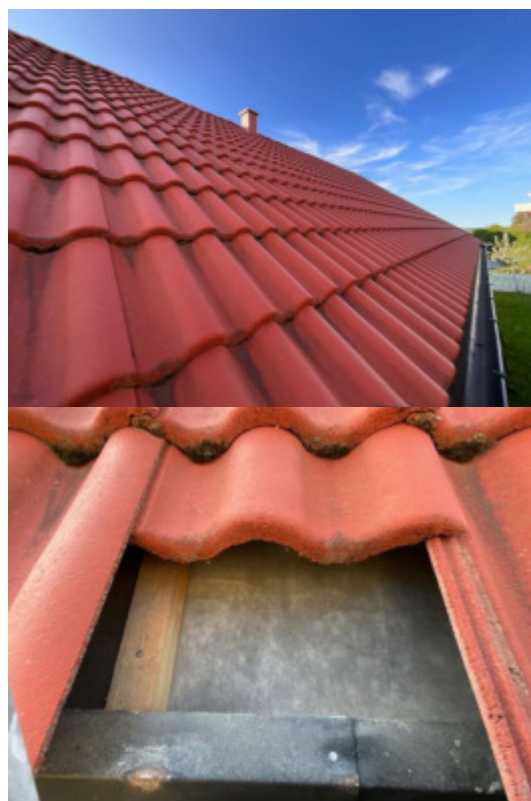
Undersøkelsen er foretatt fra bakkenivå, innvendige overflater og takutstikket på et punkt.

Lett undertakstekking av fiberarmert duk. Teknisk utførelse av undertaket kan ikke vurderes uten omfattende demontering av yttertaket. Yttertaket er tekket med betongtakstein. Ingen åpenbare lekkasjesymptomer.

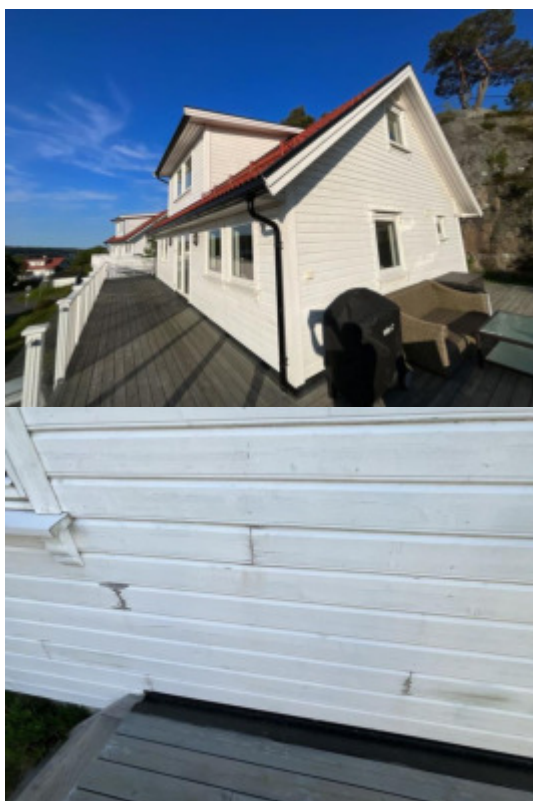
Den vertikale ytterkonstruksjonen er oppført i bindingsverk av tre. Tilstand og teknisk utførelse er ikke vurdert da det krever inngrep i konstruksjonen. Det er ikke observert åpenbare tegn til utbøyninger eller setninger. Utvendige overflater er utført med liggende malt dobbeltfalsket kledning.

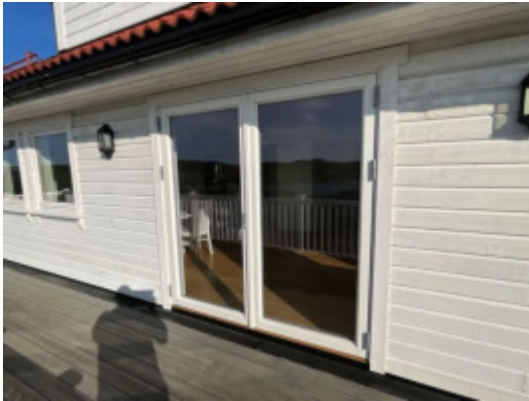
Tofløyet tredør i malt utførelse, produksjonsmerket 2013.

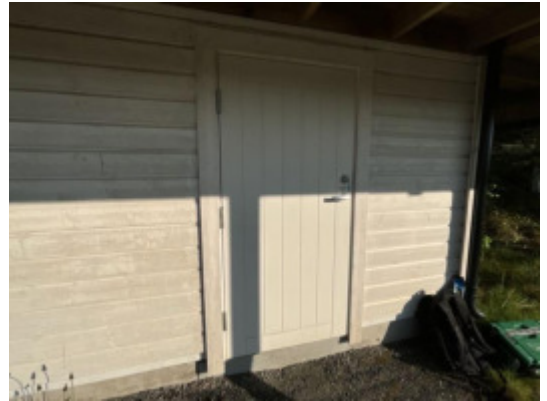
Tre/trefiberdør i malt utførelse

- Det er påvist avvik rundt innsetningsdetaljer.  
Det mangler utvendig terskelbeslag.

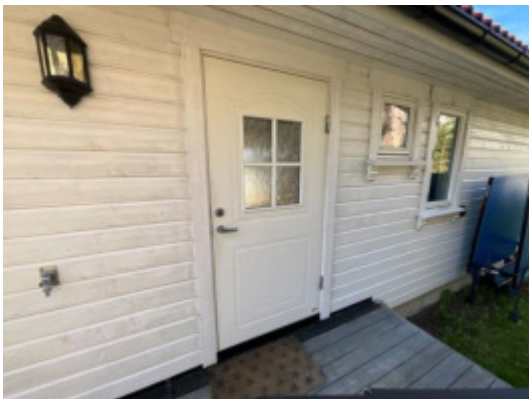
Tre/trefiberdør i malt utførelse.

Moderat slitasje. Det ble registrert påbegynt vridning i bunn.

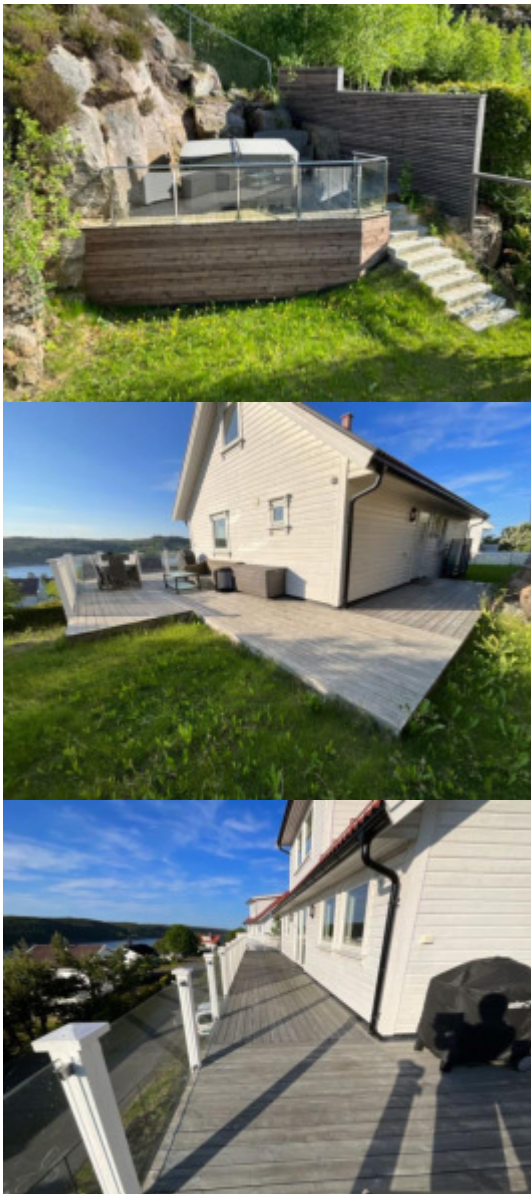
Treterrasser med ubehandlet terrassegulv. Malt rekke i tilknytning til hovedterrassen. Terrassen i tilknytning til badestampen er lukket/forblendet og utført med glassrekke.

Terrassebord ved badestamp er avsluttet nær fjellterrenget og utsettes for ekstra fuktbelastning fra overvannstilsig. Det ble registrert noe horisontalavvik i hovedterrassen. Deler av konstruksjonen ligger i nær tilknytning til terreng og er tidvis utsatt for ekstra fuktbelastning. Enkelte fundamenter er ført direkte mot terreng. Stedvis tørkesprekker og vridninger. Det må påregnes vedlikehold av terrassegulvene.

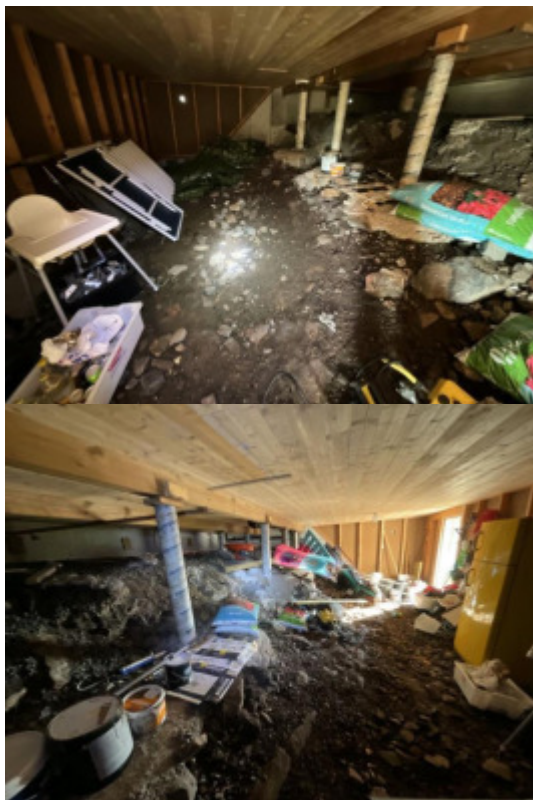
Kryprom og blindkjellere kan være tidvis utsatt for kondensbelastning og betegnes derfor som risikokonstruksjon. Det ble utført stedvis fuktmåling av trefuktnivå/vektprosent i tillegg til visuell kontroll av utvalgte steder.

- Det er stedvis påvist fuktnivå som tilsier at konstruksjonen kan ha fuktskader.
- Det er begrenset ventilering/luftgjennomstrømning i krypkjeller.
- Det er manglende fuktsperre på bakken.
- Krypkjelleren har kondensutfordringer.

Det ble målt 19-23% vektprosent/ i trepanel mot kryprommet. Fuktnivået i kontrollerte deler av skillekonstruksjonen tilsier at det kan oppstå skader over tid.

- Andre tiltak:
- Fuktsperre på bakken bør etableres.
- Tiltak mot kondensutfordringer må utføres.

Anbefaler å ettermontere rotoravfukteranlegg i kombinasjon med plast mot grunnen og avstengning av lufteventiler som forebyggende tiltak mot kondensering og fuktbelastning i krypromskonstruksjoner.

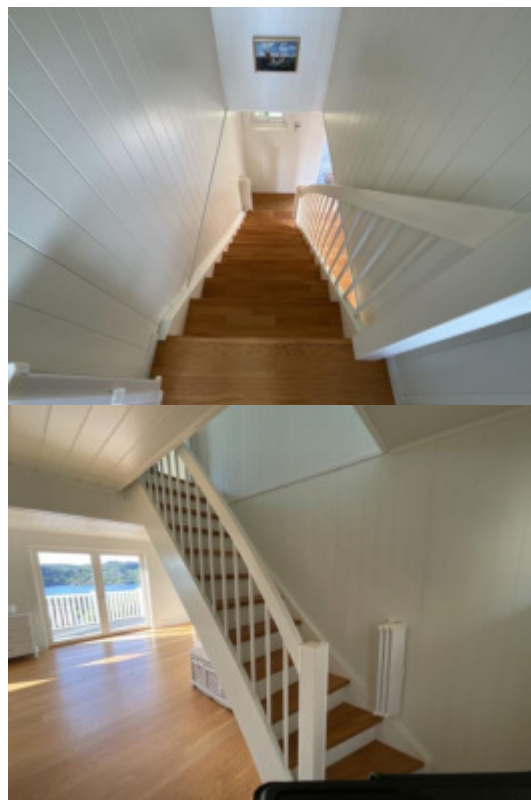
Rettløpstrapp i tre med malte vanger og lakkrinn.  
Lite synlig slitasje.

- Det mangler håndløper på vegg i trappeløpet.
- Det er noe bratt stigning i trappeløpet.

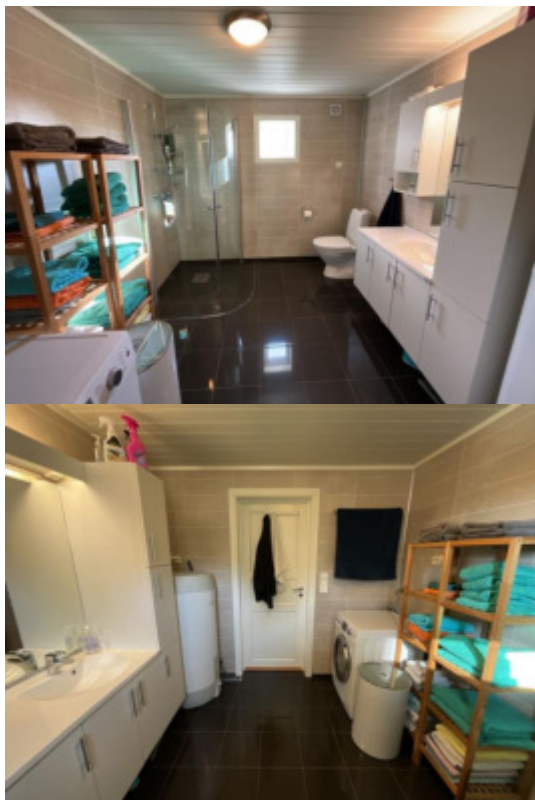
Kombinert bad / vaskerom.

Det er ikke utarbeidet dokumentasjon for våtromsarbeidene.

- Det er påvist at høydeforskjell fra topp slukrist til gulv/synlig topp membran ved dørterskel er mindre enn 25 mm.
- Det er påvist avvik i fallforhold til sluk i forhold til krav i forskrift på byggetidspunktet.

Vær oppmerksom ved bruk. For å få tilstandsgrad 0 eller 1 må gulvet bygges om, for å få riktig fall til sluk. Det vil imidlertid sjelden være økonomisk rasjonelt som et enkeltstående tiltak. Ved en eventuell renovering, påse at våtromsgulvet bygges med riktig fall til sluk. Det kan med fordel dusjkabinett og automatisk lekkasjestopper som forebyggende tiltak mot fuktproblematikk.

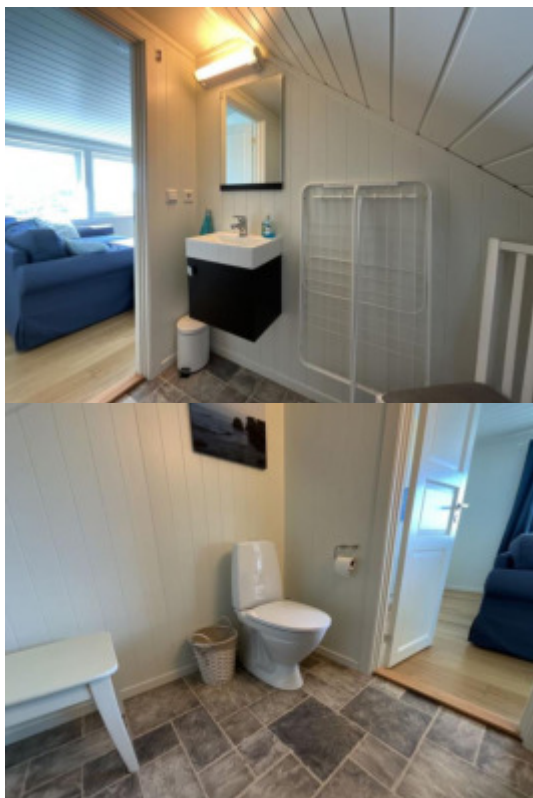
Servant og standard toalett.

- Toalettrom har ingen ventilering fra rommet, NS 3600 krever mekanisk avtrekk for å kunne gi TG 0/1.

Anbefaler å ettermontere automatisk lekkasjestopper / waterguard for å redusere risikoen for fuktproblematikk ved eventuelle fremtidige lekkasjer fra toalettrommets installasjoner.

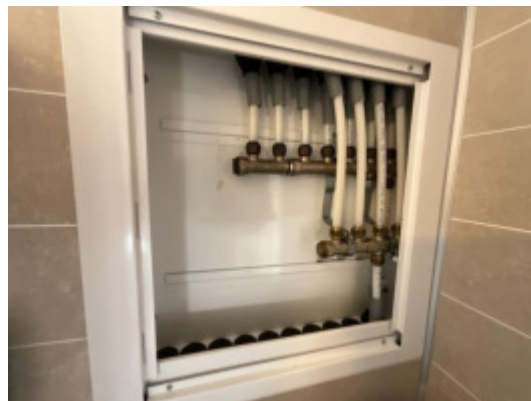
Boligen har skjult vann og avløpsanlegg med vannfordelerskap og varmtvannsbereder i bad/vaskerommet. Synlige vannrør/trykrør i plast (rør i rør).

- Det er påvist at vannrør som er utsatt for kulde har mangelfull isolering.
- Rørkursene på rør-i-rør systemet på vannledninger er ikke merket.

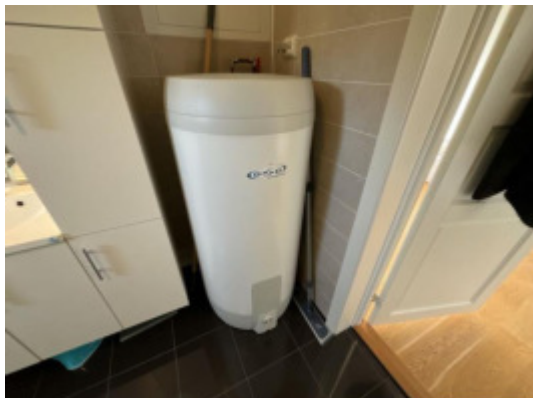
Varmtvannsbereder er plassert i bad/vaskerom. Berederen er produksjonsmerket 2014.

- Det er ikke påvist tilfredsstillende el-tilkobling av varmtvannstank iht. gjeldende forskrift.

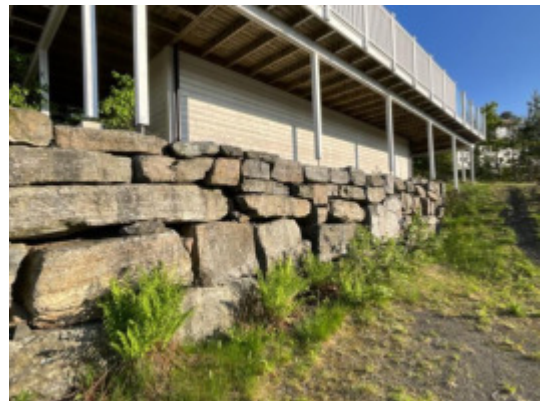
Tørrstabet natursteinsmur.

- Det mangler rekkverk/annen sikring på forstøtningsmuren(e) ut ifra dagens krav.

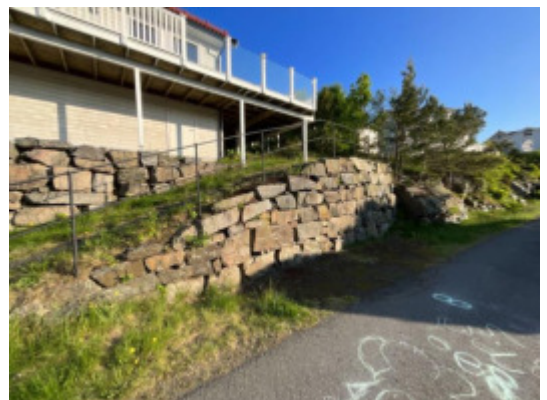
Tørrstabet natursteinsmur.

- Åpninger i rekkverk er ikke i henhold til krav i dagens forskrifter.

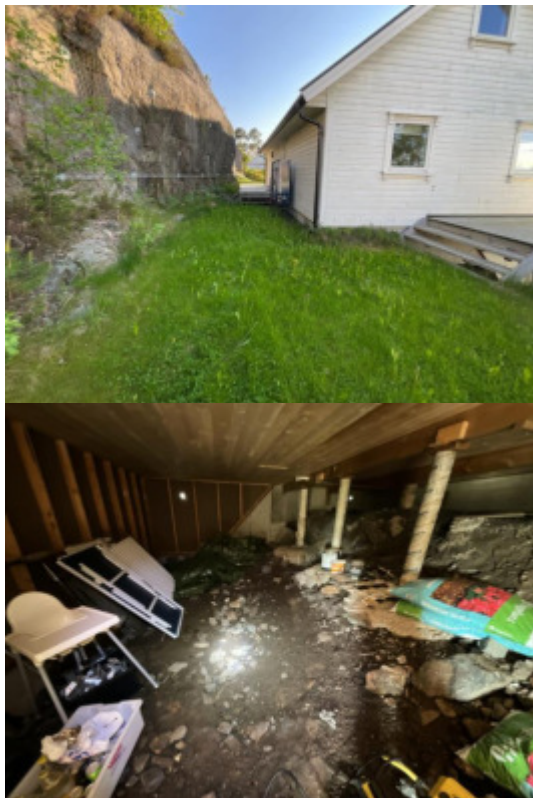
Opparbeidede plearealer mellom skrånende fjellterreng og den sydlige delen av ringmuren.

- Terreng faller inn mot bygning.
