**Henriks vei 72, 4957 Risør**

# gnr. 5, bnr. 153

Befaringsdato: 30.05.2023

# Tilstandsrapport

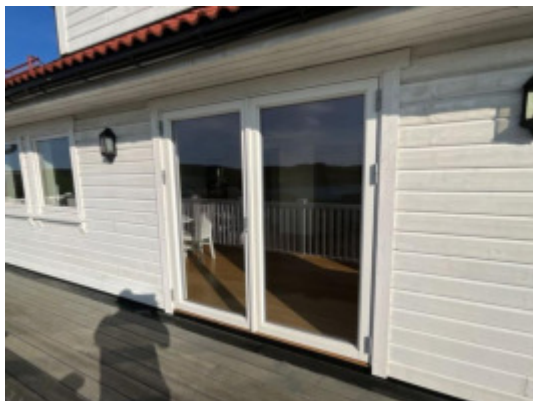
Tofløyet tredør i malt utførelse, produksjonsmerket 2013.

- Det er avvik:

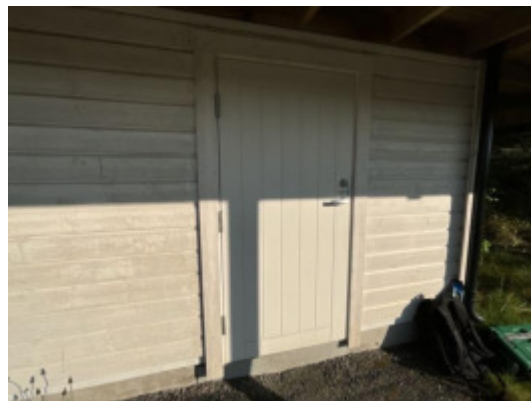
Tre/trefiberdør i malt utførelse

- Det er påvist avvik rundt innsetningsdetaljer.

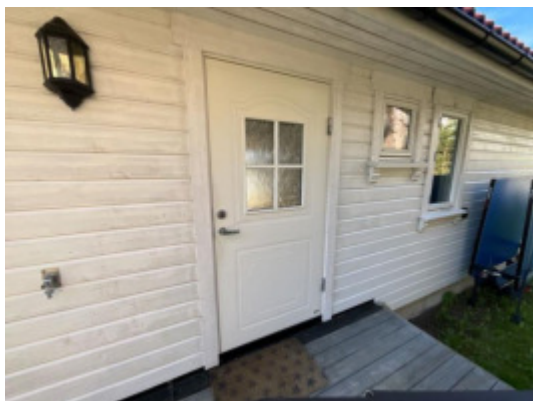
Moderat slitasje. Det ble registrert påbegynt vridning i bunn.

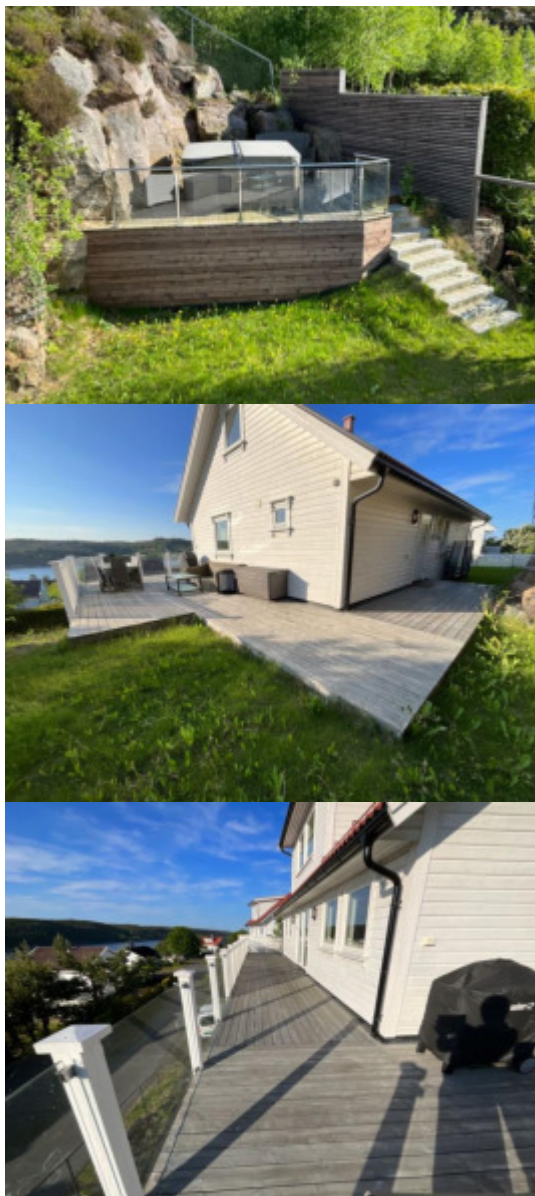
Treterrasser med ubehandlet terrassegulv. Malt rekke i tilknytning til hovedterrassen. Terrassen i tilknytning til badestampen er lukket/forblendet og utført med glassrekke.

Terrassebord ved badestamp er avsluttet nær fjellterrenget og utsettes for ekstra fuktbelastning fra overvannstilsig. Det ble registrert noe horisontalavvik i hovedterrassen. Deler av konstruksjonen ligger i nær tilknytning til terreng og er tidvis utsatt for ekstra fuktbelastning. Enkelte fundamenter er ført direkte mot terreng. Stedvis tørkesprekker og vridninger. Det må påregnes vedlikehold av terrassegulvene.

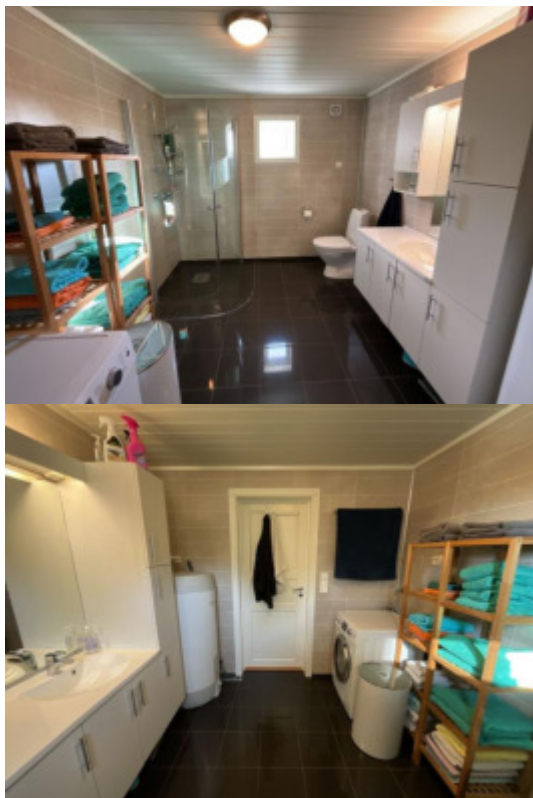
Kombinert bad / vaskerom.

Det er ikke utarbeidet dokumentasjon for våtromsarbeidene.

- Det er påvist at høydeforskjell fra topp slukrist til gulv/synlig topp membran ved dørterskel er mindre enn 25 mm.
- Det er påvist avvik i fallforhold til sluk i forhold til krav i forskrift på byggetidspunktet.

Vær oppmerksom ved bruk. For å få tilstandsgrad 0 eller 1 må gulvet bygges om, for å få riktig fall til sluk. Det vil imidlertid sjelden være økonomisk rasjonelt som et enkeltstående tiltak. Ved en eventuell renovering, påse at våtromsgulvet bygges med riktig fall til sluk. Det kan med fordel dusjkabinett og automatisk lekkasjestopper som forebyggende tiltak mot fuktproblematikk.

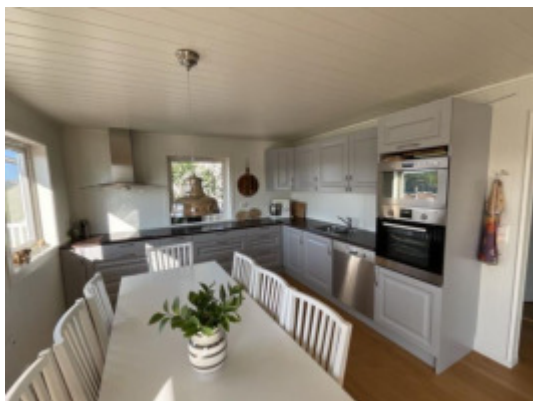
Det er foretatt fuktvurdering av underskap til utslagsvask. Ingen fuktsymptomer på befaringstidspunktet.

Anbefaler på generelt grunnlag å ettermontere automatisk lekkasjestopper / waterguard, for å redusere risikoen for fuktskader ved eventuelle lekkasjer (Ikke forskriftsmessig påkrevet som følge av boligens alder).

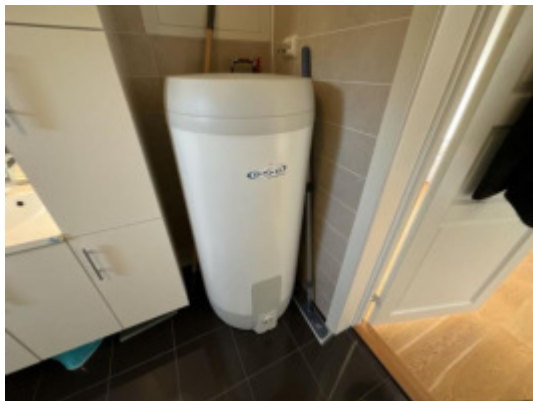
Varmtvannsbereder er plassert i bad/vaskerom. Berederen er produksjonsmerket 2014.

- Det er ikke påvist tilfredsstillende el-tilkobling av varmtvannstank iht. gjeldende forskrift.

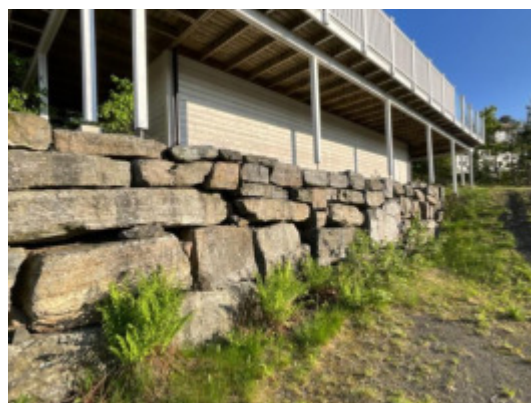
Tørrstabet natursteinsmur.

- Det mangler rekkverk/annen sikring på forstøtningsmuren(e) ut ifra dagens krav.

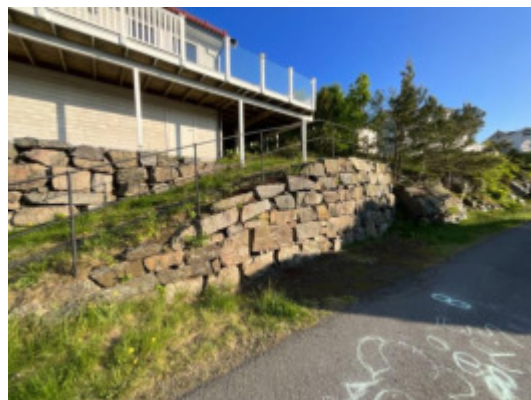
Tørrstabet natursteinsmur.

- Åpninger i rekkverk er ikke i henhold til krav i dagens forskrifter.
