Madshaven 2

Madshaven 2, 4824 BJORBEKK

Tilstandsrapport

Befaringsdato: 30.10.2024

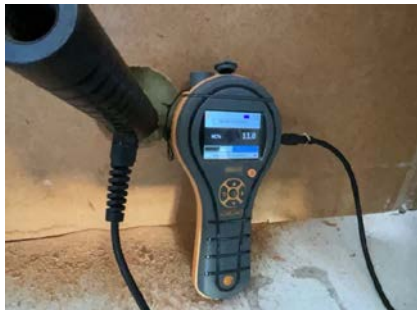
Hulltaking med inspeksjon og fuktmåling er foretatt fra tilstøtende bod, mot våt sone bak utslagsvask. Det er ikke avdekket skadelige fuktverdier i hulltakingsområdet, ved måling av trefuktinnhold.

Hulltaking - Fuktmåling - Tørr konstruksjon i hulltakingsområdet.

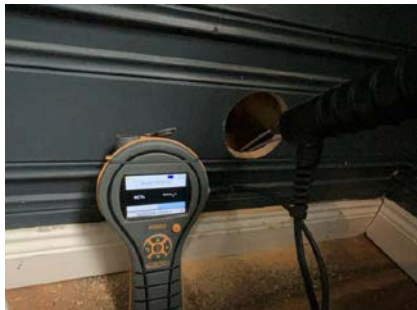
Hulltaking med inspeksjon og fuktmåling er foretatt fra tilstøtende soverom, mot vegghengt toalett. Det er ikke avdekket skadelige fuktverdier i hulltakingsområdet, ved måling av trefuktinnhold.

Hulltaking - Fuktmåling - Tørr konstruksjon i hulltakingsområdet.
