Heilosvingen 9A/B

Slettheia

Enebolig med tilhørende garasje

Salgsoppgavedato

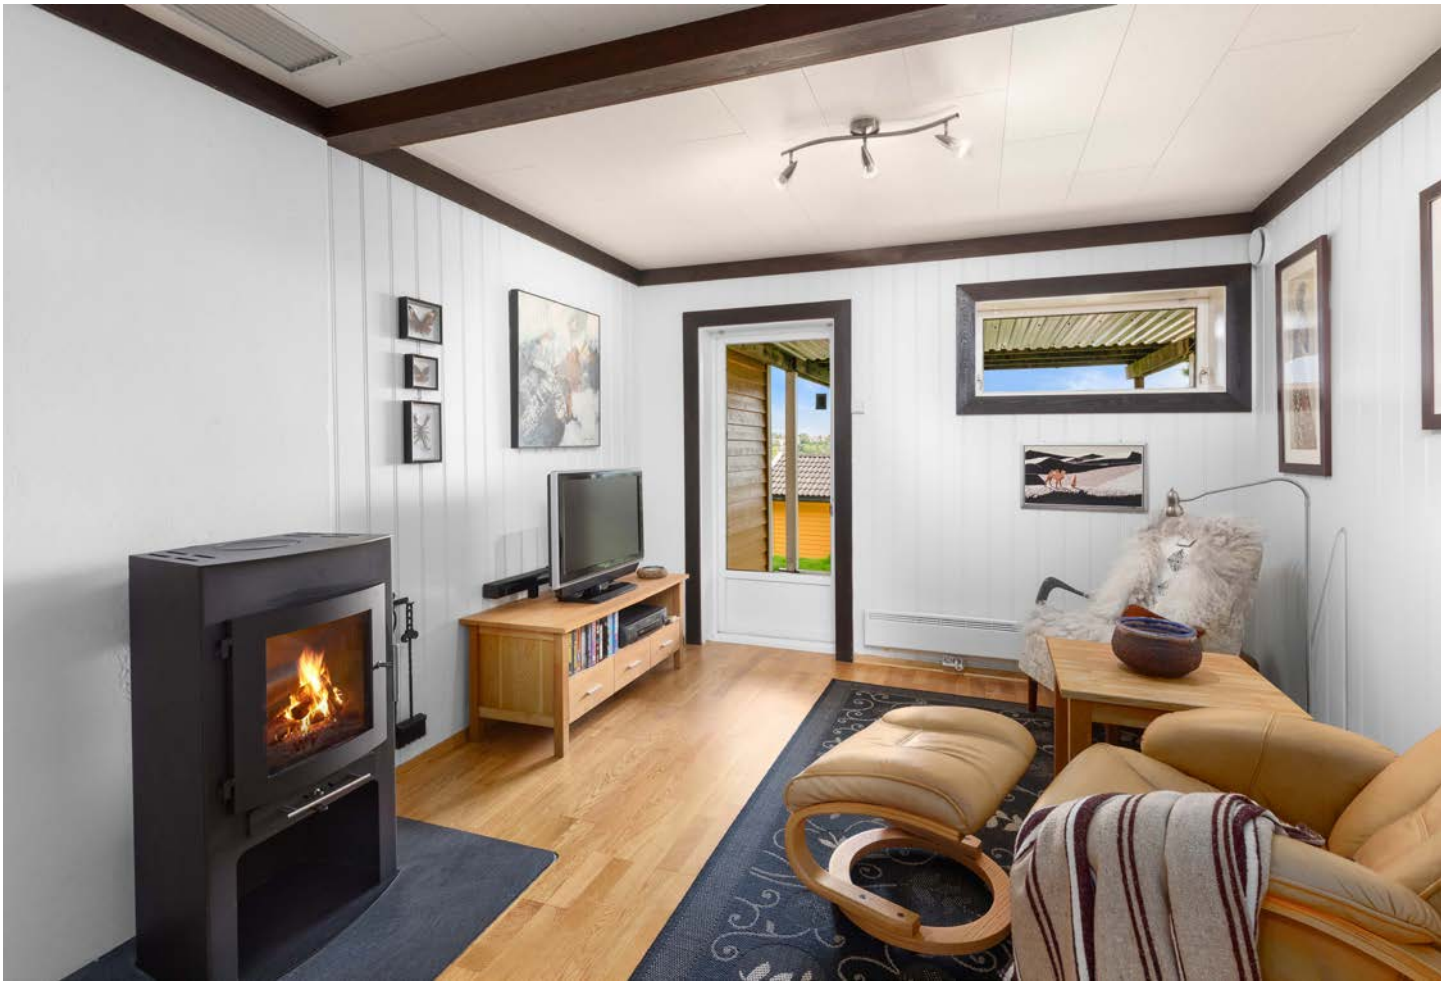
Innredet TV-stue i underetasje med utgang til terrasse hage. Stua er ikke godkjent til varig opphold.

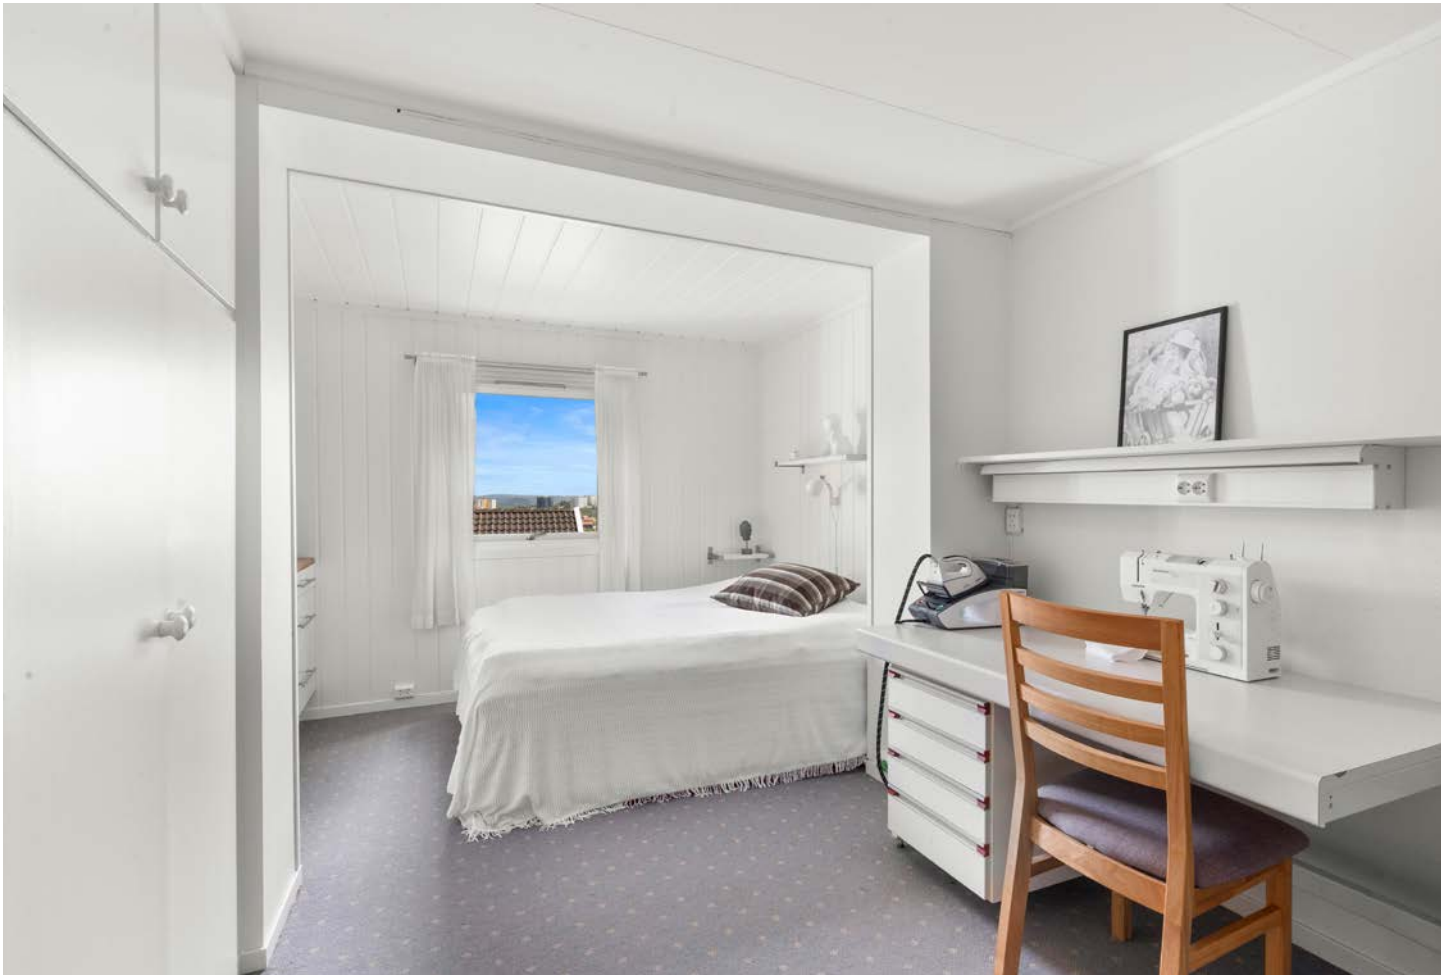
Innredet soverom i underetasje med god plass til seng. Rommet er ikke godkjent til varig opphold.

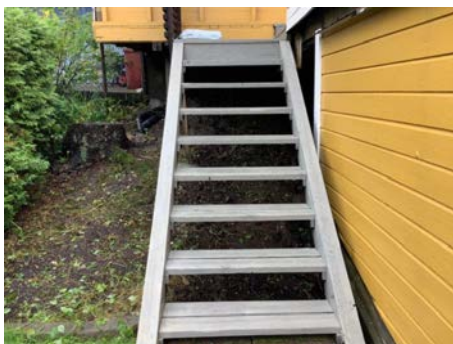
Utvendig > Utvendige trapper. Det er ikke montert rekkverk. Rekkverk må monteres for å lukke avviket.
Kostnadsestimat: Under 10 000.

Rekkverk anbefales ved trapp som forøvrig er i bra stand.

- Rekkverk må monteres for å lukke avviket.

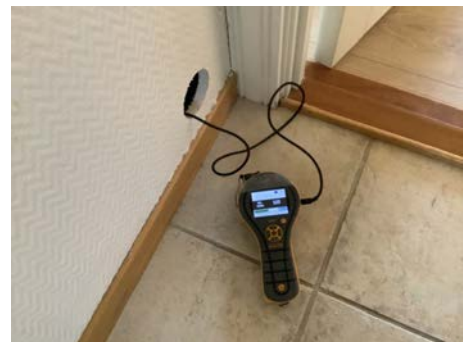
Hulltaking ble utført i vegg mellom bad og vindfang, ingen synlig eller målbar fuktighet ble registrert.

Det ble benyttet Protimeter MMS 3 til fuktsøking i konstruksjonen.

Det ble laget ett 73 mm hull i veggen hvor det ble utført fuktsøkt/visuell kontroll.

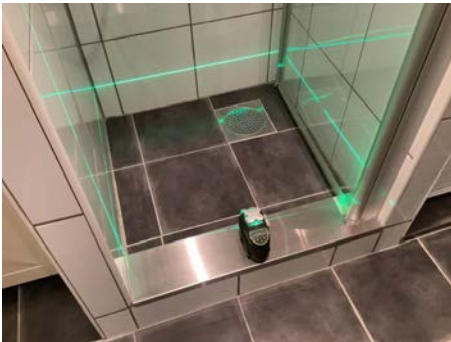
- Det er påvist avvik i fallforhold til sluk i forhold til krav i forskrift på byggetidspunktet.

- Våtrommet fungerer med dette avviket.

Kontroll av fallforhold i dusjhjørnet.

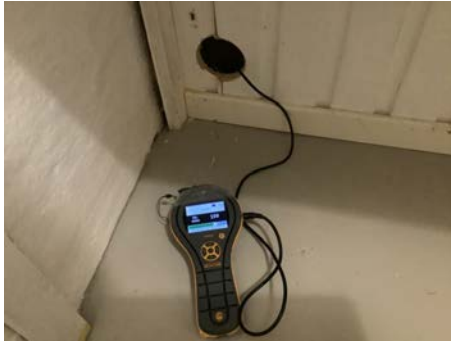
Hulltaking ble utført i vegg mellom bad og bod, ingen synlig eller målbar fuktighet ble registrert.

Det ble laget ett 73 mm hull i veggen hvor det ble utført fuktsøkt/visuell kontroll.

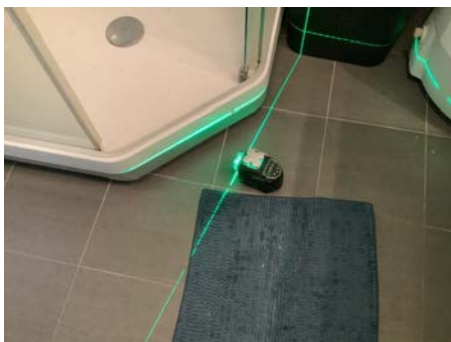
- Det er påvist avvik i fallforhold til sluk i forhold til krav i forskrift på byggetidspunktet.

- Våtrommet fungerer med dette avviket.

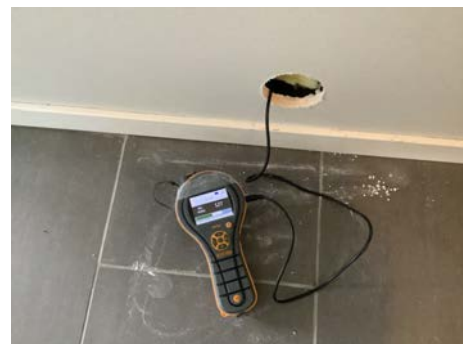
Hulltaking ble utført i vegg mellom bad og stue/kjøkken, ingen synlig eller målbar fuktighet ble registrert.

Det ble laget ett 73 mm hull i veggene hvor det ble utført fuktsøkt/visuell kontroll.
