# Møglestumoen 15

# Enebolig med fin beliggenhet like ved barnehage og skoler - Kort gangvei til Holta og sentrum - Renoveringsobjekt

Befaringsdato: 17.09.2024

# Tilstandsrapport

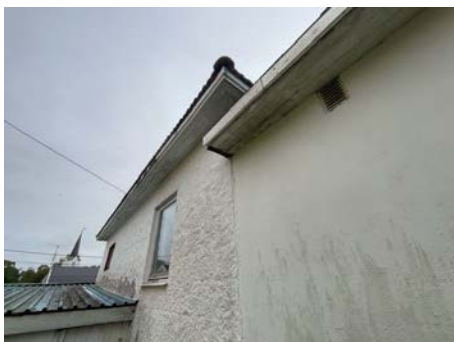
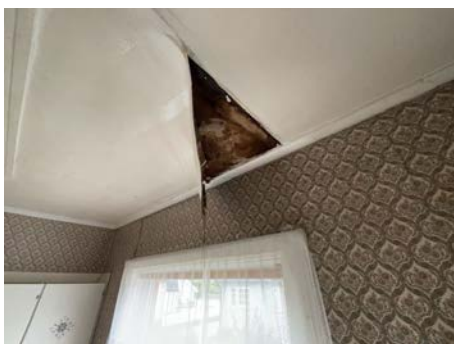
TG 3:  
- På kjøkken ble det påvist skader i innvendig tak. Indikasjon på utettheter og mulig pågående lekkasje.

Bilde viser skade i innvendig takhimling på kjøkken.

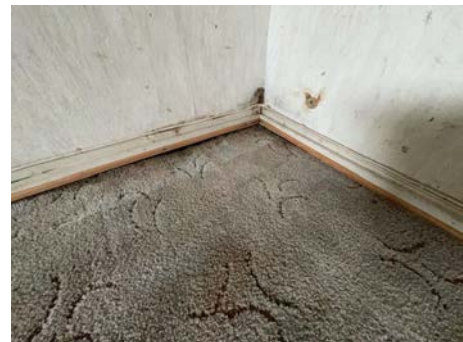
- Høydeforskjell målt på 2 meters lengde var stedvis over 20 mm og over 30 mm gjennom rom. Dette er avvik som kvalifiserer til tilstandsgrad 3 og gis med bakgrunn i standardens krav til godkjente måleavvik.
- Det er registret omfattende skader og svikt i tregulv over grunn i kjeller, samt skader på fliser i gang og trapperom.

Bilde viser eks. på svikt/skade på gul/underlag i stue i kjeller.

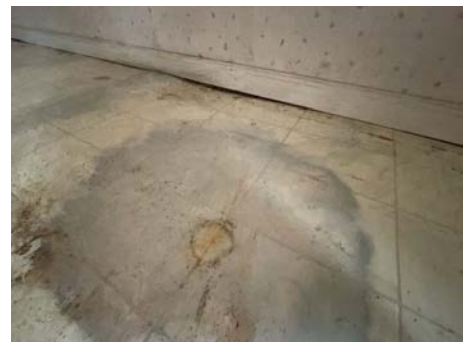
Bilde viser eks. på svikt/skade på gulv på kjøkken i kjeller.

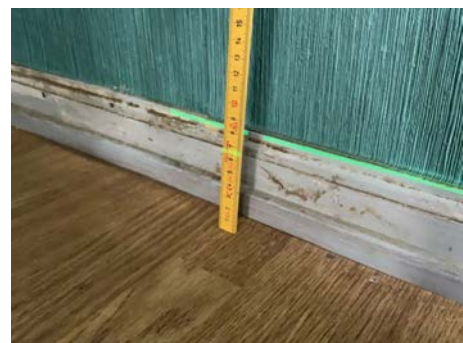
Utkastrek på laser er 11 cm på målestokk. Bilde viser over 40 mm høydeforskjell gjennom rommet i stue i 1. etasje.

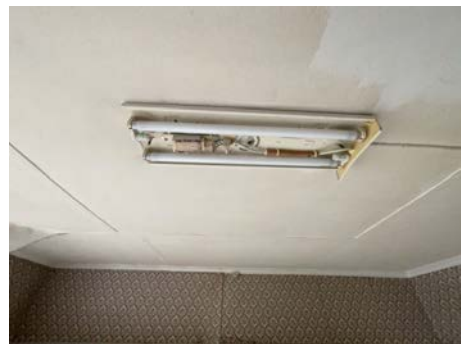
Bilde viser eks. på defekt lysarmatur
