Snorres gate 15B

Velholdt og innbydende enebolig med flott sjøutsikt | Solrik og attraktiv beliggenhet innerst i blindvei

Befaringsdato: 15.09.2024

Tilstandsrapport

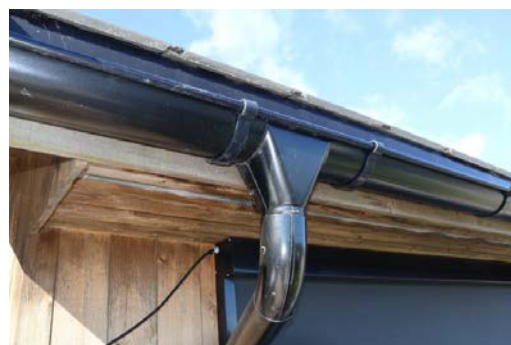
Eier har blitt pålagt å montere stigtrinn til pipen av feier. Snøfangere skulle vært montert når huset ble tilbygget og fikk ny taktekkning.

Takrenner og nedløp fra 2017.

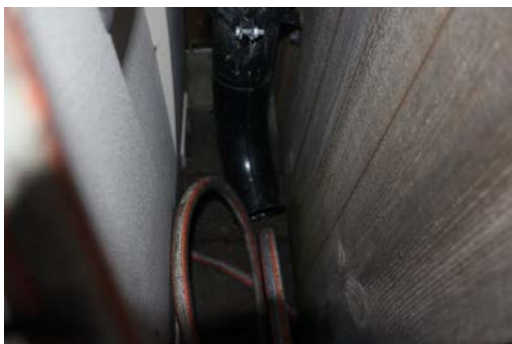
Nedløp og beslag

Noen rør går ut på bakken.

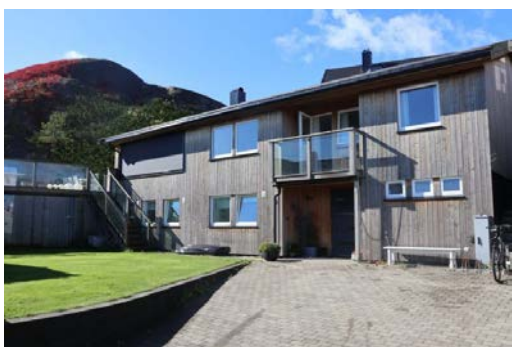
📍 TG 1 Veggkonstruksjon

Stående Royal impregnert kledning er montert i 2017.

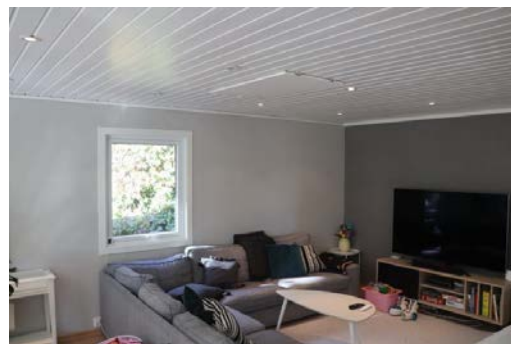
TG 2 Etasjeskille/gulv mot grunn

Etasjeskillere av tre. Mur mot bakken. Etasjeskiller har noen høydeforskjeller som er litt større enn godkjente avvik. Det er registrert noen mindre høydeforskjeller på gulv. Det vil imidlertid sjelden være økonomisk rasjonelt som et enkeltstående tiltak i en bolig som dette. Dersom boligen en gang skal renoveres, kan man vurdere slike tiltak.

Tilstandsgrad 2 gis med bakgrunn i standardens krav til godkjente måleavvik.

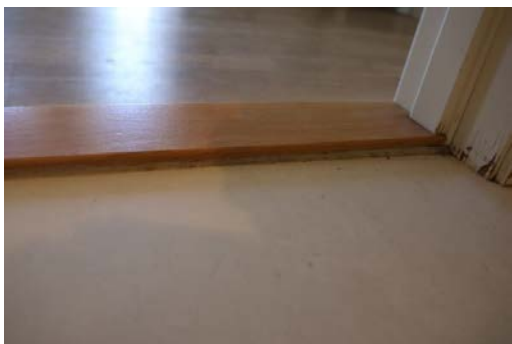
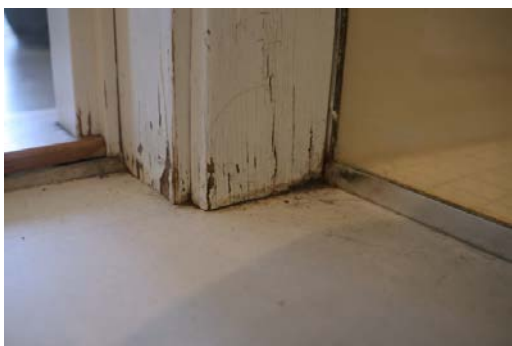
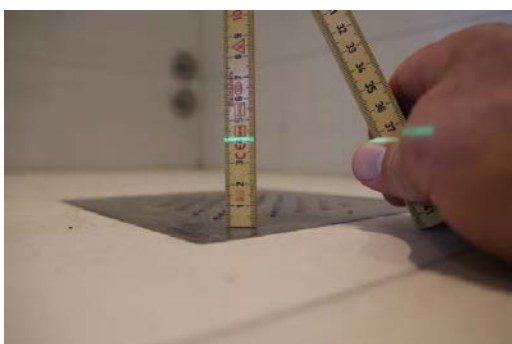
1.ETASJE > BAD

Det ble målt med laser i fra gulvet ved døren til topp slukrist. 30 mm fall. Krav er 25 mm fra topp membran ved døren til topp slukrist. Det er ikke laget oppkant ved døren. Fallforhold på gulvet i rommet er ok inne i dusjen. Men i resten av rommet er gulvet tilnærmet flatt. Det skulle vært laget oppkant ved døren på 15 mm. Ved døren har det kommet litt fukt på dørlisten. Den flasser litt.

- Det er påvist avvik i fallforhold til sluk i forhold til krav i forskrift på byggetidspunktet.

- Våtrommet fungerer med dette avviket.
- Andre tiltak:

Sluket må renskes regelmessig. Vann bør ikke komme på gulvet mot døren.

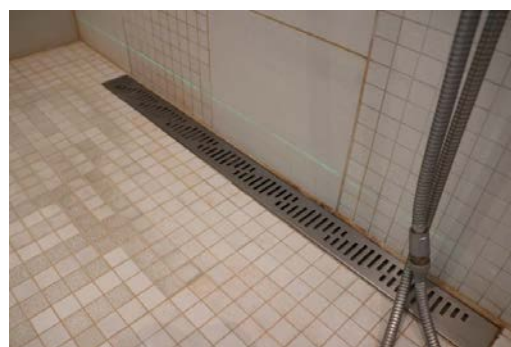
TG 1 Sluk, membran og tettesjikt

Eier opplyser om at membran og slukmansjett er montert etter forskrift, av murer. Nyere stålsluk med lukket utførelse. Slukrenne ved vegg i dusjen.

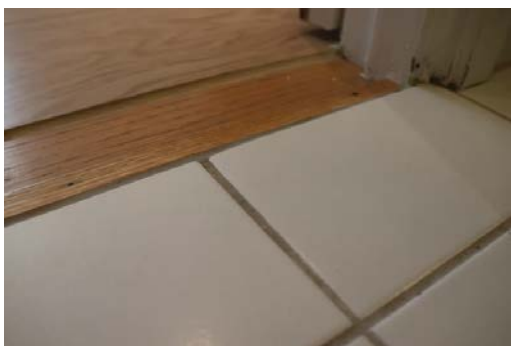
KJELLER > BAD

Det er boret hull i motstående rom til våtrom. Målt med fuktmåler og pigger inne i veggen. Det var 8,4 V%. Tørt.

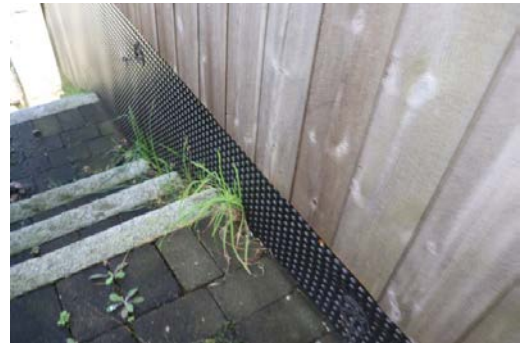
TG 1 Grunnmur og fundamenter

Grunnmur av betong. Ingen unormale skjevheter eller større sprekker på synlig grunnmur med indikasjon på setninger ble registrert.

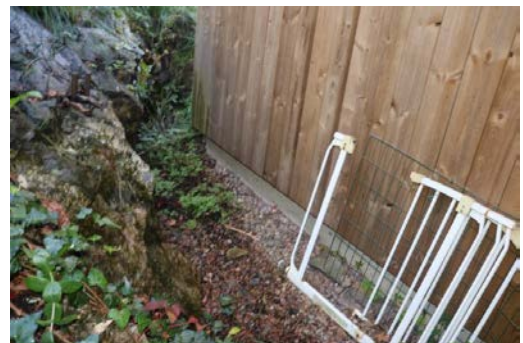
TG 2 Terrengforhold

Bak boligen ligger terrenget nære bakveggen. Det er fjell som kan føre mye vann ned mot boligen. Til nå har terrenget virket ok tydeligvis på grunn av sjekket med hullboring og ingen synlig fukt inne. Men det må følges med.

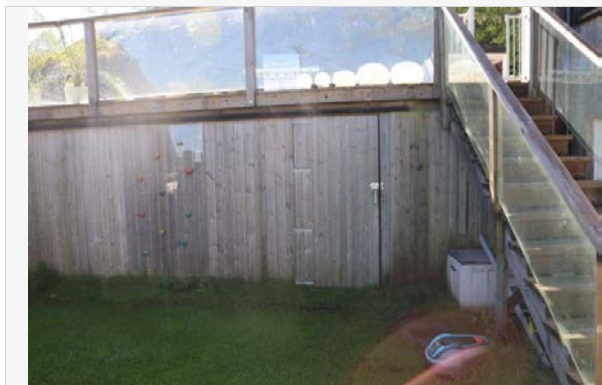
Bod

Det er laget en enkel bod under terrassen. Her skråner fjell inn i boden. Vann renner langs fjell og ned på bakken. Men det er satt opp plater mellom bjelker som holder vann unna himlingen. Ingen tilstandsgrad. Den må ses.
