Nordåsvegen 27

**Nordåsvegen 27, 4760
BIRKELAND**

Tilstandsrapport

ENE BOLIG

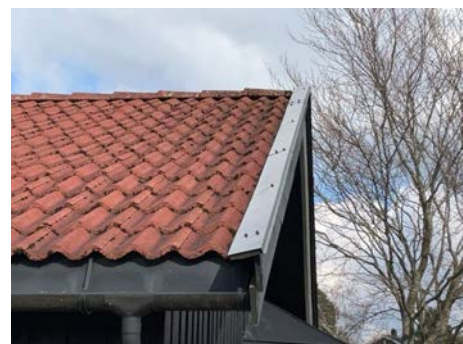
- Det er avvik:
 - Det mangler snøfangere på taket. Mulig svak takvinkel og ru overflate på takstein ivaretar snøsikring, men dette er ikke kontrollert.
 - Enkelte renner, nedløp og beslag er mulig over 25 år, noe som tilsier at mer enn halvparten av forventet brukstid er oppbrukt.

- Tiltak:
 - Snøressikring må ytterligere kontrolleres. Det kan ikke utelukkes at det må montres på tak over/i nærhet til der folk og husdyr kan oppholde seg/ferdes.
 - Ut fra hvordan renner og beslag fremstod på befaringsdagen er det ikke behov for prekær utskifting, men siden det var tørt på befaringsdagen er funksjon ikke kjent. Dette gjør at det mulig må kunne forventes noe lokal utbedring etter behov og ellers normalt vedlikehold. I forbindelse med en senere utskifting av taktekke, vil det være påregnelig med utskifting av takrenner og nedløpsrør.

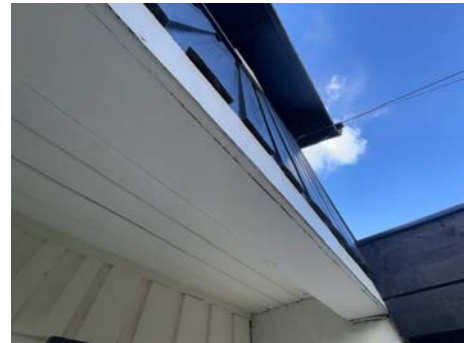
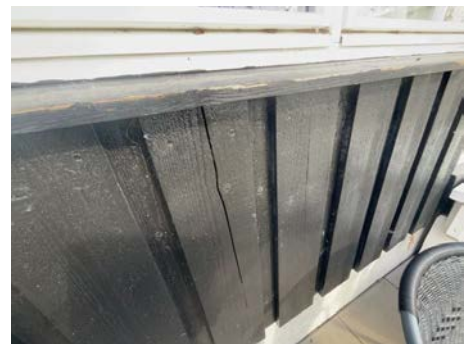
TO 2 Veggkonstruksjon

Eks. på manglende lufting.

Isolert bindingsverkskonstruksjon kledd med stående bordkledning.
Kledningen fremstår godt og jevnlig vedlikeholdt og i normal god stand.

- Det er avvik:
- Det er ingen eller liten lufting i nedre kant av kledning.

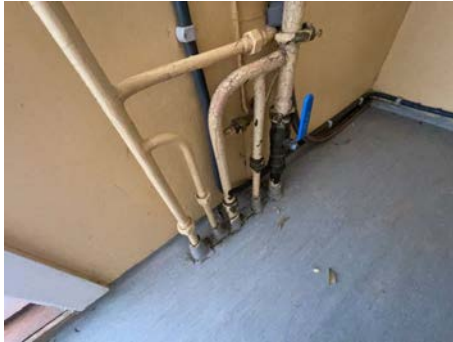
TG 2 Avløpsrør

Avløpsrør av plast.
