Torvabakken 10

Nebdal - Lyngdal

Tilstandsrapport

Befaringsdato: 07.05.2024

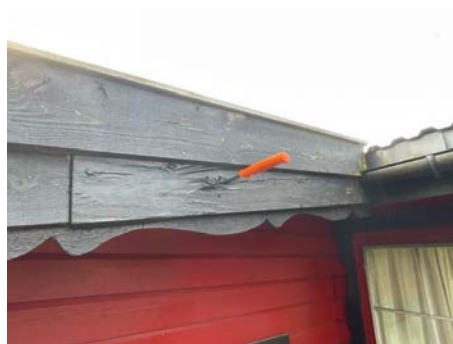
- Mer enn halvparten av forventet brukstid er passert på undertak.
- Platetekking fremstår med normal slitasje, men det er observert rustflekker på platene. På enkelte vannbord og vindski er det registrert svekkelser og råteskader i treverket, som vurderes å skyldes begrenset/manglende vedlikehold.

Fukt- og råteskader i vindski/vannbord

Fukt- og råteskadet vindski/vannbord må skiftes. Om ikke tiltak gjøres vil råteskader kunne utvikle seg ytterligere. Vedlikehold må påregnes.

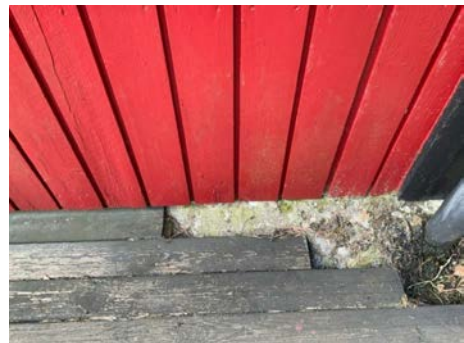
- Det er ingen eller liten lufting i nedre kant av kledning mot grunnmur.
- Det er påvist spredte råteskader i bordkledningen.
- Bordkledning går stedvis nesten helt ned i terreng.
- Det er værslitt/oppsprukket trevirke/trepaneler.
- Veggkonstruksjonen tilfredsstillende ikke dagens krav til lufting, isolering og tetthet. Kledningen fremstår generelt med avskalling og slitasje, og har vedlikeholdsetterslep. Det kan ikke utelukkes det kan være skjulte skader i veggkonstruksjonen bak utvendig kledning grunnet konstruksjonens alder. Det bør ved fremtidig utskifting av kledning undersøkes nærmere om det er skader i bakenforliggende veggkonstruksjon/ bærende konstruksjoner.

Bordkledning går stedvis ned til terrenget.

- Råteskadet trekledning må skiftes ut.
- Lokal utbedring/utskiftning bør utføres.
- Lokal utbedring bør foretas for å øke avstanden mellom terreng og bordkledning.
- Det bør utføres utskiftninger kledningsbord med råteskader. Om tiltak ikke utføres vil råteskadene øke i omfang, og også smitte videre til bakenforliggende veggkonstruksjon. Kledningen fremstår generelt med aldringstegn og slitasje og det er behov for vedlikeholdstiltak. Ved fremtidig utskiftning av kledningen anbefales det at luftespalte etableres mellom vindspærre og kledning. Konsekvens av manglende vedlikehold er at det vil kunne oppstå skader på kledningen, og at brukstid vil bli redusert.

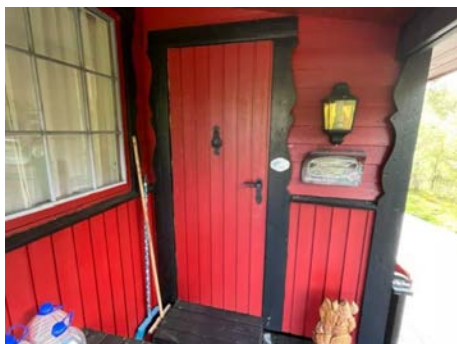
- Det er ikke montert rekkverk.
- Det er påvist fukt/råteskader i konstruksjonen.
- Rekkverket er for lavt i forhold til dagens krav til rekkverkshøyder.
- Det er værslitt/oppsprukket trevirke/trepaneler.
- Treverk fremstår generelt med avskalling og slitasje, og har vedlikeholdsetterlep.

Konstruksjonoppbyggingen på enkelte terrasser vurderes som underdimensjonert og det er råteskader i bærende bjelker og søyler. Hovedregelen er at terrasser som ligger minimum 50 cm over bakken skal sikres med rekkverk.

TG 3 Balkonger, terrasser og rom under balkonger

- Rekkverkshøyde må endres for å tilfredsstille krav på byggemeldingstidspunktet.
- Rekkverk må monteres for å lukke avviket.
- Råteskadet trekledning må skiftes ut.
- Råteskadede konstruksjoner må skiftes ut.
- Montering av rekkverk bør vurderes. Ved nivåforskjell på mer enn 0,5 meter, må det sikres med rekkverk, slik at fallskader forebygges.

Montering av rekkverk bør vurderes. Ved nivåforskjell på mer enn 0,5 meter, må det sikres med rekkverk, slik at fallskader forebygges.

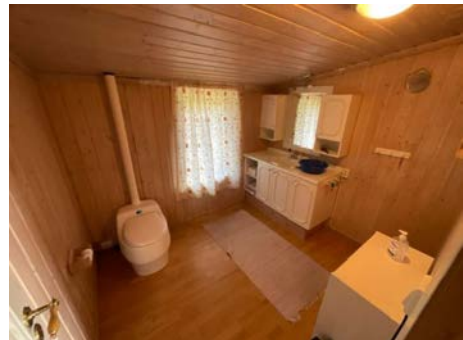
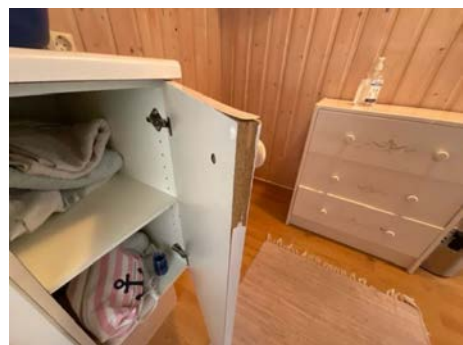
Innredning har enkelte skader, utskifting kan vurderes.

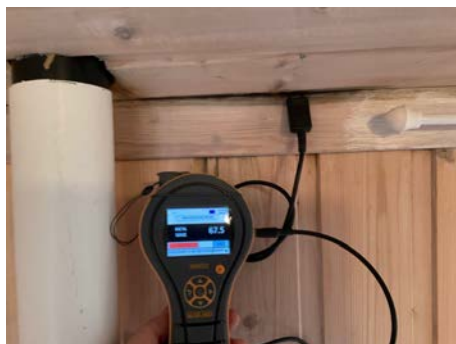
- Det er påvist skader på innredning.
- Det måles fuktverdier opp imot faregrensen for en skadeutvikling
- Det er utettheter i utvendig beslag på luftekanalen til toalettet og det er synlige fuktmerker i treverket og det måles høy fuktighet. Det ble registrert avføring etter mus under innredning.

Synlig muselort under innredning.

- Det må gjennomføres ytterligere undersøkelser og foretas utbedring av eventuell skade.
- Konstruksjonene må sikres mot skadedyr.

Konstruksjonene må sikres mot skadedyr.

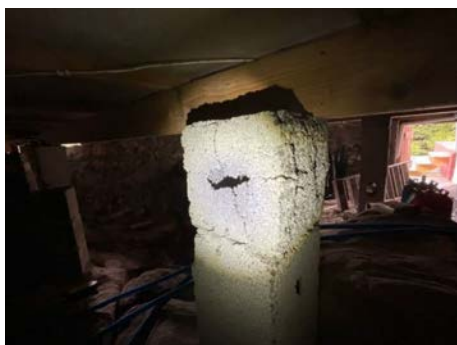
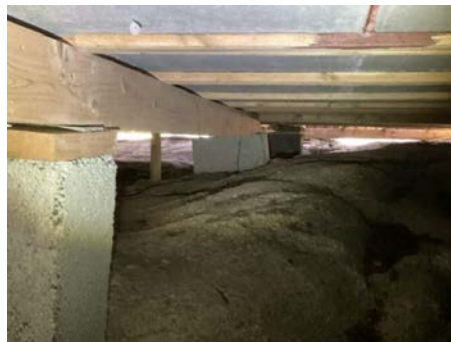
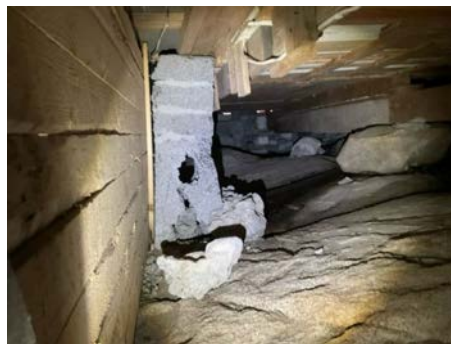
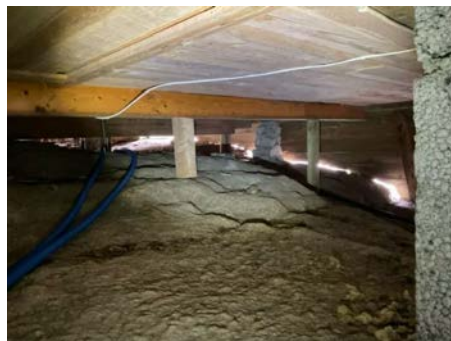
- Det er avvik:
- Enkelte pilarer har sprekkdannelse/skader.

Det må påregnes å skifte/utbedre enkelte pilarer. Konsekvensen av sprekke/skadet pilarer er dårlig understøttelse av trebjelkelag og fare for nedsig.
