# Torsbumonen 6

Herefoss

# Romslig enebolig med god planløsning - Like ved barneskole - Opparbeidet tomt på 1,7 mål - 3 soverom - Garasje fra 2008

# Tilstandsrapport

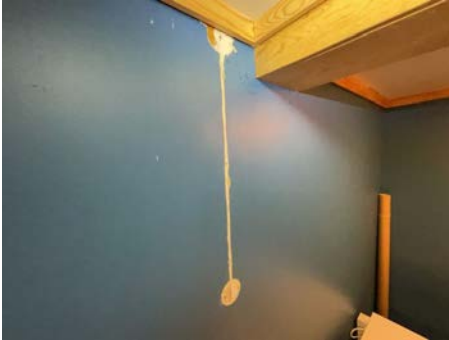
Bilde viser eks. på merker etter tidligere installasjoner

- Det er påregnelig med fornyelse/oppussing av eldre utdismessige overflater, samt utbedring av overflater med andre avvik. Men ny eier må selv vurdere omfanget av dette.

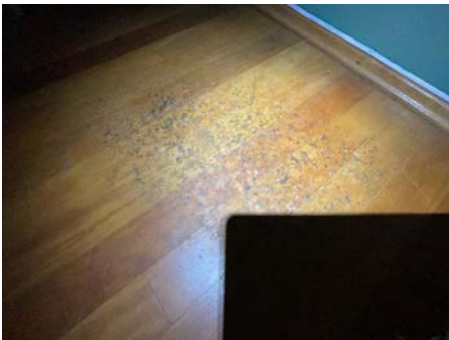
Bilde viser eks. på slitasje/skade på gulv

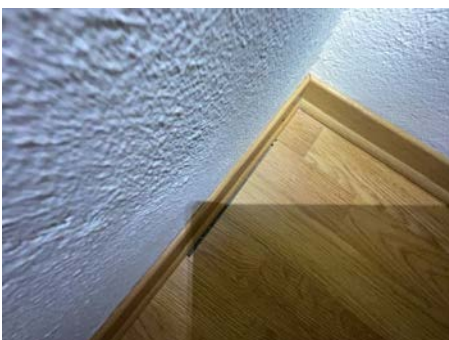
Bilde viser eks. på sprekk/glipe som ikke dekkes av fot-/gulvlist
