# Tilstandsrapport

Leilighet

Borgehaven 8, 3911 PORSGRUNN

Rapportdato: 12.10.2024

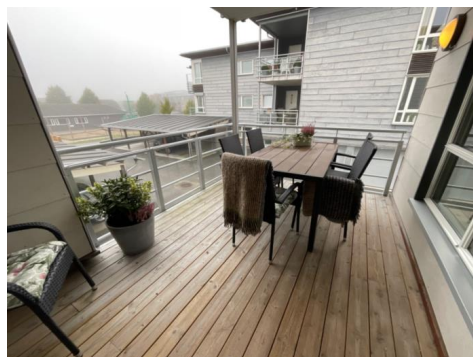
### TG 2 Balkonger, terrasser og rom under balkonger

- Rekkverket er for lavt i forhold til dagens krav til rekkverkshøyder.

- Det er ikke krav om utbedring av rekkverkshøyde opp til dagens forskriftskrav.

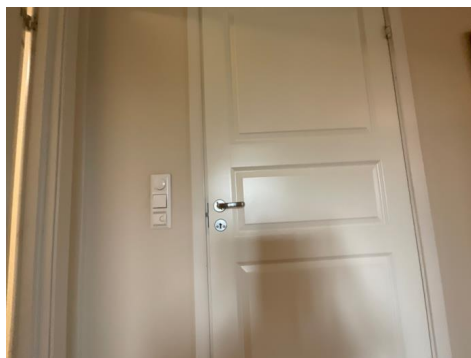
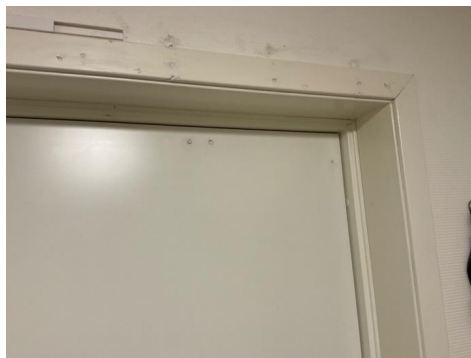
### ! TG 1 Innvendige dører

Innvendig har leiligheten formpressede dører.  
Dørene har normal bruksslitasje. Overflatebehandling av enkelte dørfliser kan vurderes.  
Dørklinke til dør til bad mangler 1.stk skrue.

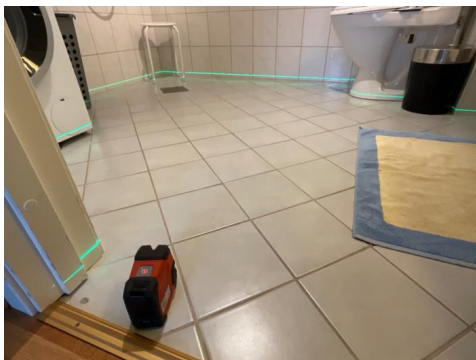
## ! TG 2 Overflater Gulv

- Det er påvist at høydeforskjell fra topp slukrist til gulv/synlig topp membran ved dørterskel er mindre enn 25 mm.
- Det er påvist avvik i fallforhold til sluk i forhold til krav i forskrift på byggetidspunktet.
- Det er avvik:

Det ble registrert 3.stk flis med avskalling ved dør.

Fungerer med dagens tilstand.

For å lukke avviket må det etableres membran(fuktsikring) ved dør. Konsekvensen av avviket vil være at vann kan trekke ut i entré ved en eventuell lekkasje.

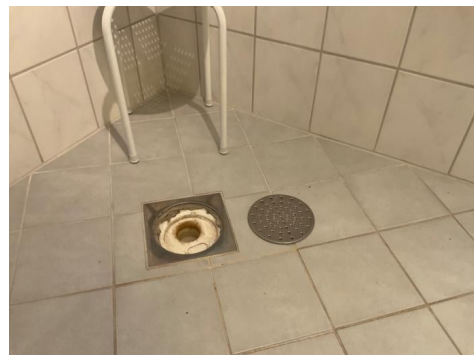
## ! TG 2 Sluk, membran og tettesjikt

Det er plastsluk og smøremembran med ukjent utførelse.

- Mer enn halvparten av forventet brukstid er passert på membranløsningen.

- Installering av tett dusjkabinett anbefales.
- Overvåk tilstanden jevnlig. For å få tilstandsgrad 0 eller 1 må tettesjiktet skiftes ut, men tidspunktet for når dette er nødvendig er vanskelig å si noe om.

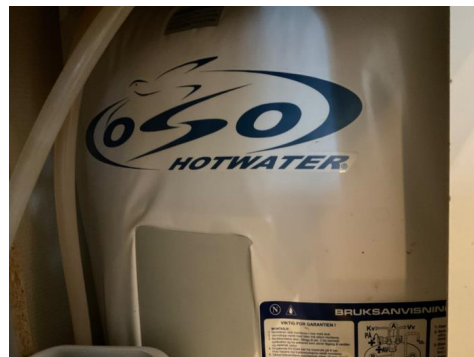
## ! TG 2 Varmtvannstank

Varmtvannstank på 120 liter av type benkebereder, plassert i hjørne i kjøkkeninnredning.

- Det bør etableres tilfredsstillende el-tilkobling etter gjeldende forskrift.
