Brekkestien 11

Skien - Bratsbergkleiva

Tilstandsrapport

Befaringsdato: 05.06.2024

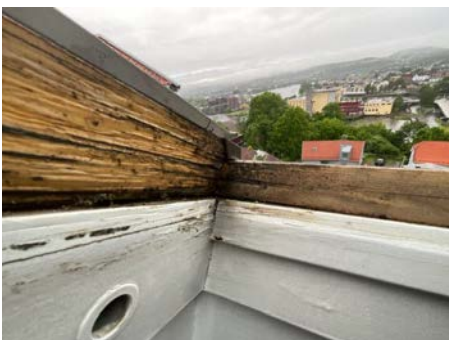
- Karmene i vinduer er slitte og det er sprekker i trevirket.

Tettningslister er noen steder mangelfull og skadet.
Noe begynnende råte på vinduskarm på takvinduer.

Tettningslister er noen steder mangelfull og skadet, som må utbedres for å hindre trekk.

Det er begynnende rått på takvindu, som bør utbedres.

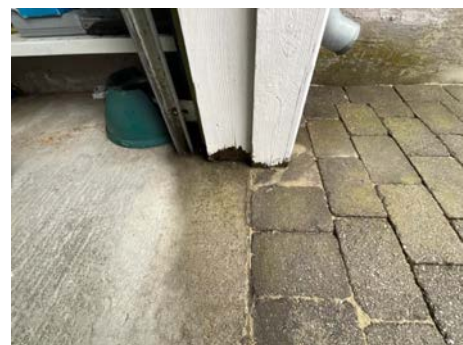
Værslitt garasjeport og noe begynnende råte.

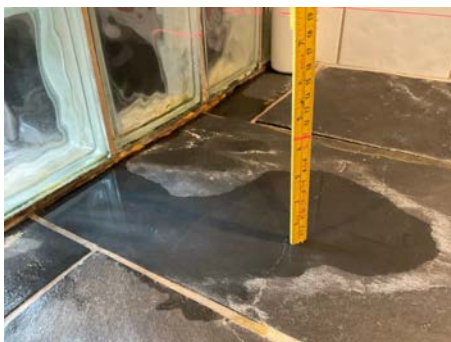
- Det er mulighet for at det kan forekomme vannlekkasje på våtrommet hvor vann ikke vil gå til sluk.
- Det er påvist at flisfuger har riss/sprekker.
- Det er påvist avvik i fallforhold til sluk i forhold til krav i forskrift på byggetidspunktet.

- Fuger bør skiftes ut.
- Slike riss/sprekker kan indikere bakenforliggende fuktskader, og konstruksjonen bør observeres jevnlig for å vurdere utvikling.
- Det må foretas utbedring av fallforhold.

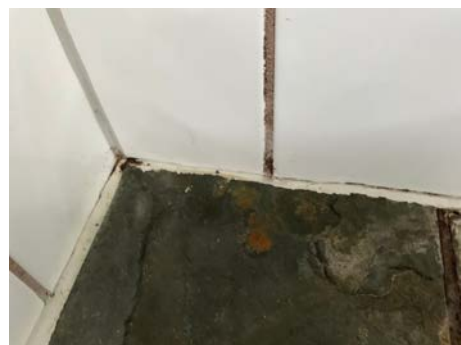
- Det er påvist at flisfuger har riss/sprekker.

Det er registrert sprekker i fukger og flis på vegg under toalett og under dørterskel, samt muggsopp i fuger i dusj.

Det er sprekker og muggsopp i dusjnise.

- Fuger bør skiftes ut.
- Slike riss/sprekker kan indikere bakenforliggende fuktskader, og konstruksjonen bør observeres jevnlig for å vurdere utvikling.
