# Strøymsvegen 5B

Vennesla – Moseidmoen

# Tilstandsrapport

# gnr. 23, bnr. 600

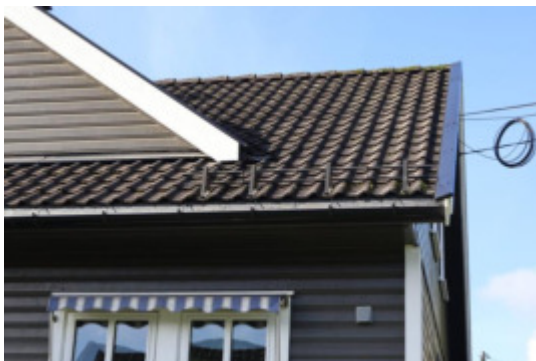
Taktekking med takstein fra byggetiden. Undertaket har nådd forventet levetid. Taktekking må om ikke for lenge byttes.

- Mer enn halvparten av forventet brukstid er passert på undertak.

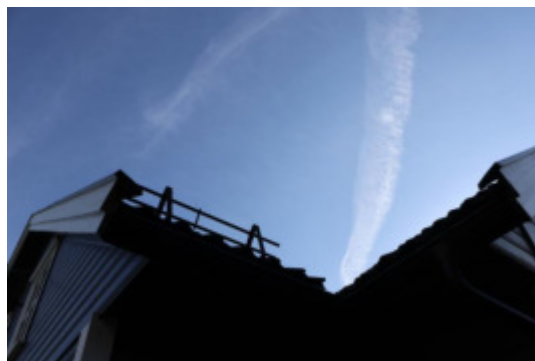
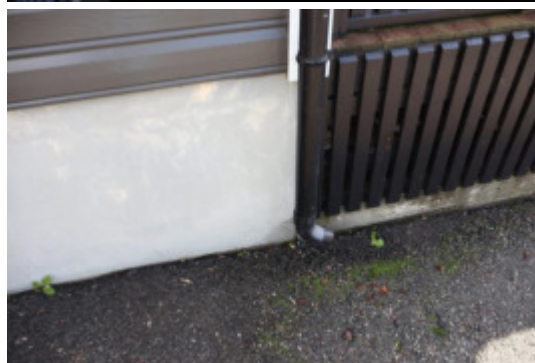
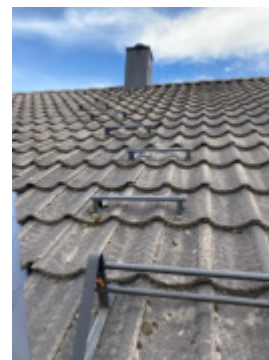
Takrenner i metall. De går ut på bakken. Det er montert stigtrinn på taket opp til pipen. Det er montert snøfangere på taket.

- Det er ikke tilfredsstillende bortledning av vann fra taknedløp ved grunnmur.
- Det mangler tilfredsstillende adkomst til pipe for feier.

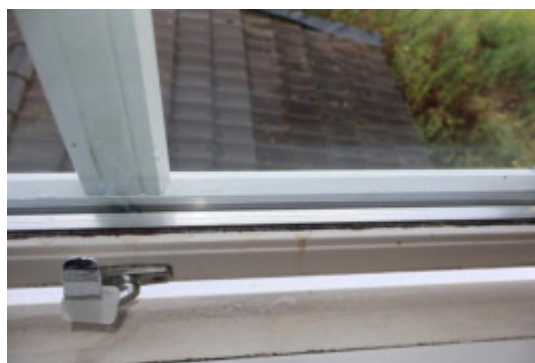
Det er ikke barnesikring på vinduer i loftsetasjen.

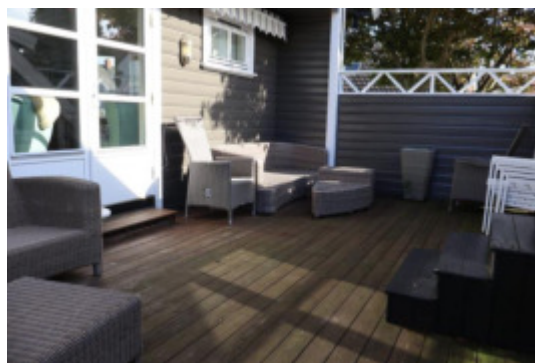
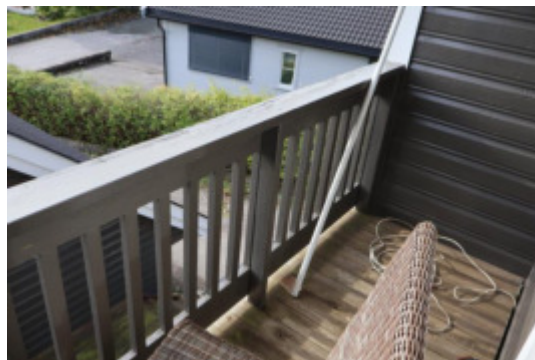
Balkong i tre ut i fra soverom i loftsetasjen. Rekkverk i tre.  
Terrasse ut i fra stuen i 1.etg.  
Ok vedlikeholdt. Rekkverk er ut i fra byggetidens krav ok.

- Rekkverket er for lavt i forhold til dagens krav til rekkverkshøyder.

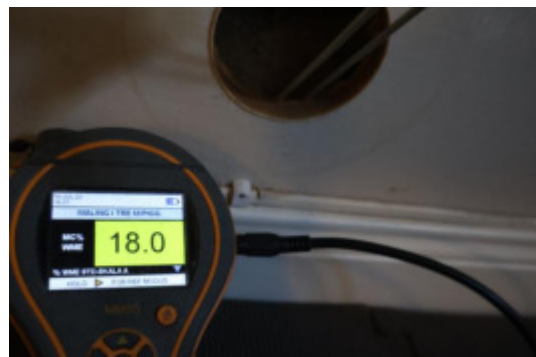
- Det er gjennom hulltaking påvist høyt fuktnivå inne i trekonstruksjonen i hulltakingen, men ikke påvist fuktskader i dette området. Høy luftfuktighet kan over tid føre til muggvekst eller sverting av materialer. Samtidig kan materialer og konstruksjoner bli ødelagte.
- Det er påvist indikasjoner på noe fuktgjennomtrenging inn i kjellermur.

- Det påviste fuktnivå gir grunn til å overvåke konstruksjonen jevnlig for å se utvikling over tid, og eventuelt foreta tiltak for å unngå fuktskader.

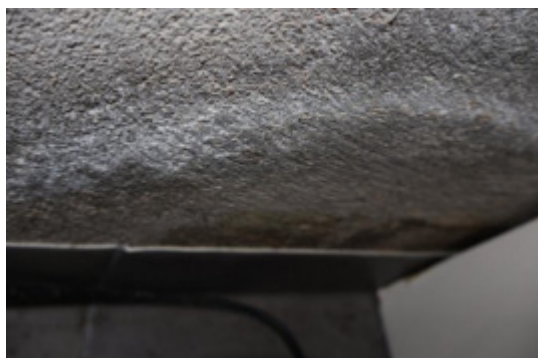
Målt med fuktmåler og pigger inne i vegg. Det var 18 V%. Ikke fuktig, men ikke tørt heller. (17 vekt % er ca max før det må gjøres utbedringer). På vegger av mur i vaskerom ned mot gulvet er det saltutslag/merker etter fukt. Dette kan tyde på at drenering er eldre eller ikke fungerer optimalt.

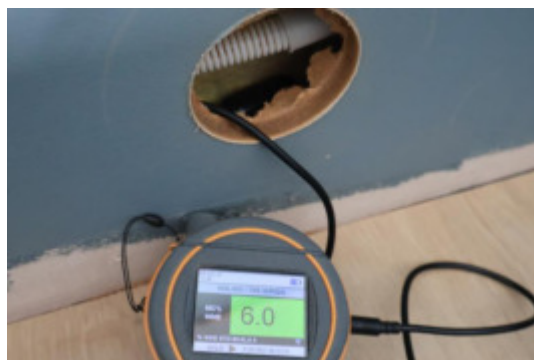
Det er boret hull i motstående rom til våtrom. Målt med fuktmåler og pigger inne i vegg. Det var mindre enn 6 V%. Tørt.

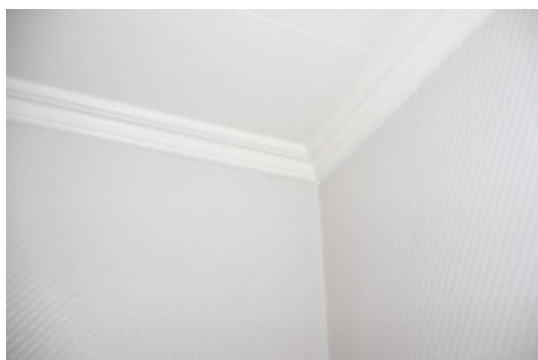
Innvendige vegger er ikke fuktsikret. Malte plater. Vegg og himling i ok stand.

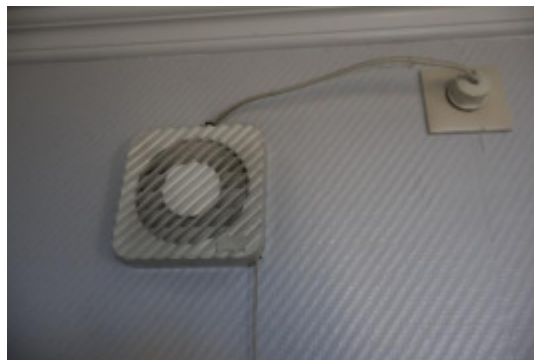
Elektrisk vifte trakk luften ut.

- Våtrommet mangler tilluftsventilering, f.eks. spalte/ventil ved dør.

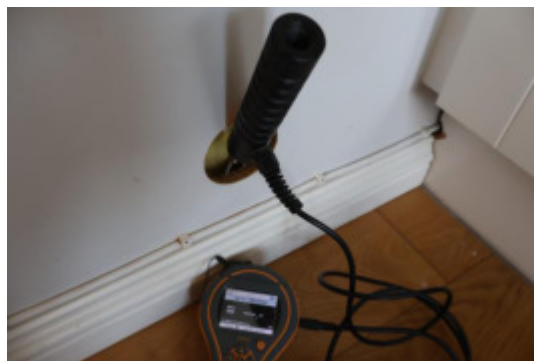
Det er boret hull i motstående rom til våtrom. Målt med fuktmåler og pigger inne i veggen. Det var mindre enn 6 V%. Tørt.

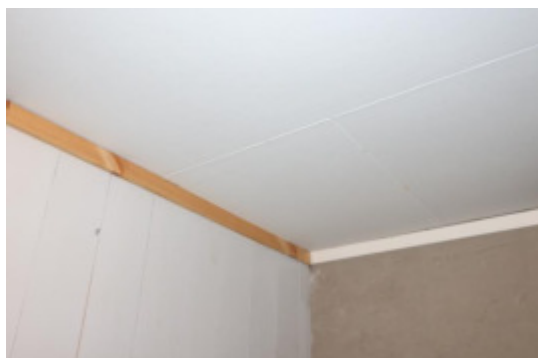
Malt panel. Ikke fuktsikret vegg. Yttervegg av mur. Vegg og himling i ok stand.

Det er bare vaskemaskin i rommet. Så gulvet er våtsone.

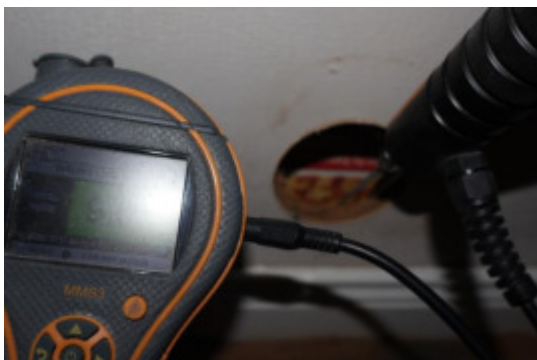
Det er boret hull i motstående rom til våtrom. Målt med fuktmåler og pigger inne i vegg. Det var 9 V%. Tørt.

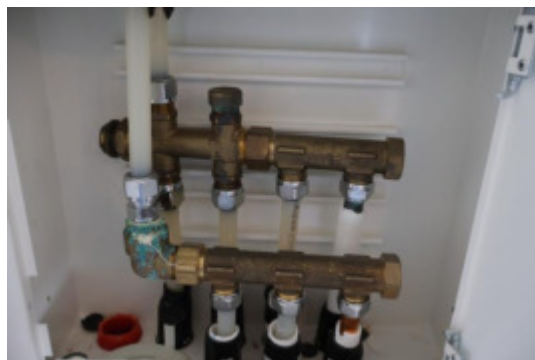
Stoppekran på vaskerommet. Ingen synlige lekkasjer på befaringsdagen. Vannrør av kobber og plast. "Rør i rør" med skap for inspeksjon/vedlikehold er laget til badet i loftsetasjen. Rør ut av vegg for lekkasjevann/kondens.

Kobberrør i fra byggetiden har nådd mer enn halve levetiden.

- Mer enn halvparten av forventet brukstid er passert på innvendige vannledninger.

- Tidspunkt for utskiftning av vannledninger nærmer seg.
- Det er ikke behov for utbedringstiltak siden anlegget fungerer i dag, men ut ifra alder kan skader plutselig oppstå på eldre anlegg.
- I forbindelse med oppgradering av våtrom vil det være naturlig med utskiftning av rør.

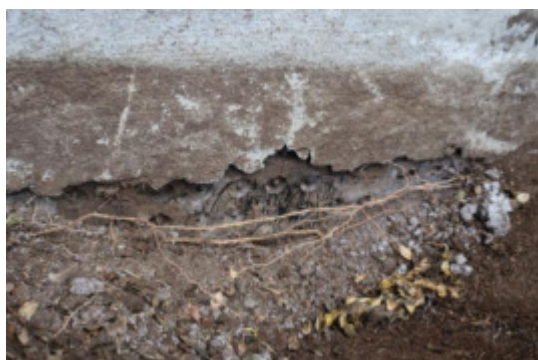
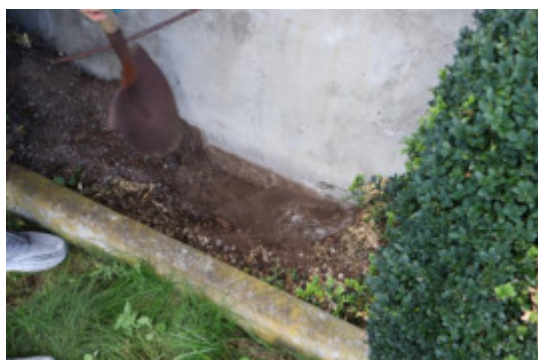
Grunnmursplater (Knotteplast/platon) synlig langs grunnmuren under bakken. Det er pusset over øverste delen. Grunnmursplater har nådd mer enn halve levetiden.

- Mer enn halvparten av forventet levetid på drenering er overskredet.

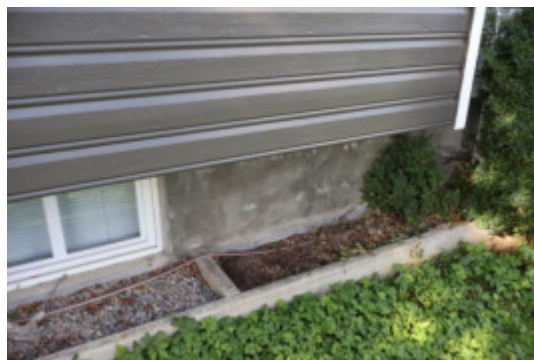
Grunnmur av betongblokker. Ingen unormale skjevheter eller større sprekker på synlig grunnmur med indikasjon på setninger ble registrert.

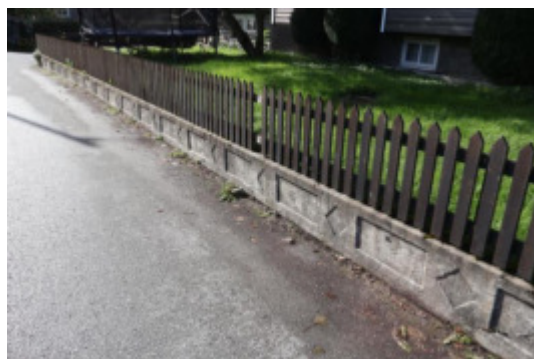
Forstøtningsmur. Så ok ut. Ingen vesentlige sprekker.

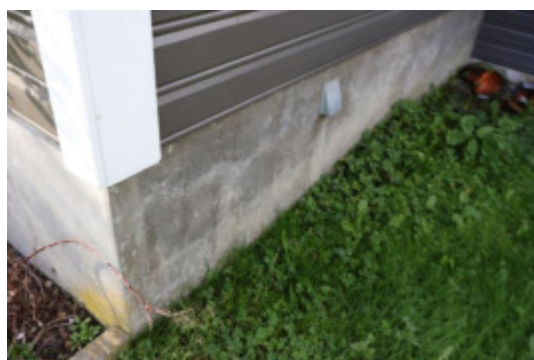
Boligen er bygget i terrenget. Det er ikke tilstrekkelig fall vekk i fra grunnmuren.

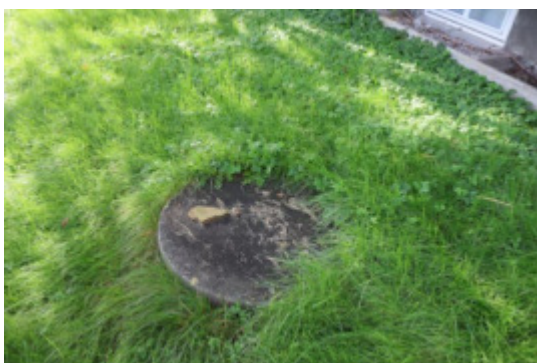
Eier opplyser om at septiktank er ikke i bruk. Det er rør i fra boligen til offentlig avløp i veien.

Septiktank i hagen ikke i bruk.
