# DOKUMENT- VEDLEGG

Bjørnevågsveien 331, 4550 Farsund

# Gnr. 228, Bnr. 36

# Tilstandsrapport

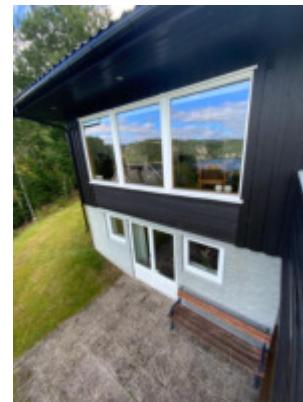
Ikke tilfredsstillende bortleding av vann fra taknedløp ved grunnmur.

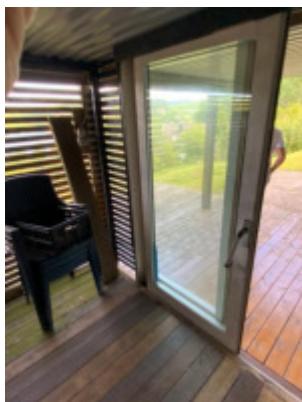
Det er monert skyvebalkongdør i malt tre under terrassen ved kjelleretasjen.

Skyvedøren er råtesvekket og må påregnes utskiftet.

- Det er påvist dør(er) med fukt/råteskader.
- Det er påvist avvik rundt innsettingsdetaljer.

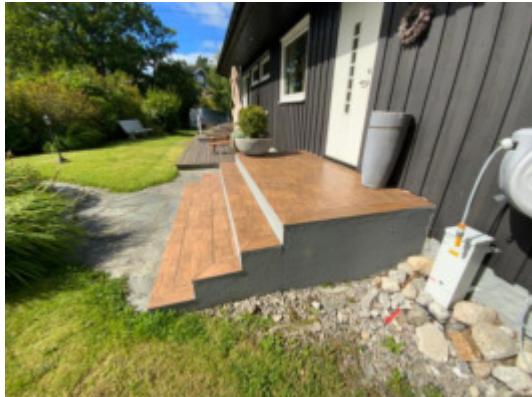
Rekkverk på betongtrapp ved inngangspartiet mangler

- Det er ikke montert rekkverk.
- Det er påvist andre avvik:

- Rekkverk må monteres for å lukke avviket.
- Det må foretas tiltak for å lukke avviket.

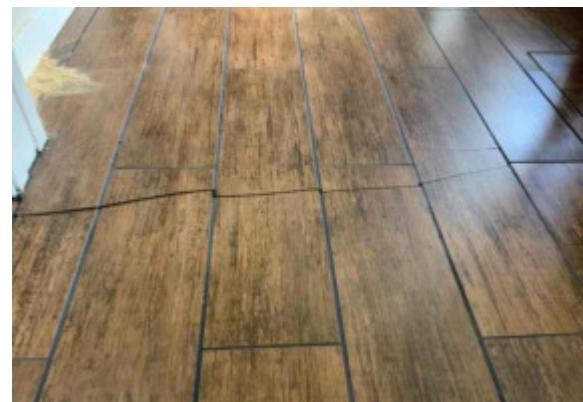
Sprekker i gulvfliser mellom entré og hagestue.

- Det er stedsvis påvist synlige skader på overflater.

Sprekkanleggelse samt bom i gulvfliser ved døråpning mellom entré og hagestue mot sør.

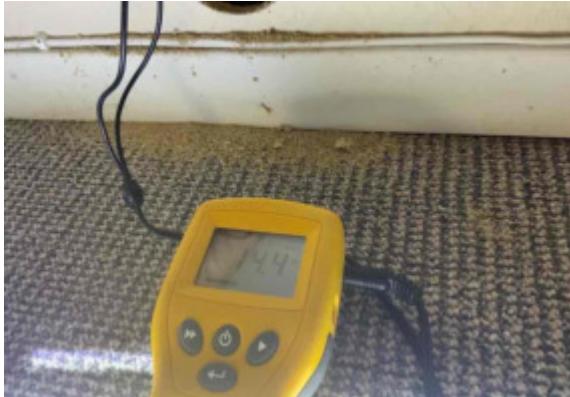
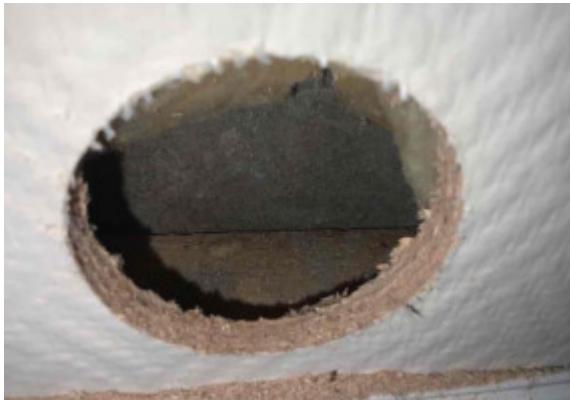
Hulltaking er foretatt, uten å påvise unormale forhold.

Hulltaking er gjort på soverommet mot dusjnisen.

Ingen symptomer på fukt avdekket.

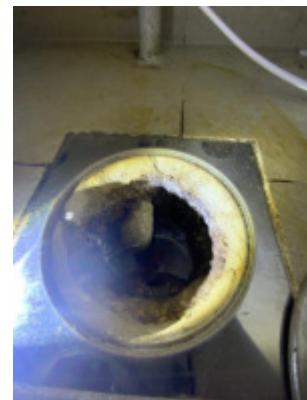
Det er montert soilsluk av metall. Det er ikke registrert noen form for tettesjikt/membran på gulvflaten i rommet.

Eldre soilsluk står for utskifting.

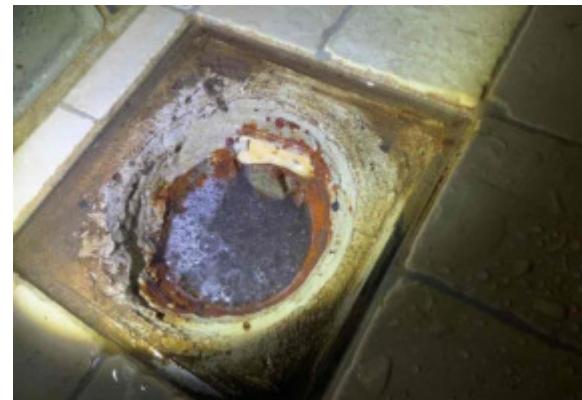
Det er monert eldre soilsluk i dusjnisen, det er ukjent tettesjikt/membran.

Membran av ukjent type er smurt direkte på metallsluk. Sluket har synlig korroding/rust.

- Rustskader i sluk.
- Over halvparten av forventet brukstid er oppbrukt på slukløsningen.
- Membran i kombinasjon med gammelt sluk uten klemring. Membran er smurt ned på sluk.

Sluket er antageligvis originalt fra byggeår. Påstrykningsmembran av ukjent type er synlig smurt mot metallsluket, ingen klemring montert. Dersom sluket tilstoppes eller det oppstår tilbakeslag kan det oppstå lekkasje rundt sluket.

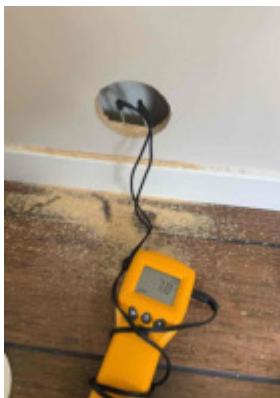
Hulltaking er foretatt, uten å påvise unormale forhold.

Hulltakning tatt i entré mot dusjnissen.

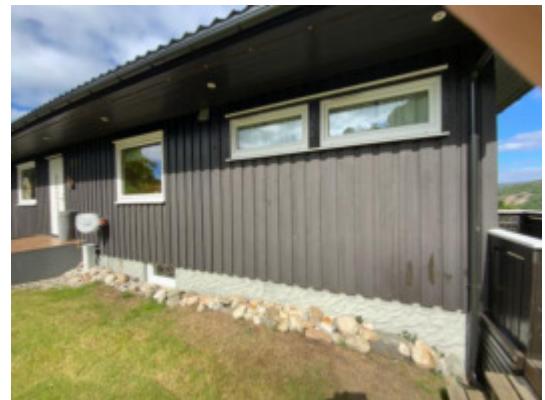
Terrenget har fall mot grunnmuren i dette området.
