# Bjørnevågsveien 331

Helle- Spind - Farsund

# Tilstandsrapport

## ENEBOLIG

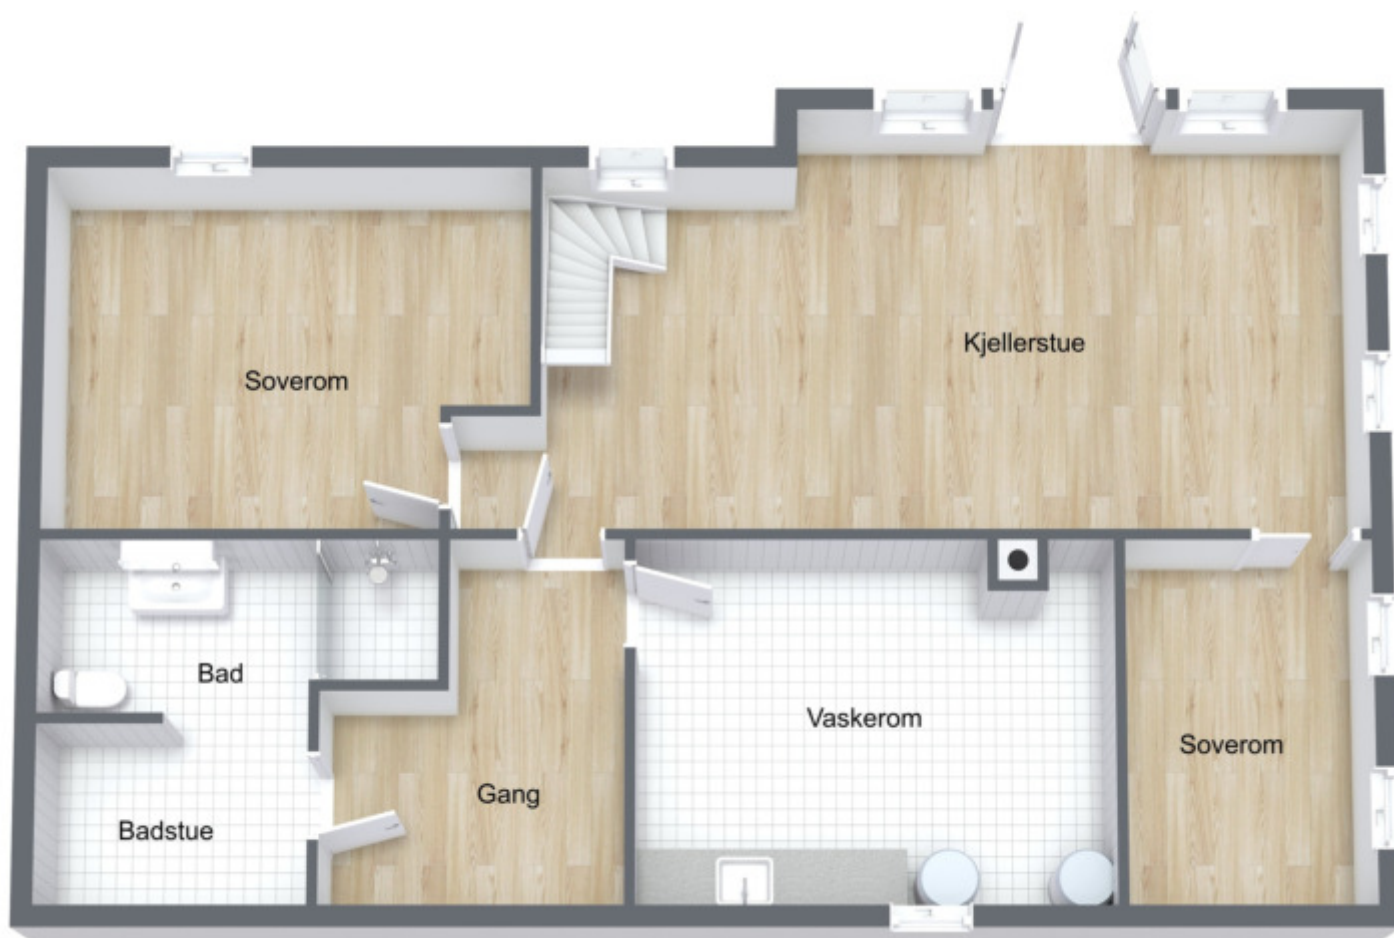
Plantegning underetasje - soverom ved vaskerom tilfredsstillende ikke kravene til rømningsvei. Underetasjen er vesentlig forandret i forhold til originale tegninger.

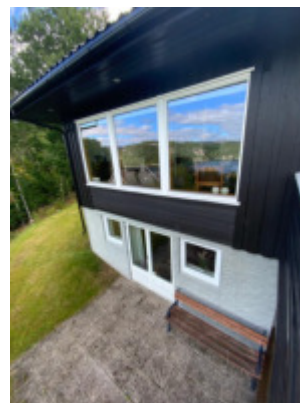
### Nedløp og beslag - 2

Ikke tilfredsstillende bortledning av vann fra taknedløp ved grunnmur.

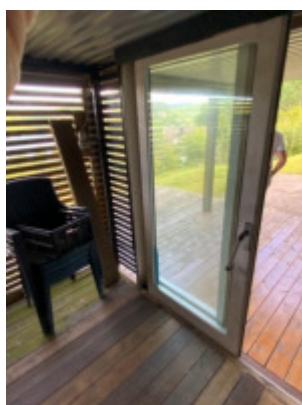
Det er montert skyvebalkongdør i malt tre under terrassen ved kjelleretasjen.

Skyvedøren er råtesvekket og må påregnes utskiftet.

- Det er påvist dør(er) med fukt/råteskader.
- Det er påvist avvik rundt innsettingsdetaljer.

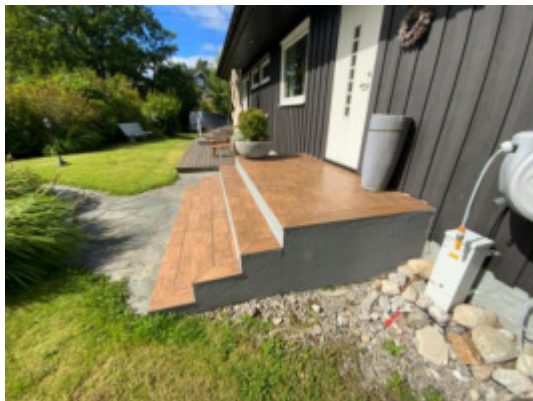
Rekkverk på betongtrapp ved inngangspartiet mangler

- Det er ikke montert rekkverk.
- Det er påvist andre avvik:

- Rekkverk må monteres for å lukke avviket.
- Det må foretas tiltak for å lukke avviket.

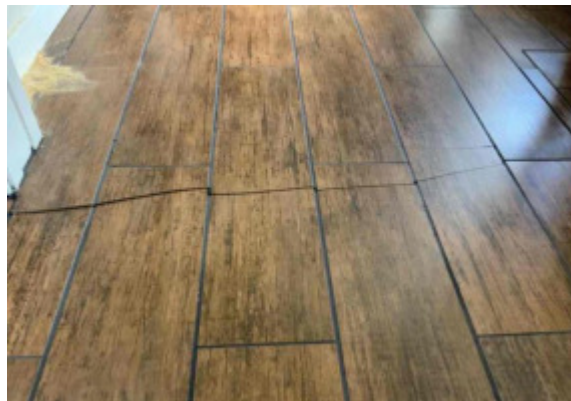
## Overflater - 2

Sprekker i gulvfliser mellom entré og hagestue.

- Det er stedvis påvist synlige skader på overflater.

Sprekkdannelser samt bom i gulvfliser ved døråpning mellom entré og hagestue mot sør.

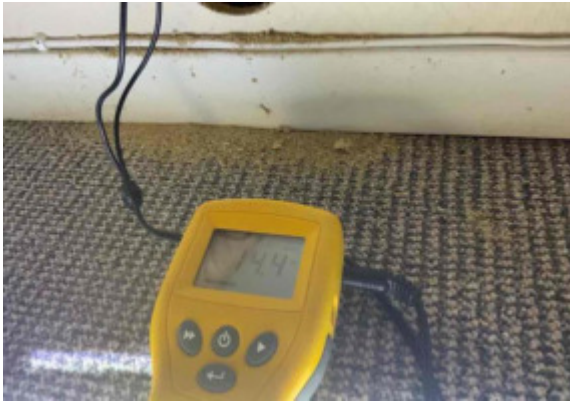
Hulltaking er foretatt, uten å påvise unormale forhold.

Hulltaking er gjort på soverommet mot dusjnisen.

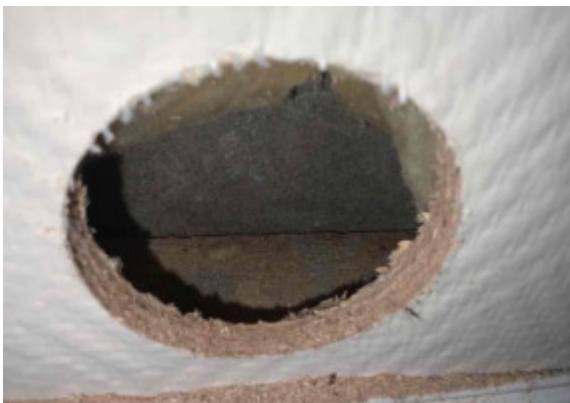
Ingen symptomer på fukt avdekket.

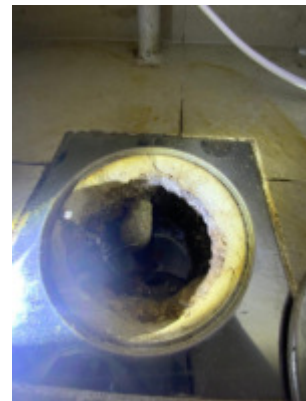
Det er montert soilsluk av metall. Det er ikke registrert noen form for tettesjikt/membran på gulvflaten i rommet.

Eldre soilsluk står for utskiftning.

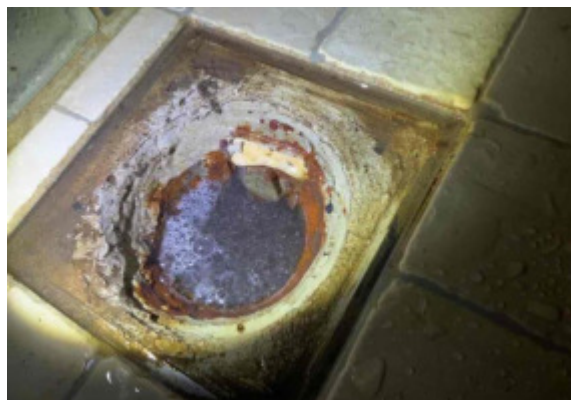
Det er montert eldre soilsluk i dusjnisen, det er ukjent tettesjikt/membran.

Membran av ukjent type er smurt direkte på metallsluk. Sluket har synlig korrodering/rust.

- Rustskader i sluk.
- Over halvparten av forventet brukstid er oppbrukt på slukløsningen.
- Membran i kombinasjon med gammelt sluk uten klemring. Membran er smurt ned på sluk.

Sluket er antageligvis originalt fra byggeår. Påstrykningsmembran av ukjent type er synlig smurt mot metallsluket, ingen klemring montert. Dersom sluket tilstoppes eller det oppstår tilbakeslag kan det oppstå lekkasje rundt sluket.

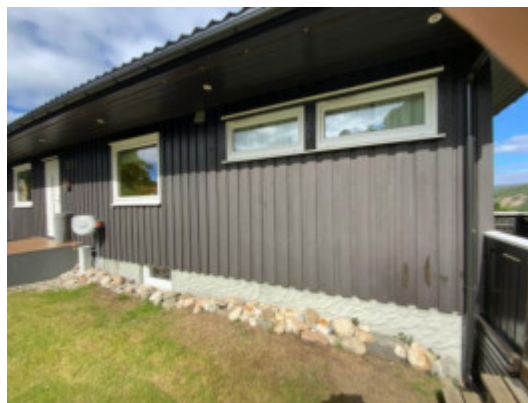
## Terrengforhold - 2

Terrengen har fall mot grunnmuren i dette området.
