# DOKUMENT- VEDLEGG

**Torvgaten 9, 4550 Farsund**

# gnr. 1, bnr. 741, snr. 2

Befaringsdato: 01.04.2022

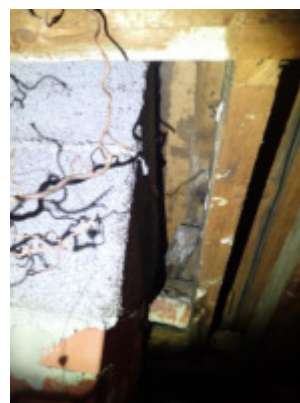
Takkonstruksjonen har originale sperrer i tre fra 1904 og bord som undertak.  
Ved pipe er nytt undertak av sutak synlig.

Nytt undertak synlig ved utsparing ved pipe.

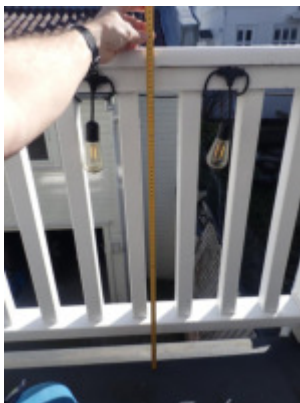
Understøtte terrasse i tre med membrandekke og rekkverk i tre.

Rekkverk er lavere enn dagens krav.

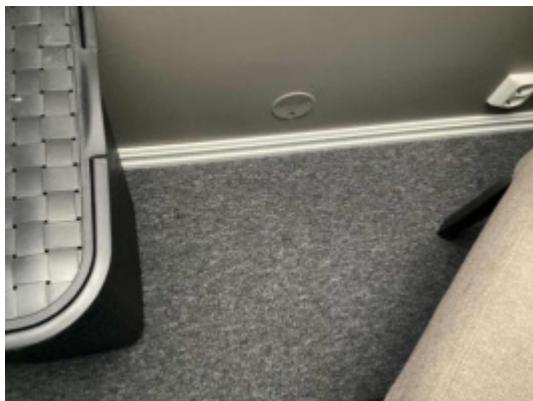
Utskiftet skadet bord under teppe på et soverom

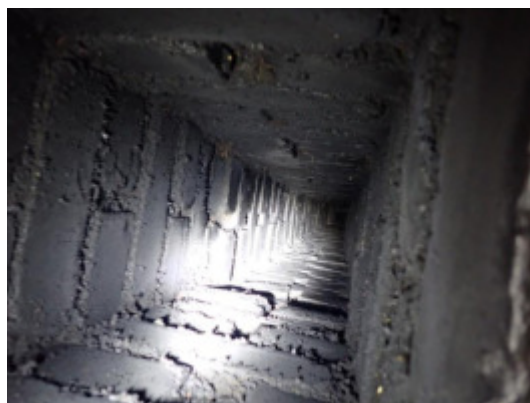
Pipen er ikke foret.

Pipe er ikke foret

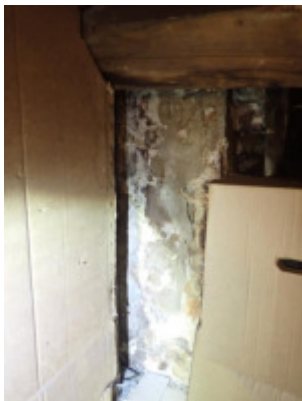
Eldre mursteinspipe som ikke i bruk. Tilstanden er derfor ikke vurdert. Skal pipe tas i bruk, må man kontakte branntilsyn for kontroll.

Eldre pipe som ikke er i bruk.

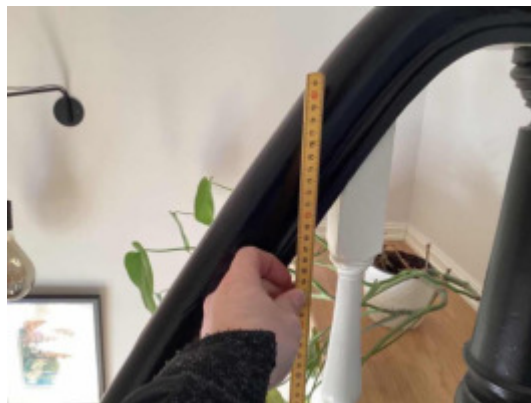
Lav rekkverkshøyde

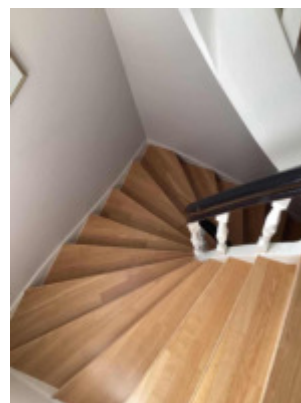
Trapp har ikke etablert håndløper på vegg

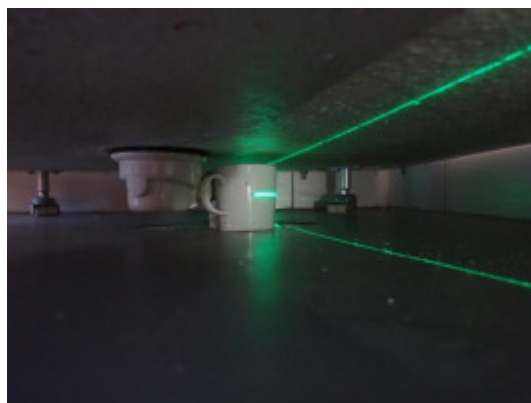
Gulvet har fall til sluk, fallforhold til sluk er målt til 10 mm fall på 80 cm fra topp slukrist.

Referanse for måling av fall

- Det er påvist avvik i fallforhold til sluk i forhold til krav i forskrift på byggetidspunktet.

- Våtrommet fungerer med dette avviket.

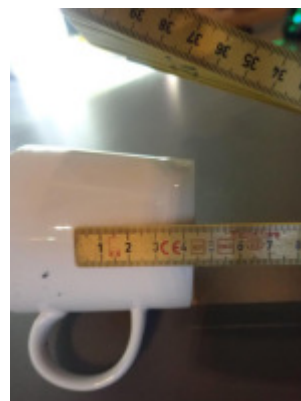
Målt ca 10mm 80 cm fra sluk

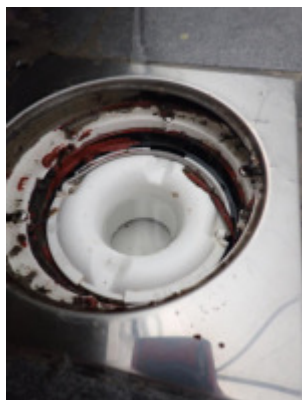
Badet har plastsluk og smøremembran er påvist i sluk under klemring. Dokumentasjon på våtromsarbeid er mottatt.

Påvist membran i sluk, under klemring

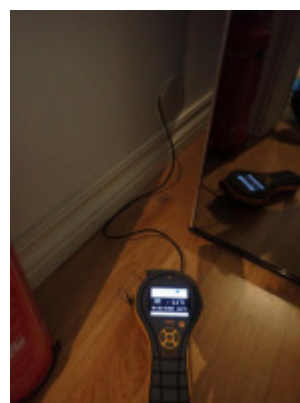
Hulltaking er foretatt, uten å påvise unormale forhold.  
Hulltaking er foretatt i bodvegg mot bad.  
Målinger har gitt følgende resultater.  
RF måling på 29 % ved 16,7 grader.  
Måling med pigg har påvist 0 Vekt%  
Tørt under 11,9% vekt %  
Akseptable 12 - 15,9 vekt %  
Fuktig 16 - 19,5 vekt %  
Meget fuktig 19,6 - 27 vekt %  
Vått / fritt vann over 27 vekt %

RF måling

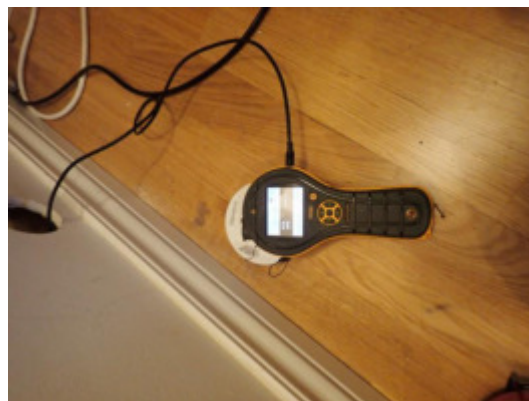
Måling med pigg

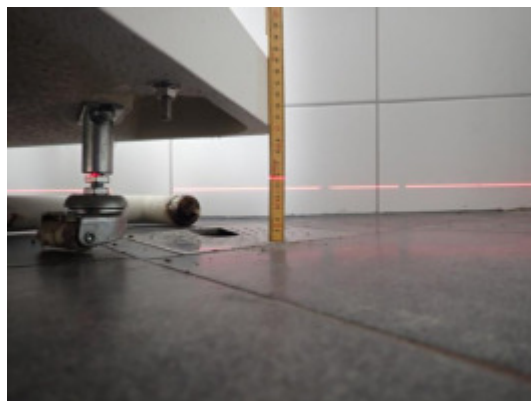
Gulvet har fall til sluk, fallforhold til sluk er målt til 10 mm fall på 80 cm fra topp slukrist

10mm fall på 80 cm fra sluk.

- Det er påvist at høydeforskjell fra topp slukrist til gulv/synlig topp membran ved dørterskel er mindre enn 25 mm.
- Det er påvist avvik i fallforhold til sluk i forhold til krav i forskrift på byggetidspunktet.

- Våtrommet fungerer med dette avviket.

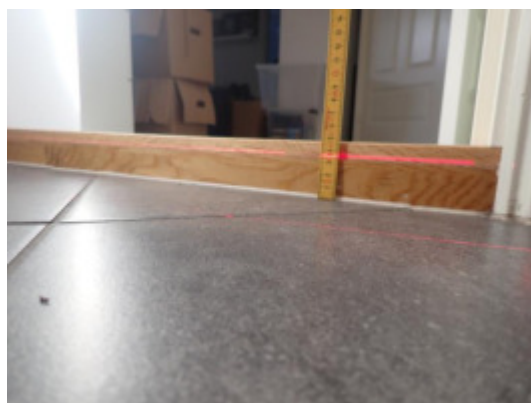
Fra topp slukrist til topp membran ved terskel er ukjent, membran ligger bak list.

Membran antas å ligge bak list

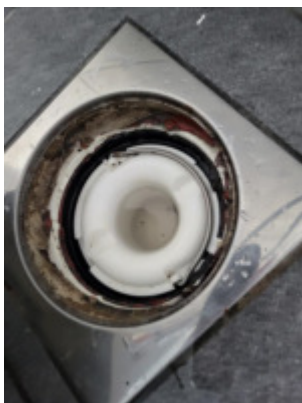
Badet har plastsluk og smøremembran er påvist i sluk under klemring. Utførelsen ansees som ukjent utførelse da det ikke foreligger dokumentasjon.

Membran påvist i sluk

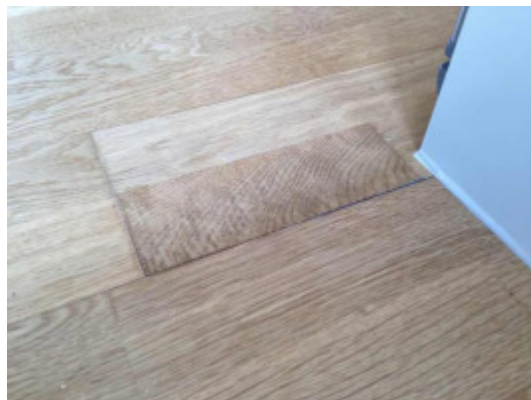
Et par lameller ved kjøleskap har bul etter vannsøl

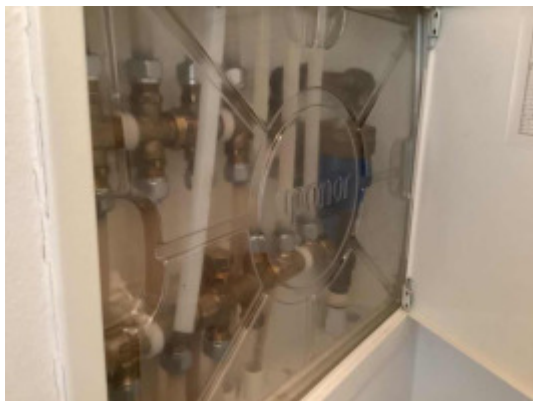
Plastrør (rør i rør). besiktiget i rørskap.

Fordeleskap med kurser og stoppekran og vannmåler i bod

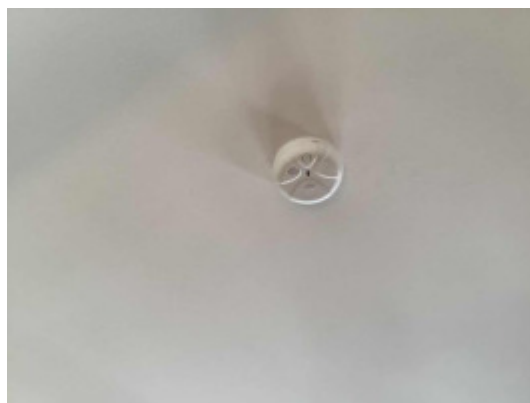
Ionisk brannvarsler

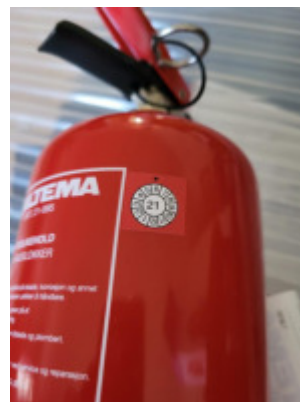
Apparat fra juni 2021
