Haddlandsvegen 15 og 13

Haddlandsvegen 15 og 13, 3864

Tilstandsrapport

Ramberg Takst ble kontaktet for å utføre en tilstandsrapport med arealmåling av fritidsbolig/utleiebolig med adresse Haddlandsvegen 13 i Vinje Kommune.

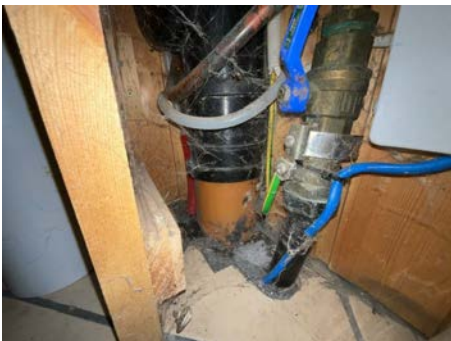
- Det er ikke behov for utbedringstiltak siden anlegget fungerer i dag, men ut ifra alder kan skader plutselig oppstå på eldre anlegg.

Utsnitt avløpsrør.

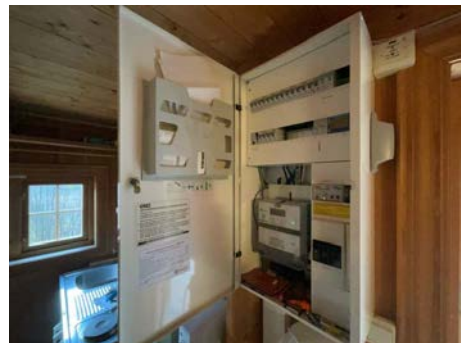
Sikringskap.

Med tanke på alder og manglende dokumentasjon, så anbefales det en kontroll av anlegget.
Kostnadsestimat gitt for kontroll, avvik funnet av fagkyndig kommer i tillegg.

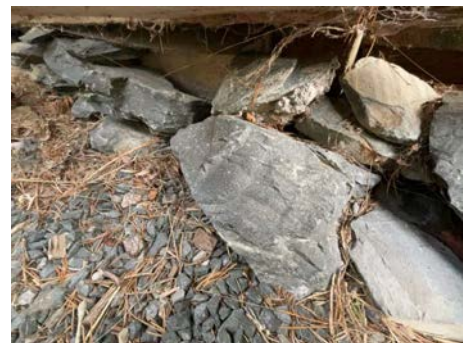
Det er ikke registrert store nedbøyninger eller utsiging.

Tømmerkasse står nært terreng så inspeksjon av fundamenter er gjort punktvis, det er fare for skjulte feil og avvik på fundamenter.

Utsnitt punktfundament.

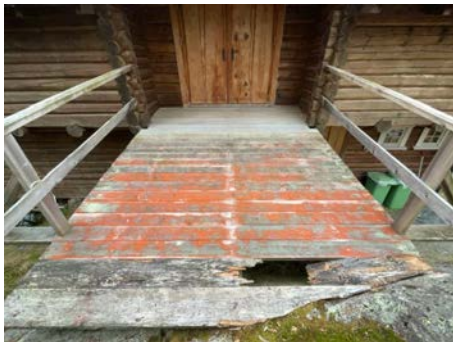
- Åpninger i rekkverk er ikke i henhold til krav i dagens forskrifter.
- Det er påvist fukt/råteskader i konstruksjonen.

Utsnitt rampe i tre.

- Åpninger i rekkverk må endres for å tilfredsstille krav på byggemeldingstidspunktet.
- Råteskadede konstruksjoner må skiftes ut.

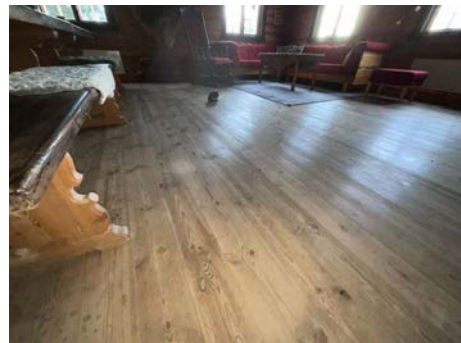
- Målt høydeforskjell på over 15 mm gjennom hele rommet. Tilstandsgrad 2 gis med bakgrunn i standardens krav til godkjente måleavvik.

Det er registrert noe slitasje og fuktmerker på stubbegulv.

Høydeforskjeller kontrollert.

Som informert om under terrengforhold og pilarer, så kan bevegelse i pilarer eller stillestående vann skade stubbegulv.

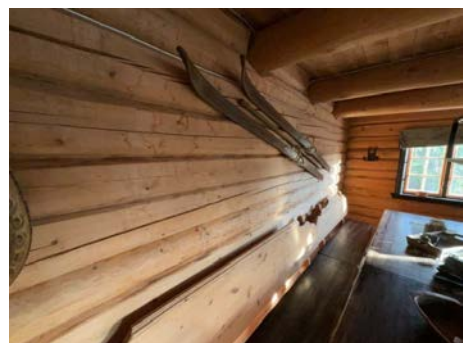
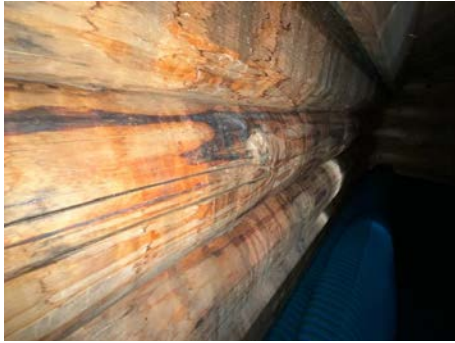
- Det er påvist avvik i ventilasjonsløsning i forhold til gjeldende krav på oppføringstidspunktet.

Laftet tømmerkasse har en fordel i at den har naturlige egenskaper for å puste, den absorberer og frigir fuktighet. I dette bygget er det registrert vinduer uten vindusventiler og ingen veggventiler, men det er

registrert fuktmerker på veggene.

Utsnitt fuktmerker på tømmerkasse.

Det er utført søk etter fukt på befaringsdagen, men ingen unormale fuktindikasjoner ble funnet. Tømmerkassen må overvåkes over alle årstider og det må gjøres ytterligere undersøkelser på inneklima og om lufting må utbedres.

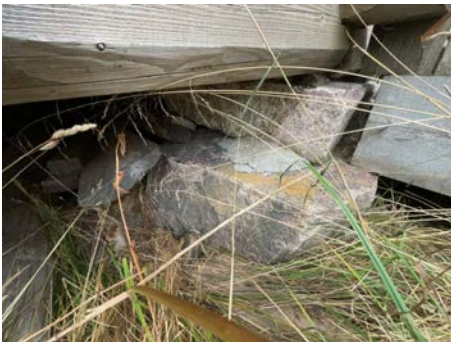
- Det er registrert noe skjevheter og sprekker i natursteinspilarer.

Utsnitt pilar i naturstein.

Pilarer og fundamenter må overvåkes og utbedres over tid. Naturstein med sprekker og skjevheter må justeres og utbedres for TG:1.
