# Tilstandsrapport

Enebolig med carport

Svaneveien 1, 4550 FARSUND

Befaringsdato: 18.08.2023

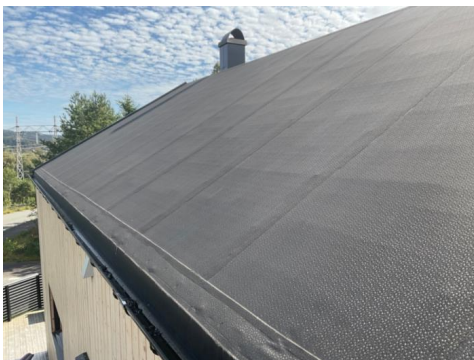
### ! TG 2 Nedløp og beslag

Takrenner, nedløpsrør og beslag er av plast/metall og er fra byggeåret.  
Takrenner, nedløpsrør og beslag er av plast/metall og er fra byggeåret.

Etabler fall på takrennen mot nedløpet.

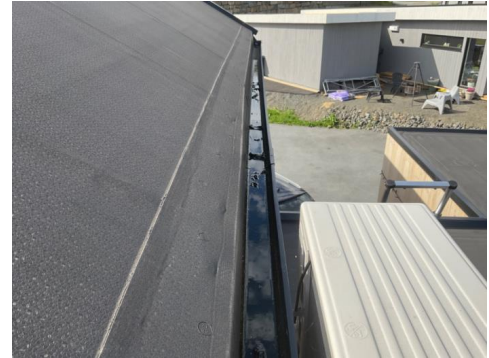
### ! TG 3 Snøfangere

- Det må monteres snøfangere for å oppfylle byggeårets krav.

**Kostnadsestimat: 10 000 - 50 000**

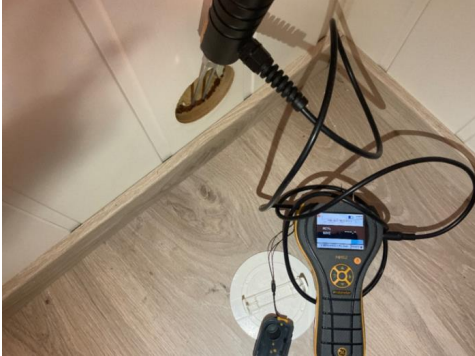
## 1. ETASJE > VASKEROM

- Det er vindu/dør med ikke fuktbestandige materialer i våtsonen (ved vask, dusj, badekar, osv.), løsningen eller byggematerialet er uegnet
- Det er avvik:

- Tiltak:
- Uegnede materialer må fuktbeskyttes/utskiftes.

Det anbefales å fuge mellom belegg og mdf. platene. Veggplatene må være fuktsikret i bunnen av platene slik at det ikke oppstår fuktsvelling i bunnen av platene.
